## 고압전동기 고정자 권선의 운전중 부분방전 분석

### Analysis of On-Line Partial Discharge in High Voltage Motor Stator Windings

#### Abstract

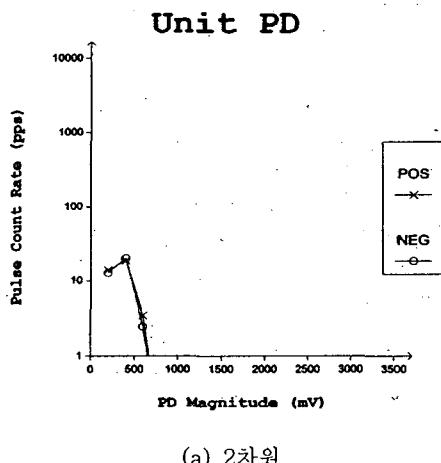
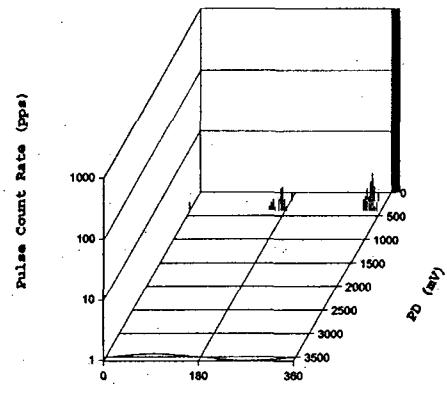
그림 2. #A 전동기 A상의 부분방전 패턴

NQN+:589 NQN:-557 QM+:513 QM:-513

그림 2와 3은 고압전동기 부분방전 패턴을 그래프로 보여주고 있다. 방전의 정극성과 부극성이 거의 일치하고 있으며 방전크기가 클수록 방전갯수는 줄어들고 있음을 알 수 있다. 또한 그림 2, 3의 그 래프로 부분방전의 패턴을 알 수 있다. 즉 정극성에서의 방전과 부극성에서의 방전량이 거의 일치하고 있으므로 이는 절연물 내부의 보이드에서 발생하는 부분방전으로 장기간 운전에 따른 절연물 내부 열화에 기인한 것이다.

다만 그림 2의 #A 전동기에서 부분방전 패턴은 내부방전 형태이지만 전체적으로 방전량과 크기가 작으므로 절연에 문제가 있다고 보기는 어렵다. 진단경험에 의하면 신규 전동기의 경우도 이러한 내부방전 형태가 많이 나타난다. 또한 On-line 진단에서는 방전량이나 크기의 절대적인 양 보다는 변화추이가 절연상태를 판정하는데 더 중요한 요소이다.

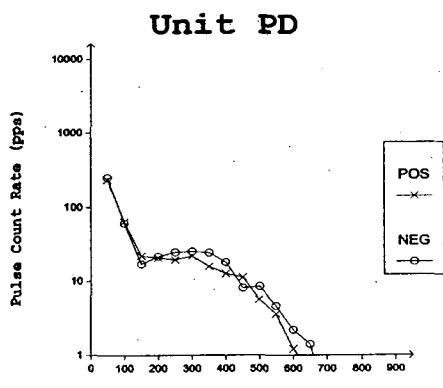
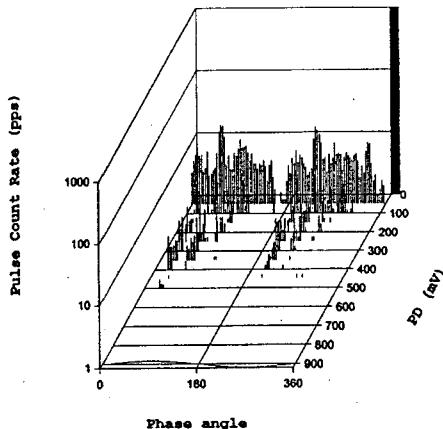
그림 3. #A 전동기 B상의 부분방전 패턴

NQN+:711 NQN:-761 QM+:462 QM:-440

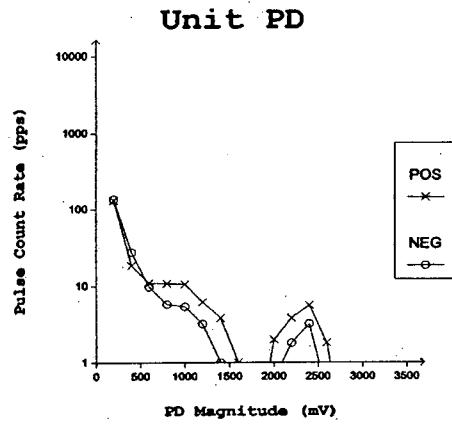
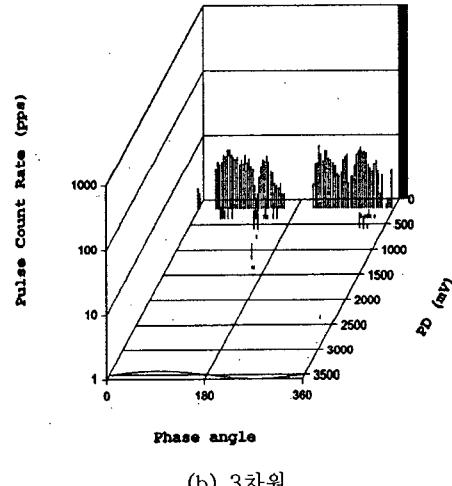
그림 4. #B 전동기 A상의 부분방전 패턴

표1에서 #A 전동기의 NQN은 각상 모두 +와 -가 거의 비슷하게 나타나고 있다. 또한 Qm도 +와 -가 비슷한 결과를 보이고 있다. 각 상별 편차는 약간 발생하고 있으나 전반적으로 방전량이 적고 방전크기도 작으므로 전동기가 전체적으로 양호한 절연상태를 유지하고 있다. #B 전동기의 B상과 C상은 #A 전동기와 유사한 결과를 보이고 있으나 A상의 NQN과 Qm은 다른 상에 비해 현저히 큰 값을 나타내고 있으며, 방전패턴도 -에 비해 +가 현저히 크게 나타나고 있다. 이는 A상의 절연상태가 다른 상에 비해 나쁜 상태임을 알 수 있다.

그림 4와 5는 #B 전동기의 부분방전 패턴을 표시하였다. #B 전동기는 부분방전 패턴이 정극성 펄스가 부극성 펄스보다 더 많은 슬롯방전 형태를 나타

내고 있다. 이는 철심부위와 권선의 절연물 사이에서 부분방전이 발생하는 것으로 코일과 슬롯의 상대적인 움직임에 따라 반도전층이 마모되고 이로 인해 반도전층이 슬롯에 불충분하게 접지되며, 반도전층에 축적된 전하와 슬롯 사이에 방전현상이 발생하게 된다.

또한 웃지 혹은 측면패킹 압력의 손실로 인해 권선이 슬롯에서 느슨하게 되면 주절연에 용량성 충전전류가 접촉점에 흐르는 통로가 형성되어 반도전체에 과도한 열을 가하게 된다. 슬롯방전은 넓은 면적에서 전하가 축적됨으로 인해 상당한 양의 에너지를 가지고 방전이 발생되어 최종적으로 반도전층

을 완전히 파괴시킨다. 이러한 슬롯방전은 조기에 발견되지 않으면 권선의 절연파괴로 이어지게 된다.[4]

따라서 #B 전동기는 정지하여 분해 후 웃지 점검과 함께 권선과 슬롯을 점검하여 절연물 마모시 발생하는 파우더 발생여부를 점검하고 향후 정비계획이 필요하다.

발전소에서 10년 이상 사용한 고압전동기를 대상으로 TGA를 이용하여 운전중 부분방전을 측정한 결과 #A 전동기에 비해 #B 전동기에서 부분방전이 크게 발생함을 알 수 있었다. 또한 부분방전 패턴은 #A 전동기가 내부방전, #B 전동기는 슬롯방전으로 분석되었다. #B 전동기 A상 부분방전은 다른 권선에 비해 NQN과 최대 부분방전 크기가 높게 나타나고 슬롯방전 형태이므로 웃지 혹은 권선과 슬롯사이를 점검하고 절연보강 등의 조치가 필요한 것으로 판정되었다.

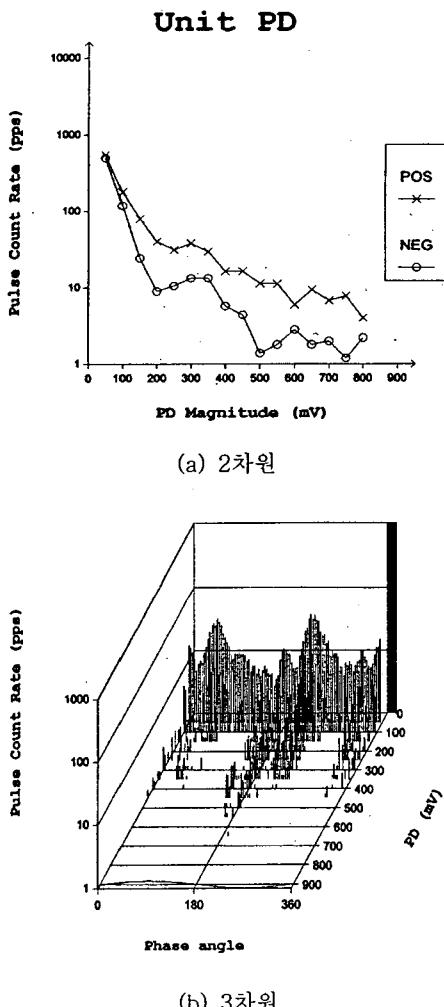
그림 5. #B 전동기 B상의 부분방전 패턴

NQN+:n/a NQN-:n/a QM+:561 QM-:372
