# 자동차 변속기용 구름 베어링의 파손현상 고찰(II)

- 차동장치용 테이퍼 로울러 베어링

## A Study on the Rolling Bearing Failure Mode of Automotive Transaxle(II) - Tapered Roller Bearing for Differential Unit

### Abstract

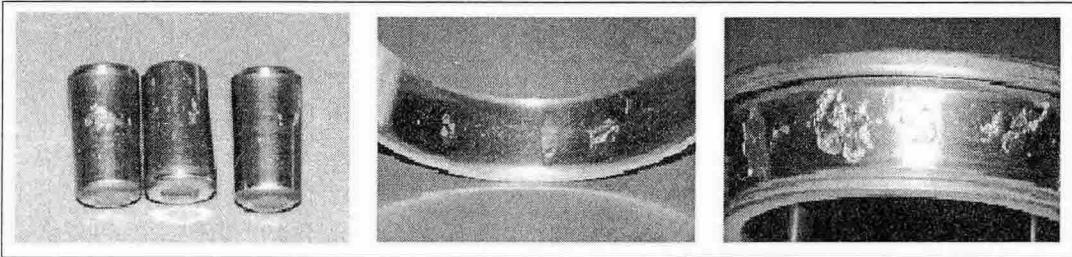
Fig. 4. 차동장치 베어링에서의 파손형태.

첫째, 파손된 베어링은 내륜과 외륜의 궤도에 변색을 수반하며 궤도부에는 이물질로 인한 눌린 흔적이 발견된다. 이것은 변속기용 베어링 모두에서 발견되는 연삭마멸(Abrasive wear)의 대표적인 형태이다.

둘째, 파손부의 진전과는 크게 관계없이 베어링의 외관은 상당히 양호하였다. 로울러와 케도륜 사이에서 미끄럼이 발생하는 내륜의 턱면과 로울러의 대단면에서 뿐만 아니라 플레이킹(Flaking)이 발생한 케도에서도 광택을 유지하고 있다. 즉, Fig.4에서 로울러 대단면에서 반사되는 빛을 관찰할 수 있으며 외륜과 내륜에서도 케도에서의 변색과는 무관하게 광택을 확인할 수 있다.

셋째, 베어링의 파손이 상당한 경우일지라도 베어링의 총체적인 파손으로는 진전되지 않고 플레이킹의 진전 형태를 나타낸다. Fig.4의 경우, 매우 진전된 플레이킹에도 불구하고 타불음이나 고열이 발생한 흔적은 없었다.

넷째, 파손된 베어링에서 많이 나타나는 고정륜과 전동체와의 운전궤적의 차가 관찰되지 않았다. 일반 베어링의 경우에는 파손된 베어링의 30% 이상에서 운전궤적의 차가 발견되며, 이는 베어링의 설치와 작동 시의 미스얼라인먼트(Misalignment)에 의한 것으로 확인되고 있다. 그러나 본 논문의 경우에는 분명한 미스얼라인먼트 흔적이 나타나지 않았다. 파손된 베어링을 모두 확인한 결과, 외륜(Cup)에 로울러 접촉흔적이 거의 일정한 것이 전체 27개중에서 22개이고 나머지 5개에서는 확인이 어려웠다. 한편, 다른 베어링에서 발견되는 윤활유 부족에 의한 파손, 수분의 침투 등에 의한 녹 발생 및 고정륜의 크립 흔적 등이 없는 등

이상과 같은 내용과 차동장치의 운전특성을 연관하여 보면 차동장치용 베어링은 우선 큰 축방향 하중을 지지하기 위한 큰 접촉각과 내륜의 큰 턱지지 면을 크게 하고 접촉점을 낮게 유지하기 위한 특수형상의 큰 턱 가공이 각각 요구된다. 또한, 외륜의 크라우닝량이 큰 베어링이 요구되며 거칠기 및 정밀도의 향상 등이 요구된다. 베어링 이외의 관점에서 보면 수명을 향상하기 위한 이물질이 없는 청정한 작동조건이 요구될 것이다. 본 논문에서는 무작위적인 고장부품에 대한 분석이므로 보다 많은 수량의 관련 고장부품에 대한 파손형상의 조사 내용을 보완할 계획이며 금속조직학적인 연구를 병행하여 연구를 계속할 예정이다. 특히, 열처리 조건의 차이에 따른 고장부품의 거동은 매우 흥미로운 결과중의 하나이다.

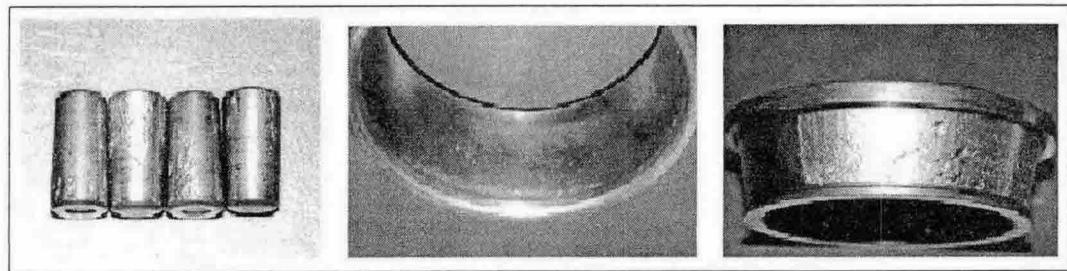
Fig. 5. 휠 베어링에서의 파손형태.

이상에 나타낸 이러한 특징은 테이퍼 베어링이 많이 사용되는 휠 베어링의 파손 양상과는 매우 대조적이다. 참고로 Fig.5에는 휠 베어링의 대표적인 파손 양상을 나타낸 사진이다. 우선 휠 베어링은 고정륜(그림에서는 내륜)의 부하영역에서 껍질 벗겨짐(Peeling) 형태를 나타낸다. 또한, 수분 등이 침입흔적을 많이 발견할 수 있으며 베어링의 외관은 차동장치 베어링에 비하여 대체로 좋지 않다. 이러한 결과는 베어링에 대한 운전조건인 윤활형태, 하중 조건 및 부하 형태가 달라짐에 따른 차이로 추정된다.

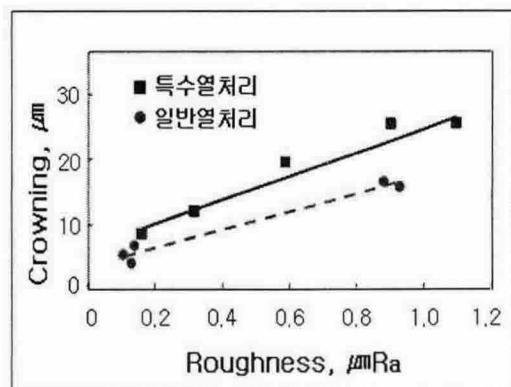
Fig. 6. 열처리조건에 따른 외륜 크라우닝량에 대한 거칠기.

베어링의 외륜(Cup)에서 특이한 점은 초기에  $5\mu\text{m}$ 이하인 크라우닝량이 사용된 경우에는 최대  $30\mu\text{m}$ 정도로 크게 증가하였다. 또한 외륜의 궤도 크라우닝 량과 궤도 거

칠기와의 관계를 확인한 결과 크라우닝 량이 많을수록 거칠기가 크게 나타났으며, 이러한 관계는 열처리 조건에 관계없이 거의 동일하였다. 즉, Fig. 6은 이러한 결과를 나타낸 그림으로 열처리조건과 외륜 크라우닝 량에 대한 거칠기 값은 동일한 경향을 나타내었다.

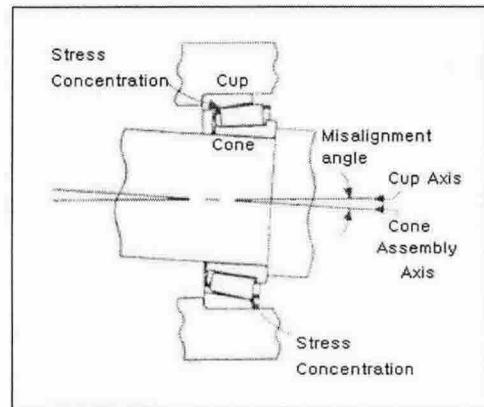
Fig. 7. 미스얼라인먼트 상태인 로울러 베어링의 응력집중 발생위치.

Fig.7은 미스얼라인먼트 상태인 경우, 베어링에서 응력집중이 발생하는 위치를 나타내는 그림이다. 내륜이 회전하고 외륜은 고정된 계라고 생각하면 미스얼라인먼트 상태에서 한쪽(하부) 외륜의 대단경 측과 다른쪽(상부) 퀘도륜의 소단경 측이 응력집중이 발생하는 부분이다. 이러한 상태가 오랫동안 지속되면 고정륜인 외륜의 한쪽 대단부와 반대쪽 소단부에서 마멸이 발생할 것으로 쉽게 예측할 수 있다. 만일, 하중 조건이 반대로 바뀌면 미스얼라인먼트 조건도 되므로 마멸발생위치도 반대로 될 것으로 생각된다. 이러한 경우가 반복되면 외륜의 크라우닝이 커지는 현상을 설명할 수 있으리라 생각된다. 한편, 내륜과 로울러 사이에는 외륜과 로울러 사이에서와 같은 현상이 일어나지 않는 것은 내륜의 턱면과 로울러의 접촉 때문이다. 이 때문에 외륜(Cup)과 구별해서 로울러, 내륜 및 리테이너를 합쳐 내륜조립체 (Cone Assembly)라고 한다.
