# 천연가스 정압기에서의 이물질 분석에 관한 연구

한국가스공사 연구개발원 LNG기술연구센터

## Analysis of the Unknown Materials in the Regulator of the Governor Station

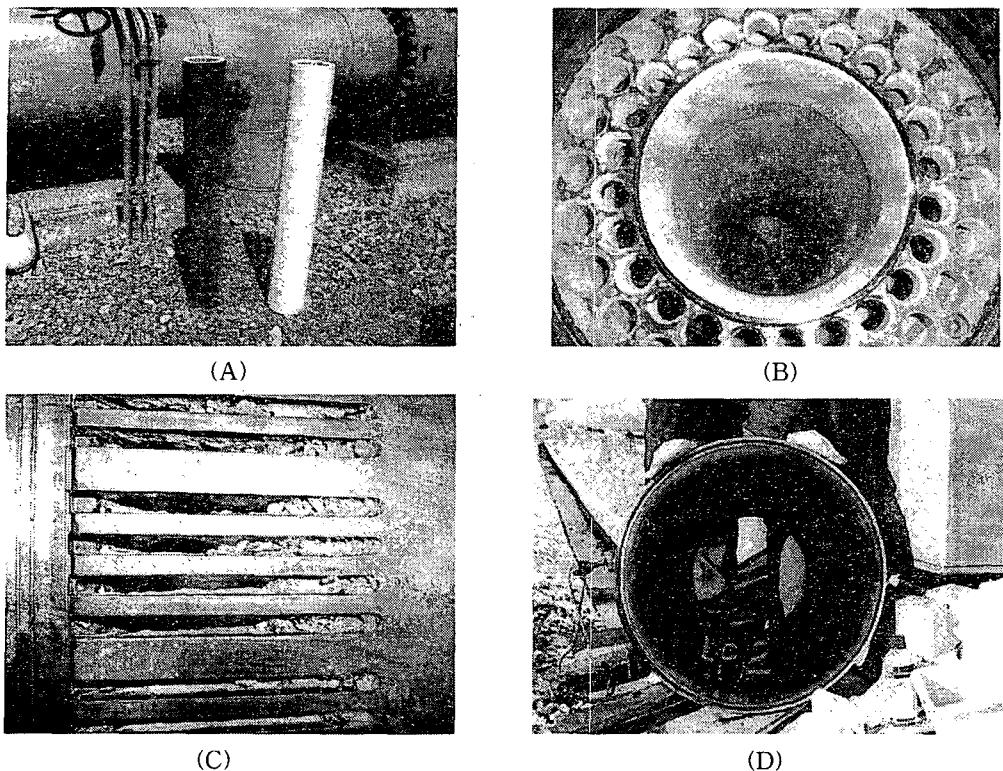
천연가스 설비중 가스필터, 정압기, 오리피스 플레이트 등에서 이물질이 발견되고 있다(Fig 1). 이러한 이물질들은 가스 필터의 교체 주기를 짧게 하며, 정압기의 압력 조절을 불가능하게 하고, 설비에 부식과 손상을 주며, 계량설비의 오차를 발생시키고 있다. 따라서 이들을 원천적으로 방지하기 위해서는 이물질 분석, 발생 원인 규명 및 억제 방안을 강구해야 할 것으로 사료된다.

Figure 1. 가스 필터(A), 정압기(B,C) 및 오리피스 플레이트(D)에 부착된 이물질

정압기 코어 후단, 정압기 후단 배관 및 pilot regulator에서 발생된 이물질은 외관상으로 노란색 입자이며, 부취제와 유사한 냄새로 인하여 황화합물로 추정되어 왔다. 그러나 정압기에서 수거한 이물질은 대부분 아세톤에 녹는 유기 화합물이었으나 일부 정압기에서 수거한 이물질은 약 3% 정도 용해되지 않는 물질이 포함되어 있다. (Table 1참조)

분석 결과를 보면 이물질의 주성분은 대부분 타르에서 흔히 발견되는 방향족 화합물임이 판명되었다. 이러한 이물질은 앞서 설명하였듯이 배관 내부의 타르에 폭시 성분 일부가 접착력 약화로 유출된(bleeding) 타르 성분의 입자(particle)는 가스필터에 걸러져서 제거되고 휘발성이 강한 타르 성분의 이물질들은 비교적 높은 온도에서 운전되는 가스필터를 통과하여 기체 상태로 정압기 내부까지 도달하게 된다.<sup>6)</sup> 이러한 이물질은 가스히터를 거치면서 고압, 고온 상태에서 정압기에 의한 압력 강하로 말미암아 기체상태의 이물질 온도가 낮아지면서 기체가 고체상태로 승화하여 정압기 부근 설비에서 반고체 형태로 축적된다. 이와 같이 정압기 부근 장비에 흡착된 이물질이 계속 누적되면서 고체물질 형태로 변형되는 것으로 판단된다. 이러한 현상들은 신규 배관 설치 후 특히 많이 발생되는데, 이는 신규 배관 내 타르에 폭시계 성분내 휘발성이 강한 방향족 화합물이 초기에는 다량 함유되어 있다가 점점 적어지기 때문에 배관이 설치된 초기, 배관 이설 등의 작업시 새로 설치된 배관으로부터 많이 발생된다.

정압기 등에서 발견되는 노란색 입자는 Phenanthrene과 같은 방향족 화합물이었으며, 이것은 배관 내부에 코팅된 타르 에폭시 도료로부터 유출된 것으로 판단된다. 이물질 발생을 최소화하기 위해서는 활성탄 흡착제를 가스 필터에 적용하여 이물질을 제거하는 방법과 피킹 등을 통하여 배관 내부를 세척하는 방법이 있다. 또한 가스 필터에 역배수(backflushing) 또는 자동 세척 시스템을 도입하는 것도 이물질 발생량을 줄일 수 있다.
