LPG 자동차 충전기 세이프티커플링의 신뢰성향상 연구

한국가스안전공사 가스안전시험연구원

Reliability enhancement of safety coupling for LPG car filler in LPG station

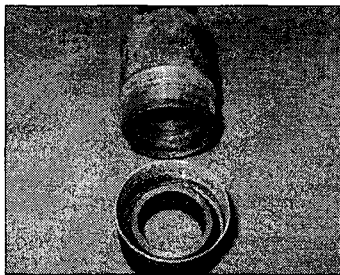
세이프티커플링과 같은 안전장치는 설치가 오래되고 환경이 열악할수록 열화 현상이 가속되므로, 장기간 충전소에 설치되어 사용된 노후커플링을 임의채취 하였으며, 두드러진 현상으로 세이프티커플링의 내·외부의 부식 및 기구부품 손상 등이 나타났다.<그림 2> 특히 내부의 부식은 방청윤활 작용제인 그리스(grease)가 오랜기간 교체없이 사용되어 열화를 진행시킨 것으로 판단된다. 따라서 노후 커플링 내부 잔류물질(그리스)을 SEM(Scanning Emission Micorscopy)을 이용하여 표면의 열화상태를 관찰한 결과 기유의 이유현상 및 불순물이 증가함을 알 수 있었다.<그림 3>

a) Corrosive damage

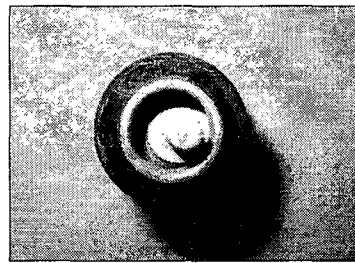
b) Eccentric damage

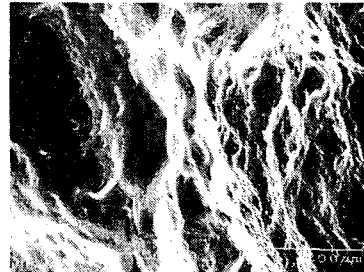
a) 2 year ($\times 200$)

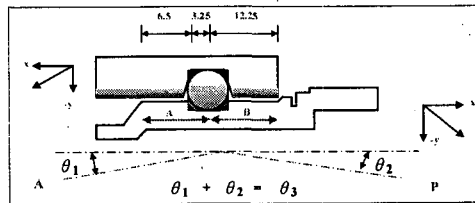
Fig. 4 Schematic diagram of Combination of Plug and Adaptor

세이프티커플링은 분리기구는 <그림 4>에 나타내고 있으며, 암커플러의 볼베어링과 수커플러의 목(neck)부분이 교차하는 순간 분리하중이 결정된다. 이때 분리하중의 증가 및 감소를 나타내는 독특한 곡선을 나타내고 있으며, 분리속도의 변화에 따라 분리특성이 변함을 알 수 있었다. 분리속도를 증가시켜 70mm/min의 속도에서는 분리특성 피크가 사라짐을 알 수 있었으며, 시험속도에 따른 분리특성을 잘 나타내고 있다.

이때 세이프티커플링은 <그림 4>와 같이 어댑터와 플러그의 양측의 기구사이에 공차역을 가지고 수평상태로 분리되도록 설계되어있으나, Cr도금이나 열처리 등으로 틈새가 0.1mm 이하로 되는 경우도 있다 따라서 커플링은 주변의 구속조건에 의해 일정한 각이 형성되면 수평의 조건을 이루지 못하게 되는데, 이때 플러그의 목(neck)부위를 중심으로 각이 형성되면 이 안전장치에 간섭현상(interference)이 생겨 분리에 저항이 생기게 된다. 이러한 간섭의 영향을 받아 세이프티커플링이 분리상태가 저하하는 현상을 각 부정합 손상(Angular Misalignment Failure, AMF)라고 정의하였다. 따라서 분리조건에서 간섭이 생기지 않도록 수평을 유지하는 것이 중요하다고 사료된다.
