저압용 전원선의 접촉불량에 따른 열적 특성에 관한 연구

김향곤*, 최충석*, 김동욱*, 정헌상**
 *전기안전연구원(한국전기안전공사 부설), **조선대학교 전기공학과

A study on the thermal characteristics of power cord sets for low voltage according to poor contacts

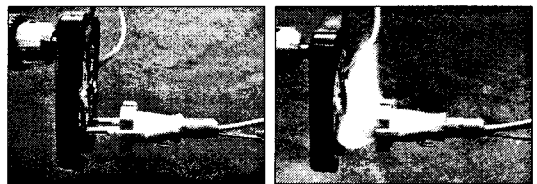
그림 2. 접촉불량에 의한 가연물의 착화

그림 2는 콘센트 칼받이와 코드 플러그 핀(blade) 사이에서 가연성물질(탈지면)이 존재할 경우 접촉불량시 발생한 열과 스파크에 의해 가연물이 착화 가능한가를 실험한 것으로, 실험결과 접촉불량에 의해 발생한 열에 의해 충분히 착화 가능함을 알 수 있었다.

1) 콘센트 칼받이와 전원선 플러그 핀 사이에 가연성 물질(탈지면)이 존재할 경우 접촉불량에 의해 발생한 열과 아크에 의해 충분히 착화될 수 있음을 확인하였다.

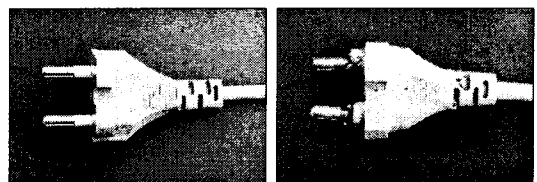
(a) 정상상태 (b) 열화상태
 그림 3. 접촉불량에 의한 전원선의 외형비교

그림 3은 그림 1과 같은 실험회로에서 콘센트 칼받이와 플러그 핀 접속부에서 접촉불량이 발생하여 1시간이 경과한 때의 플러그 몸체의 열화 상태를 정상 의 것과 비교한 것이다. 열화된 플러그에서는 발생한 열이 플러그의 금속핀을 통하여 플러그 몸체로 전달되어 핀 지지절연물이 심하게 용융, 탄화됨을 볼 수 있었다.

2) 접촉불량에 의한 플러그 접연물의 열화특성을 분석한 결과, 접촉부에서 발생한 열이 플러그 핀을 통해 전도되어 핀 주위의 접연물이 용융, 단화됨을 알 수 있었으며, 시간이 경과할수록 확대되어 플러그 몸체의 수지까지 용융되어 외형이 뒤틀리는 변화가 일어났다.

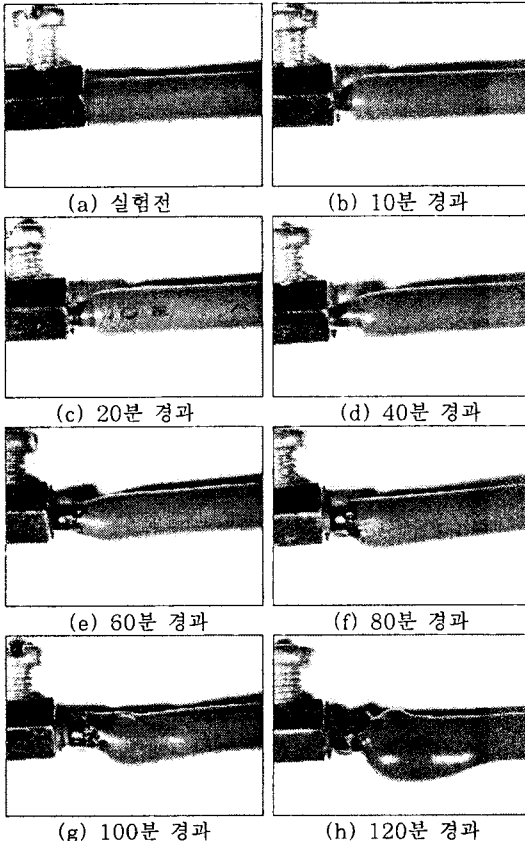
그림 4. 시간에 따른 접속전선 피복의 열화(600W)

그림 4는 접속불량에 의해 발생한 열에 의해 접속전선 피복이 시간경과에 따라 열화되는 과정을 나타낸 것으로 부하는 600W이다.

(a)는 정상상태이며 (b)는 10분 경과된 때로 접속부에서부터 전선피복이 수축되면서 용융되고 있다.

(c)와 (d)는 각각 20분, 40분이 경과된 때로 (b)와 유사한 특징을 보이며 전선피복의 수축이 증가함을 볼 수 있다.

(e)와 (f)는 각각 60분, 80분이 경과된 때로 피복이 용융되고 검게 변색되었으며 피복에 작은 기포가 생성됨을 볼 수 있다.

(g)와 (h)는 각각 100분, 120분이 경과한 때로 시간이 경과함에 따라 피복이 심하게 부풀어 오르고 용융됨을 볼 수 있다.

3) 접촉불량 진행 시간에 따른 접속전선 피복의 열화 진행 과정을 분석한 결과, 플러그 핀을 통해 전도된 열이 전선피복으로 이동함을 알 수 있었으며, 플러그 핀 쪽에서부터 점차 열화가 진행되었으며 시간이 경과함에 따라 전선피복이 부풀어 오르고 기포가 생성됨을 알 수 있었다. 이는 전선피복이 과전류나 외부화염에 의해 열화되었을 때 나타나는 특징과 차이가 있음을 알 수 있다.

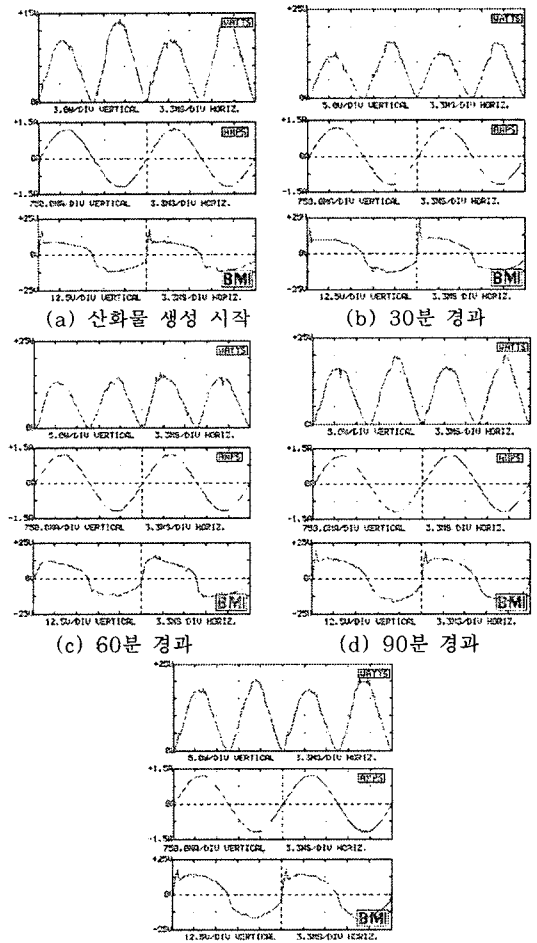
그림 5. 시간에 따른 전기적 특성변화(200W)

그림 5는 220V 200W 전등부하에서 2시간 동안의 전압(V), 전류(A), 전력(P) 파형 변화를 나타낸 것이다.

(a)는 접속부에서 산화물이 생성되기 시작한 때로 접속불량 부분의 소비전력은 6.952W를 나타냈으며 반주기마다 파형의 크기에 차이가 나타났다. 전류파형은 정현파를 나타내고 있으나, 전압파형은 +주기로 바뀔 때 피크가 튀는 것을 볼 수 있었다. 접속부 사이의 접촉전압은 8.7V였다.

(b)는 30분 경과한 때로 접속불량 부분의 소비전력은 7.845W로 약간 증가함을 알 수 있었다. 전압·전류파

형은 (a)와 유사한 특징을 나타냈으며 접속부 사이의 접촉전압은 9.8V를 나타냈다.

(c)는 60분 경과한 때로 접속불량 부분의 소비전력은 8.050W를 나타냈으며, 전류파형에는 변화가 나타나지 않았으나 전압파형은 +주기로 바뀔 때 피크가 튀는 현상이 보이지 않았다. 접속부 사이의 접촉전압은 9.9V였다.

(d)는 90분 경과한 때로 접속불량 부분의 소비전력은 9.884W를 나타냈으며, 전압·전류파형은 (a)와 유사한 특징을 나타냄을 볼 수 있다. 접속부 사이의 접촉전압은 12.1V로 증가했음을 알 수 있다.

(e)는 120분이 경과한 때로 접속불량 부분의 소비전력은 10.48W로 시간에 따라 점차 증가하고 있음을 알 수 있었으며, 전압·전류파형은 (a)와 유사한 같은 특징을 나타냈다. 접속부 사이의 접촉전압은 12.6V로 소비전력과 더불어 증가함을 알 수 있다.

또한, 실험이 진행되는 동안 접속부에서의 산화물이 지속적으로 증식, 성장하였다.

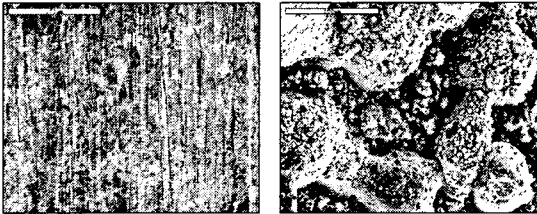
(a) 정상상태 (b) 열화된 칼받이
그림 7. 칼받이 도체의 표면구조 분석(SEM)

그림 7은 그림 6(a)을 SEM으로 표면구조 변화를 분석한 것이다.

(a)는 정상상태로 세로 방향으로 신장된 연신구조를 볼 수 있다.

(b)는 접촉불량시 발생한 열과 아크(스파크)에 의해 열화된 멀티탭 내부의 칼받이로 여러 형태의 둥근 용융 흔을 볼 수 있다.
