충남 서.남부지역 송전설비의 고장 분석 및 대책

The analysis and countermeasure for the transmission fault to be occurred in the west and south of chung-nam province

Abstract - 1995년도에서 2002년도까지 8년간 충남 서,남부 지역에서 발생한 송전설비 고장 데이터를 수집하여 전압별 및 고장 원인별로 분류하여 분석한 결과 낙뢰에 의한 고장이 54.9%로 제일 많았고, 돌풍에 의한 고장과 외물접촉, 산불에 의한 고장 순이었으며, 이는 우리 전력계통에서 일어난 과년도 송전고장과 비슷한 양상을 보였다.

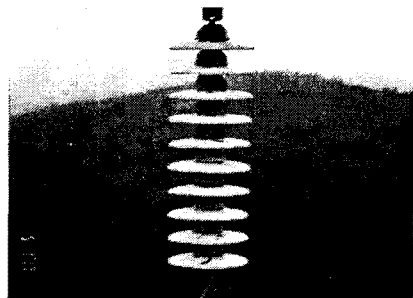
낙뢰에 의한 고장은 총 45건 중 345kV선로에서 8건과 154kV선로에서 37건이 발생하여 그림 6에서 볼 수 있듯이 연간 IKL(년간 뇌우일수)이 24~26으로 뇌빈도가 비교적 높은 지역인 서천, 홍성, 공주, 신봉지역을 통과하는 154kV선로에서 대부분 발생하였다. 계절적 영향은 한랭전선이 잘 형성되는 7월과 8월에 26건으로 여름부터 가을에 38건이 발생하였으며, 2002년에는 1월에 2건이 발생하여 서해안 지역도 동계뢰가 있음을 알 수 있었다. 고장발생 철탑의 지형은 산에서 42건, 평지 및 논에서 3건이 발생하여 뇌운이 주로산야를 통과할 때 송전설비에 방전하였음을 알 수 있으며, 또한 고장 후 접지저항의 측정결과는 총 건수 중 규정치를 넘는 곳은 4곳 외엔 대부분 규정치 이내였으며, 논에서도 2건이 발생되어 직격뢰의 영향과 뇌격전류가 큼을 추측할 수 있다.

그림 3. 낙뢰에 의한 애자식락 고장 예(1)

그림 3,4에서 보는바와 같이 낙뢰에 의해 애자가 섬락하면 절연이 파괴되기 때문에 애자를 교체하여야 하며, 아킹흔 섬락은 섬락부분을 온분 도색을 하여야 한다. 표 5와 같이 낙뢰고장으로 아킹흔이 설치되지 않은 철탑에서 8년간 679개의 애자가 섬락되어 교체하는데 순수한 애자비용만 23,765천원이 소요되었다. 그러나, 고장순시 및 애자교체 인건비 등을 감안한다면 그 비용은 대단히 많을 것으로 생각된다.

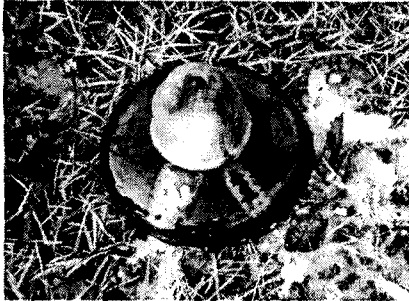
그림 4. 낙뢰에 의한 애자섬락고장 예(2)

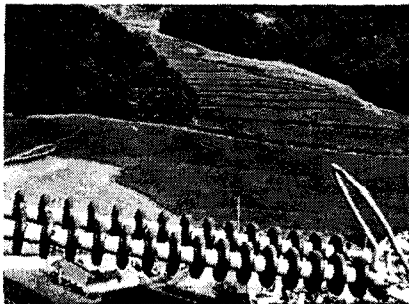
그림 5. 낙뢰에 의한 아킹흔 섬락 예(3)

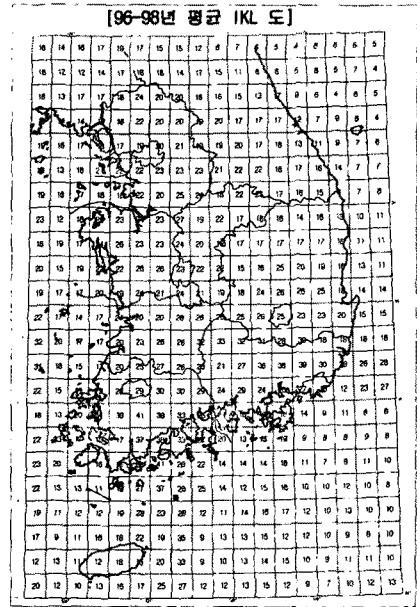
그림 6. 96~98년 IKL 도

그러나, 전 송전설비를 너로부터 완전히 차폐시킨다면 낙뢰에 대한 고장을 완전히 방지할 수 있겠지만 경제적인 면도 고려하여야 하기 때문에 이점을 고려하여 내뢰설계와 방지대책을 세워야 할 것으로 사료된다. 따라서 원래 내뢰설계는 송전철탑의 뇌사고을 목표값을 154kV는 1.0건/100km.년으로 345kV는 2.0건/100km.년을 목표로 설계한다. 따라서 고장관련 데이터를 기초로 낙뢰가 많이 발생하는 선로를 대상으로 아킹흔 설치 및 애자를 증설하는 방법과 탐각 접지저항을 낮추기 위한 침상접지봉

을 설치하는 방법을 강구하고 효과적으로 관리해 나가야 할 것이다. 또한, 낙뢰피해 우려개소에 송전선로용 피뢰기 설치를 고려하는 것도 바람직할 것으로 생각된다.

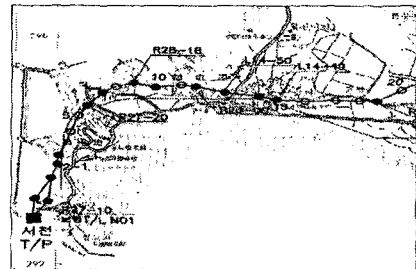
돌풍에 의한 전선진동 및 점핑에 의해 발생한 고장은 345kV 1건의 점퍼선 지락고장(그림 9) 외에 14건 모두 비인반도를 통과하는 154kV 4회선 구간선로에서 발생하였으며, 계절 및 기후적으로는 11월에서 1월 중 겨울에 눈과 바람이 있는 기후조건에서 13건이 발생하였다. 이는 비인반도의 해면(그림 7)에서 불어오는 바람에 의해 2도체선로를 통과 한 후 발생하는 후류에 의한 양력이 발생하여 전선이 상하좌우로 진동함으로써 그림 8과 같이 상간이 단락되는 현상이 발생한 것으로 추정된다.

그림 7. 고장선로 경과지형도

대책으로는 댐퍼기능이 있는 스페샤 설치 및 장경간의 스페샤 댐퍼 추가설치, 전선의 이도측정 및 조정 등을 강구하여야 하며, 이들 고장의 우려개소에 건설되는 신규선로에서는 상기 검토 외에 장경간보다는 단경간으로 건설하는 방법도 강구하여야 할 것으로 사료된다.

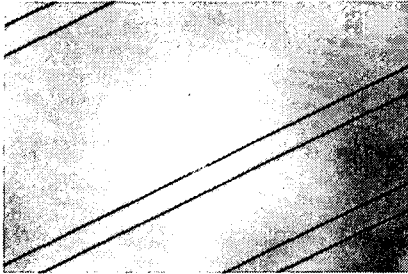
그림 8. 돌풍에 의한 상간섭락흔적

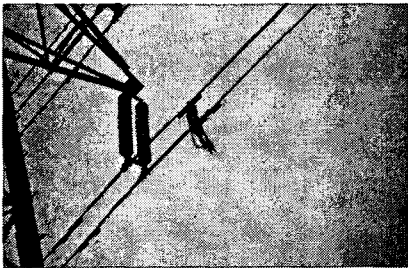
외물접촉에 의한 고장은 중장비 접촉, 조류 및 비닐 등에 의한 접촉(그림 10 참조)고장으로 비닐 및 조류접촉은 봄철의 건조기 및 조류의 산란기에 주로 발생하였다. 이에 대한 대책으로는 순시 점검 및 안전제동 활동 강화와 주민신고체제를 구축하여 설비 이상 및 징후 시 조기에 요인을 제거하여 고장을 예방하여야 한다.

그림 10. 외물접촉(비닐)에 의한 고장
