CAE를 이용한 냉간 단조공정의 적용사례

이춘삼, 정한영
보성금속공업㈜ 기술부

이대근, 이재경
에이.티.이.에스㈜

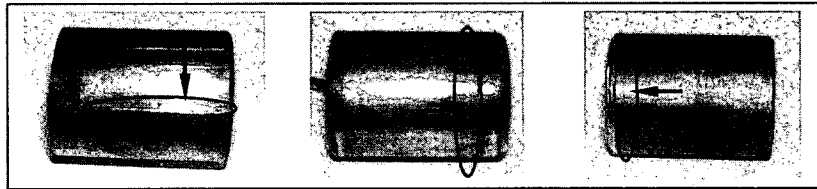
※ 제품결함 : 제품외경에 흠집과 같은 결함발생

※ 결함원인 : 1 or 2공정에서 **Shearing** 및 **DIE**와 **PIN**사이의 **Clearance** 사이에 발생한 **BURR**가 3, 4공정에서 제품 표면으로 이동함으로써 결함발생

- 공정 중 발생한 결함 -

※ 결함해결 방안 : 투입소재의 끝단이 최종제품 표면으로 가지 않도록 설계 및 성형 시뮬레이션을 통한 검토

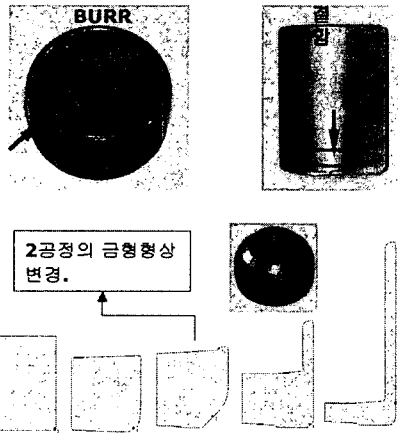
R 7	R 10	R 5
2 공 정			
4 공 정

※ 기존의 설계안에 대하여 FEM 해석을 이용하여 원인 분석.

※ Point tracking을 통한 위치 추적을 통하여 결함 유추

⇒ 변수 조정을 통한 계속적인 연구 수행 중.

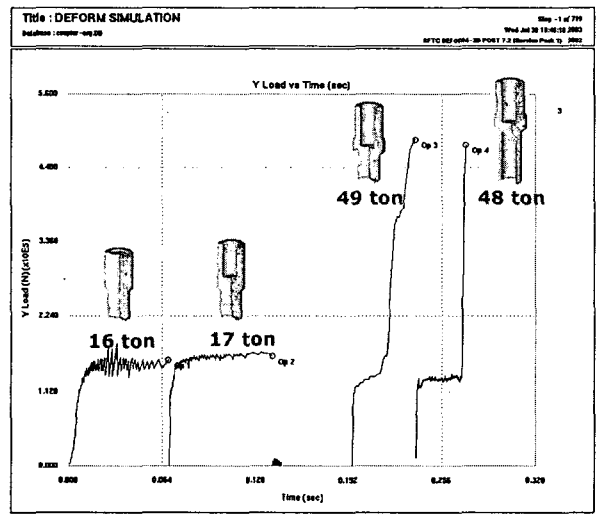
※ 성형하중(개선 전) ⇒ 130 ton

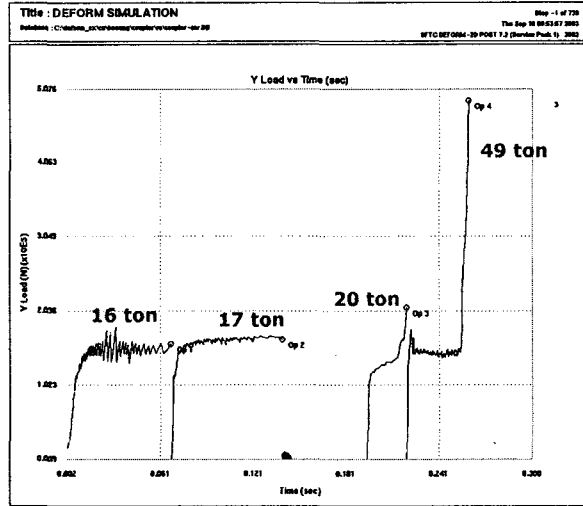
※ 성형하중(개선 후) ⇒ 102 ton

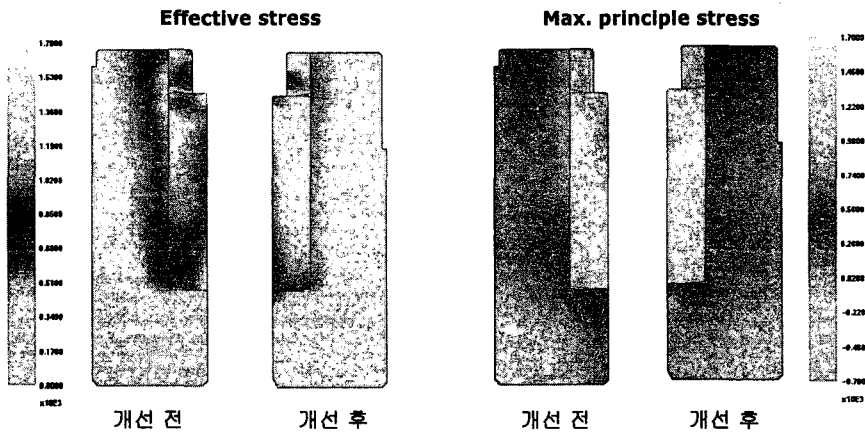
▶ 설계변경후 금형의 응력크기가 크게 감소하였다. > 금형수명 증가.
