토양오염 유발시설의 오염현황 조사 및 오염토양 복원 방안 연구

노성현, 백형환, 신정남
경희대학교 부설 지구환경연구소
e-mail : shroh0120@hanmail.net

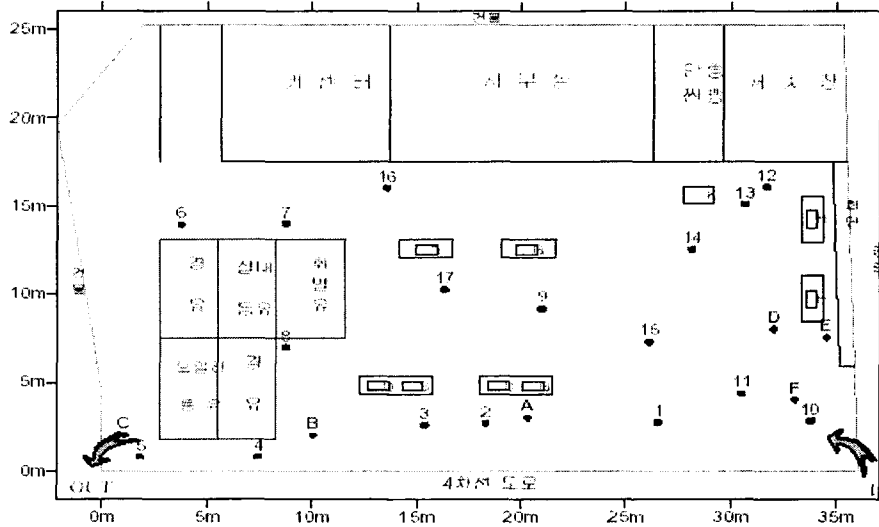
지점을 선정하였으며 지점간 간격은 오염 개연성을 고려하여 <그림 1>과 같이 선정하여 시료를 채취하였다. 시료채취 깊이는 취기의 확인과 동시에 청결한 시료가 확인되는 깊이 까지 토양 층의 오염원 노출에 따른 오염확산을 고려하여 정하였다.

<그림 1> 시설물 배치 및 시료채취지점

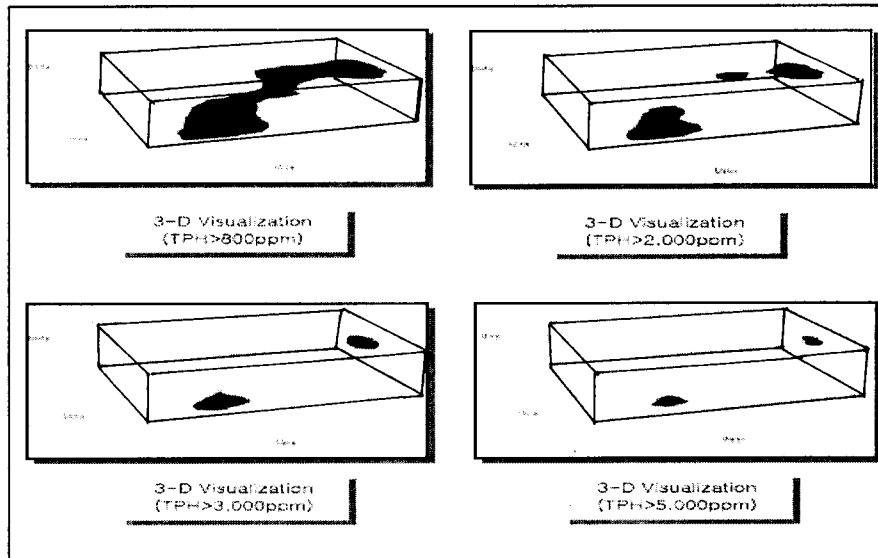
본 조사지역의 오염현황 검사결과<표 3>, 최대 BTEX 농도는 4지점(4.8~5.3m)에서 92 mg/kg, 최대 TPH 농도 역시 4지점(4.8~5.3m)에서 5,997 mg/kg으로 검출되었으며 이는 BTEX의 경우 토양오염우려기준(80 mg/kg)을 초과하였고, TPH의 경우 토양오염대책기준(5,000 mg/kg)을 초과한 것으로 조사되었다.

따라서 정밀조사결과 본 부지는 주유기 주변(2, 3, 9지점, D지점)과 지하유류저장탱크 주변(4지점)에 오염이 분포되어 있고, 주유기의 배관 파손 및 결함에 의해 오염이 발생한 것으로 예상된다. 지하유류저장탱크 주변인 4지점에 대한 오염 경위는 주유기의 배관 파손 및 결함에 의해 발생된 유동성 오염원이 토양의 공극 및 중력에 의해 Clay 층으로 구성되어 있는 하부로 수직 확산되지 못하고 오염이 수평적으로 진행되다가 전반적으로 Silty Sand층으로 구성된 4지점에서 수직 확산된 것으로 추정된다<그림 2>. 그러나 유류저장탱크의 파손 및 결함에 의한 오염가능성도 배제할 수 없다.

<그림 2> 깊이에 따른 TPH 오염분포도

본 조사지역에 대한 정화기법으로는 주유소의 부지가 전반적으로 Clay로 구성되어 있으나 오염토양 주변은 비교적 투수도와 통기성이 우수한 Silty Sand로 구성되어 있어 토양 내 공극을 통해 유동성 유류와 오염공기를 뽑아내기 위한 토양증기추출기술(SVE)과 불포화대를 생물

학적으로 복원할 수 있는 바이오벤팅기술을 결합시킨 Bioslurping이 효과적일 것으로 평가된다. 또한 본 부지는 대책기준을 초과하는 고농도의 오염토가 존재하므로 오염물질의 생물학적 분해 촉진을 위해 불포화대의 토양층에 산소원과 필요한 영양물질의 주입 및 기타 첨가제를 유입수에 혼합하여 토양 속으로 투입한 후 다시 흡입하여 처리하는 Bioslurry injection treatment를 병행하는 것이 바람직할 것으로 판단된다.
