지하철내 공용기지국 통신장비 장애 분석에 관한 연구

A Study of Failure Analysis on the Communication Equipment of common-basestation in the Subway

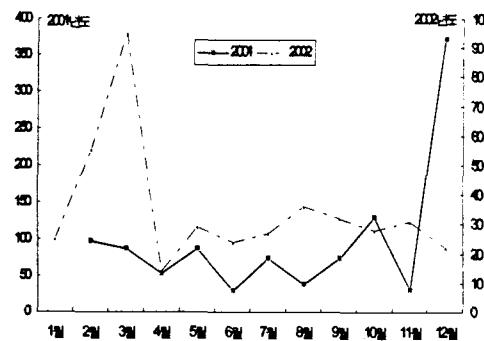
[그림 48] 장비 불량 건

장비불량에서는 광모듈 불량이나 장비들의 불량으로 인해 CB에서 RX 미약 또는 TX 과다로 통신장애가 발생한다. [그림 4]은 장비불량에 있어서 부품을 교체했거나 수리한 경우에 대한 월별 비율을 나타낸 것이며, 주로 <표 2>에 나타난 내용이 기본이 된다. 트랜시버, NMS 보드 등은 장애 비율로 나타냈을 때 극히 소수이므로 <표 2>에서는 언급하지 않았으나, 월별 장애건에서는 포함하여 그래프를 나타내었다.

[그림 4]에서 3월, 4월달은 장애건수가 많은 것을 알 수 있다. 그 이유로는 CDMA2000 장비교체 작업으로 인해 초기장비설치에서 발생하는 장애가 빈번하게 발생하였다.

위에서 언급한 문제점들을 줄이기 위해 공용중계망 설계시 음영지역을 줄이고 전파손실을 절감하기 위해 지하철 터널 형태등 환경적인 요소들을 고려하여 안테나 커버리지를 산출하여 안테나 배치를 최적화하여 음영지역 해소하여야 한다. 또한 제조사들간에 부품 호환성을 유지하여 즉각적인 조치로 품질을 개선하고 커넥터, 분배기 등 설치 자재, 장비의 근본적인 결함을 해결하여 장비 불량을 최소화해야 한다.

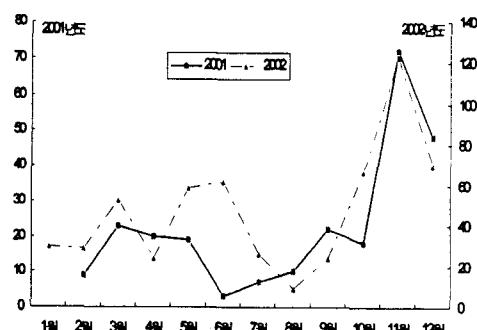
[그림 49] 시설 불량 건

시설불량은 단순한 장애로 생각할 수 있으며, 기지국 주변 기기 즉, 지하철용 통신장비 공사 중 발생되는 안테나 또는 전원코드가 뽑혀있거나 다른 사업자들의 실수로 인한 케이블 단락, 접지선이 기지국 중선선에 연결되어 통화권 이탈 현상이 발생한 장애내용이 많은 부분을 차지하고 있다. [그림 5]에서는 시설불량으로 발생되는 데이터를 월별로 분류하여 작성하였다.

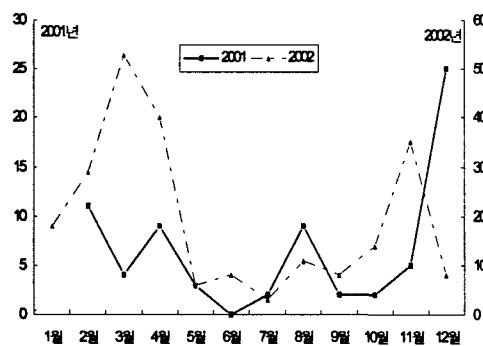
[그림 50] 전원 불량 건

[그림 6]에서는 전원 불량으로 발생되는 장애를 월별로 표시하였고, [그림 4]에서와 같이 2002년도 3월달에 장비교체작업으로 인해 장애가 빈번하게 발생하였다.

결하기 위해 S/W 수정 알람 발생에 관한 데이터 저장기능을 추가하여 과출력에 의한 OFF시 OVER POWER ALARM을 S/W적으로 HPA 전원을 자동3회 반복하여 순간적인 SHUT-DOWN을 방지한다. 메인차단기에서 용량이 부족하여 누전기 차단이 되어 통신장애가 발생하므로 불안정한 지하철 전원 등 환경적인 장애방지를 위해 자동복구형 차단기를 설치함으로써 장애를 제거할 수 있다.

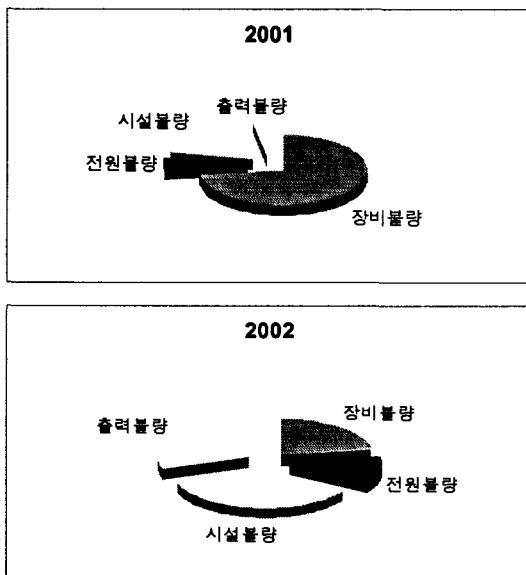
[그림 7] 01년도, 02년도 분석

[그림 7]은 2001년도와 2002년도별 각 장애요소에 따른 데이터를 비율로 나타낸 그림이다. [그림 7]의 비교분석에서 알 수 있듯이 2002년에서는 장비불량에 따른 장애장에도 빈번히 발생하였지만 그보다는 시설불량에 의한 즉, 분배기, 콘넥터등의 조임이 제대로 되지 않았거나 전원공급 멀티탭 불량 또는

케이블 포트 위치 오류, 작업자들의 실수로 인한 케이블 탈부착 및 단선 등의 문제가 많이 발생하였다.
