태풍에 의한 절개면 붕괴특성 연구 및 경사도 설계기준 검토

Characteristics of Slope Failure induced by Typhoon and an Examination of a Standard Slope Inclination for Design

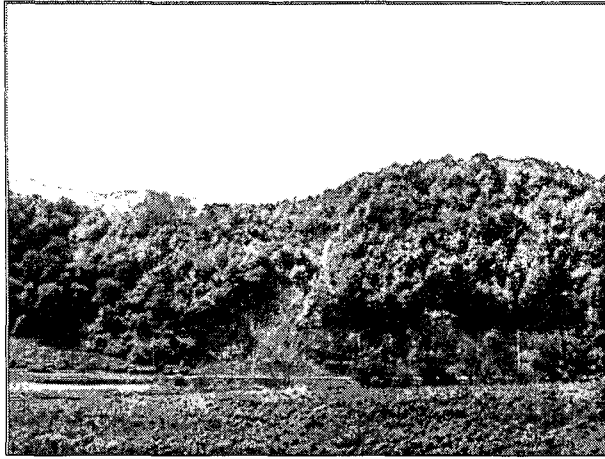
a) 봉화 명호 풍호 지구

붕괴 절개면의 지형적인 특성을 살펴보면, 총 20개의 붕괴 절개면 중 10개의 현장이 집수지형을 형성하는 지점에서 붕괴가 발생하였다. 또한 파쇄대가 분포하는 현장은 모두 집수지형을 형성하는 것으로 분석되어 절개면에 발달하는 지질특성이 지형적인 특성으로 나타나고 집중호우 발생 시 지표수가 다량으로 유입되는 원인으로 인하여 붕괴로 발달하는 것으로 판단된다. 붕괴절개면의 상부사면경사를 분석해 보면 집수지형에 의해 붕괴가 발생한 현장의 평균경사는 28.8°, 집수지형을 형성하지 않는 나머지 10개소의 평균 경사는 14.9°를 이루는 것으로 나타난다. 이러한 특성은 상부자연사면의 경사가 어느 정도 급한 경우에 지표수의 유동에 의해 침식작용이 발생하고, 반대로 완경사의 경우에는 지표수의 유동이 원활하지 않아 지반내로 침투하는 양상을 보이는 것으로 판단된다. 따라서 상부자연사면의 경사가 급한 경우에는 수직도수로와 같은 지표수의 배수 공법을 적용하고, 완경사인 경우에는 지표수의 침투를 억제하는 표면보호공 또는 침투수의 배출을 통해 지반내 지하수위의 상승을 억제하는 수평배수공 등의 공법을 적용하는 것이 합당할 것으로 사료된다(표 3).

그림 1. 집수지형 지점에서 붕괴가 발생한 현장 예

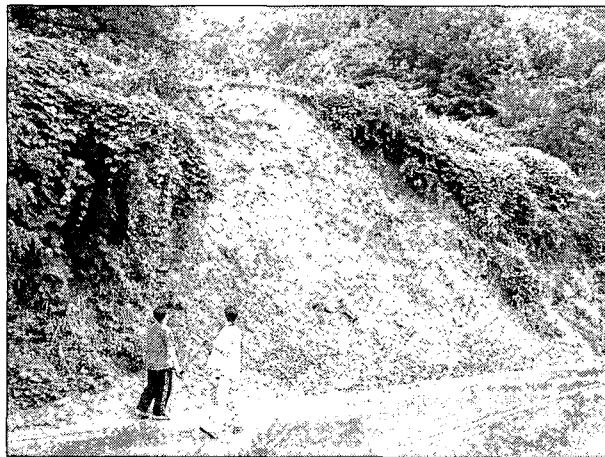
a) 단양 단성 가산 지구

그림 2. 완경사의 상부사면을 이루는 붕괴 발행 현장 예

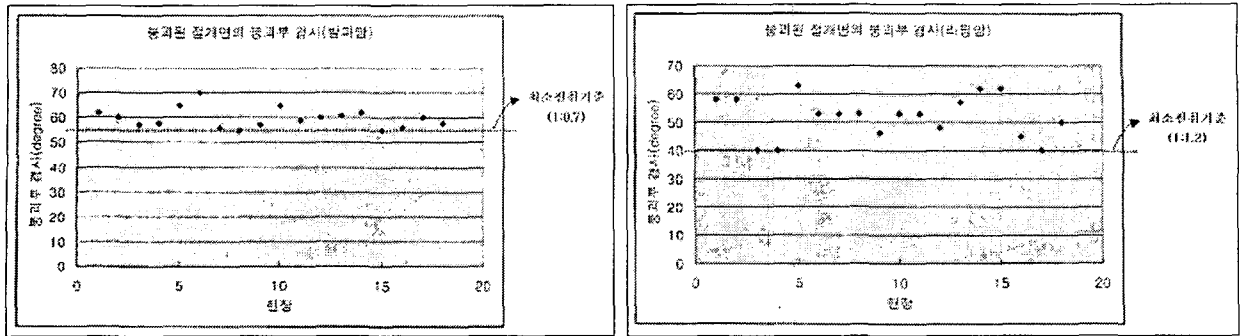
그림 3. 조사대상 절개면 붕괴부 경사도 분석

태풍 루사에 의해서 발생한 붕괴 절개면과 과거 도로절개면에서 취득한 자료를 이용하여 붕괴부의 경사도를 분석해 보았다. 그 결과 발파암의 경우(18개소)에 1:0.7~1:0.3의 붕괴경사도를 보이고, 리핑암의 경우(18개소)에는 1:0.5~1:1.2의 붕괴경사도를 가지는 것으로 분석되었다. 국내 도로절개면 경사각 결정에 있어서 국가 설계 기준은 암반층 비탈면 표준경사와 관련하여 암반의 풍화상태, 시추조사 시 코아회수율, RQD 및 불연속면의 특성 등을 고려하여 1:0.5~1:1.0으로 제시하고 있다. 설계단계의 기준은 보다 안정성을 확보할 수 있는 기준을 제시하는 것이므로 현 리핑암 적용 국가기준(1:1.0)을 설계단계에서 다양한 현장 여건을 충분히 고려할 수 있도록 적용 기준을 1: 1.2로 낮추어 조정하는 것이 바람직 할 것으로 사료된다. 또한 절개면의 경우 설계단계의 기준과 시공단계의 기준을 구별되는 것이 타당하다. 즉 절개면의 현 설계는 예비설계단계로 간주하고 시공과 함께 지반특성을 충분히 반영할 수 있는 상태(예를 들면 절개면 시공 50% 진척단계)에서 안정성 해석에 의한 실시설계를 하는 것이 바람직하다.

국내 도로절개면 경사각 결정에 있어서 국가 설계 기준은 암반층 비탈면의 경사도를 1:0.5~1:1.0으로 제시하고 있다. 그러나 본 연구에서 절개면의 붕괴경사도를 분석한 결과 풍화도가 심한 리핑암의 경우 최하 40° (1:1.2)의 경사도를 갖는 것으로 나타났다. 따라서 다양한 현장여건을 충분히 고려할 수 있도록 설계기준을 다소 완만한 구배로 조정하는 방안이 요구된다. 아울러 절개면 공사와 관련하여 현 설계는 예비설계단계로 간주하고 시공과 함께 지반특성을 충분히 반영할 수 있는 단계에서 안정성 해석에 의한 실시설계를 수행하는 제도적인 개선을 제언한다.
