집중호우로 인한 ○○터널 사갱 붕괴 원인 분석 및 대책에 관한 연구 A Study of Analysis and Countermeasure of the Collapsed inclined shaft by a Heavy Rain

개요(SYNOPSIS) : In August 2002, side wall of OO tunnel, at the Bonghwa, Kungbuk province, Korea, was collapsed by abruptly applied heavy soil and water pressure to side wall from a inclined shaft when there was a heavy rain.

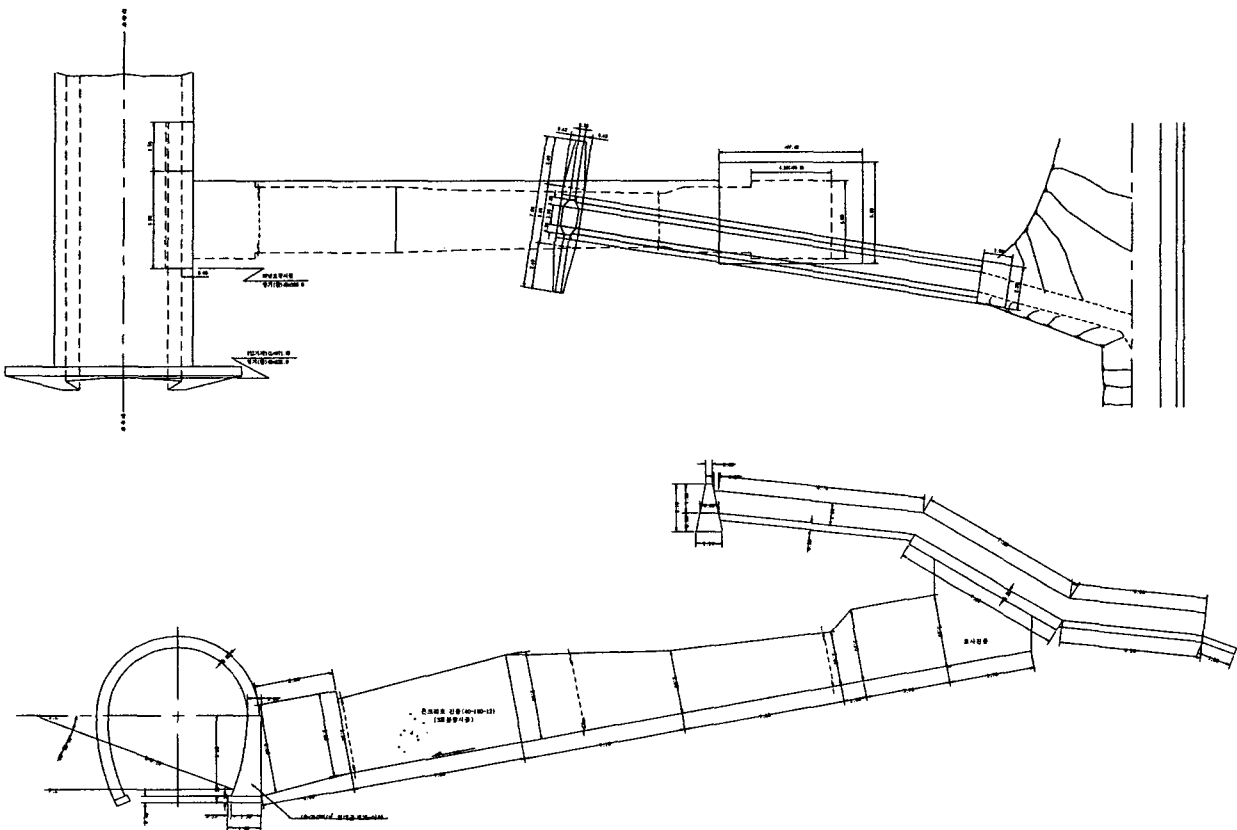
<그림 2-1> ○○터널 사갱 붕괴 사고 평면도 및 종단면도

사갱 붕괴사고는 2002년 8월 7일 22:30분경 터널입구로부터 120m지점에서 사갱이 위치한 터널 우측벽체로부터 붕괴사고가 발생하였다. 붕괴로 인하여 기 시공되어 있는 사갱 선단부 $3.5 \times 5.0\text{m}$ 의 콘크리트 라이닝 부분이 붕괴되었을 뿐 아니라, 측벽의 1 Span에서도 균열이 다수 발생한 상태였다. 또한 사갱 전체에 포함되어 있는 토사 및 라이닝 콘크리트 부분이 터널 내로 유입됨에 따라 철도 선로 일부가 매몰되어 사고 당시는 열차 운행이 불가한 상태였으며, 시설물 관리주체에서 신속한 사고 대처를 함에 따라 선로내에 있는 콘크리트 및 토사는 익일 전부가 제거된 상태였다.

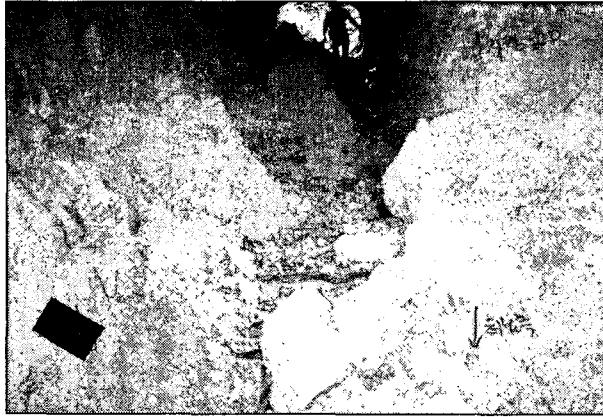
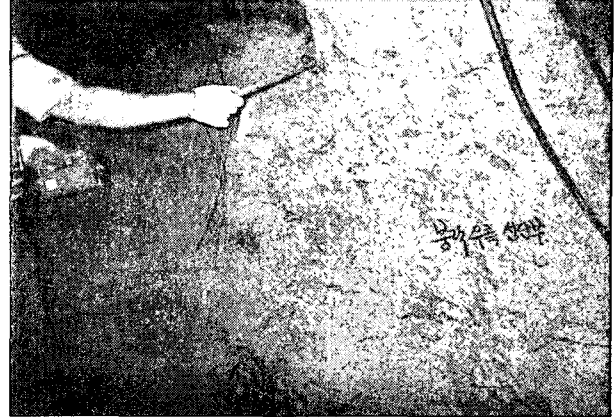
〈그림 2-2〉 ○○터널 사갱 붕괴 사고 전경
(좌 : 사갱 전경, 우 : 붕괴 선단부 콘크리트 라이닝 및 지반상태)

콘크리트 라이닝 부분을 조사한 결과 사갱을 시공한 후 기존의 콘크리트 라이닝과 일체화 시공을 함에 있어 철근, Rock Bolt 등으로 체결을 하지 않았음은 물론 Chipping 도 전혀 이루어지지 않은 상태에서 사갱연결부를 시공함에 따라 취약한 시공이음부가 조사되었다. 또한 Spring Line부에 수평방향의 사갱 연결부가 있음은 물론 시공시 수직방향을 시공이음부가 있어 직사각형의 취약부가 조사되었다. 반면 일반적인 터널을 유지관리함에 있어 세척, 청소 등이 이루어지지 않음에 따라 해당개소가 사갱이 있는지 유무도 조사가 되지 않았다.

사갱 입구부를 조사한 결과 사갱 시공시 사갱도내에 일반 토사로 되메움을 실시함에 있어 다짐상태가 불량하여 사갱 출구부 1.3m 위치까지는 이끼, 잡풀 등이 조사되었다. 또한 사갱 출구부가 위치한 부위의 주변의 작은 계곡이 형성되어 있음으로 인하여 충분히 우수의 유입을 가정할 수 있었으나 당시의 시공능력, 시공정도 등을 고려할 때 측구, 배수구 등은 전혀 시공되어 있지 않았으며 이로 인하여 해당지역의 집중강우로 인하여 기 시공되어 있는 사갱위치에 과다한 우수가 유입됨에 따른 사고이다.

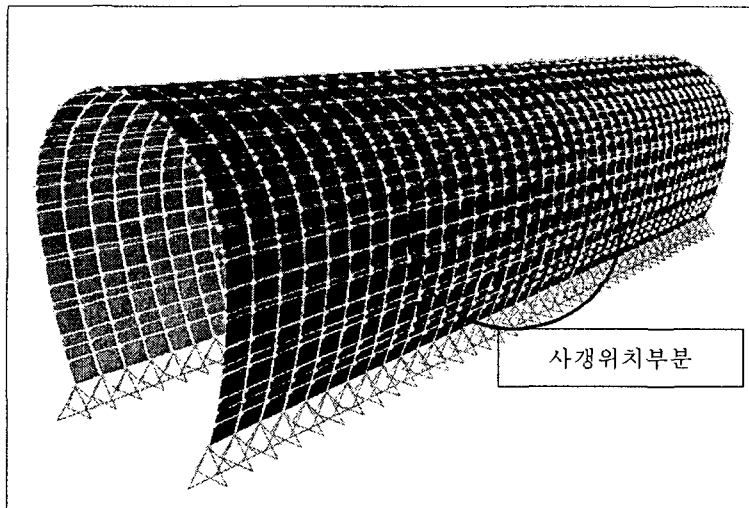
<그림 2-3> 해석모델

본 구조물은 준공 후 상당한 시간이 지난 관계로 충분한 자료수집이 불가하였으며 결함현상과 여러 여건을 조합해 볼 때 수압에 의한 변상으로 판단되므로 본 해석적 접근의 변수(parameter)는 수두의 높이로 한정을 한다. 지점조건은 스프링과 힌지를 사용하였으며 콘크리트 라이닝의 설계두께는 50cm이나 시공오차를 고려해 40cm로 한정하였다.

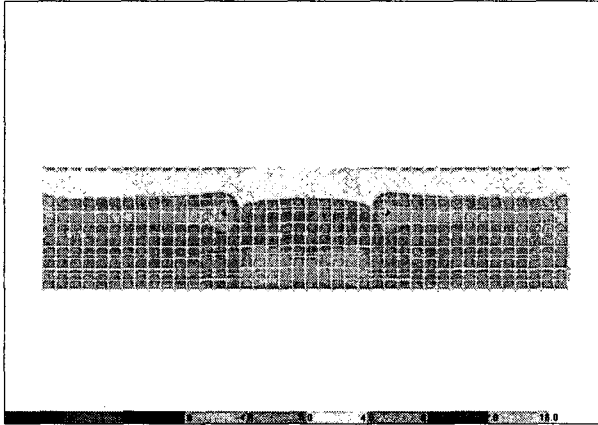
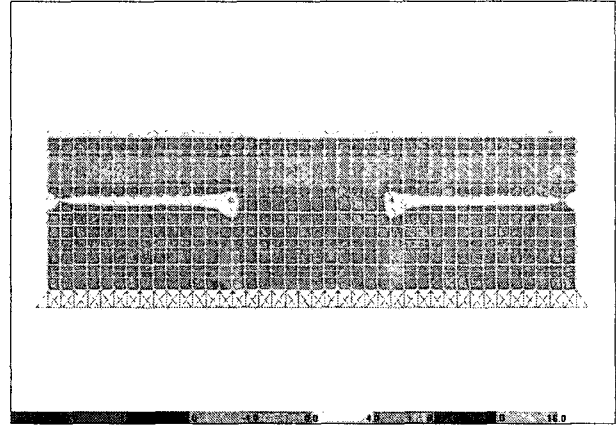
배수터널의 특성을 고려하여 배수가 원활한 경우로서 중앙배수로의 거동이 완벽한 상태를 가정한 상태이다. 해석결과 배수작용이 원활하여 배수능력범위의 지하수위일 때의 종방향 응력상태를 나타낸다. 사갱의 토압만이 작용하며 이로 인해 시공이음부 주변 응력변화가 특징적이지만 허용응력 이내이다.

<그림 2-4> 상시 응력상태 (S11, 터널배면)

<그림 2-5> 상시 응력상태 (S11, 터널내면)

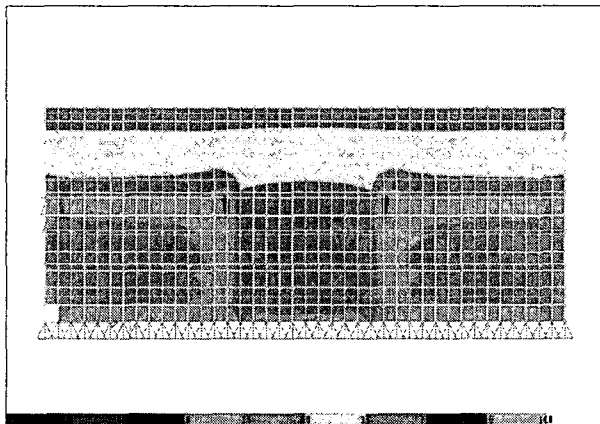
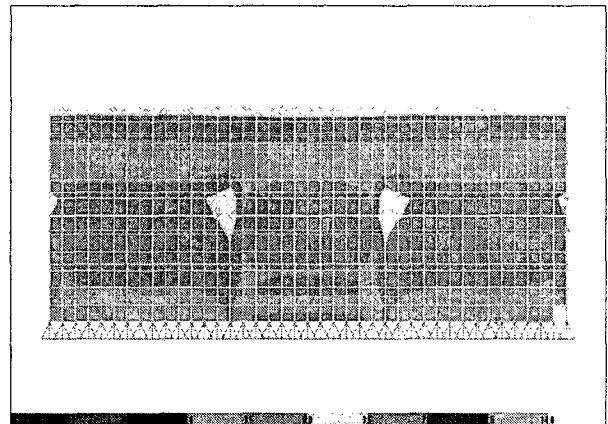
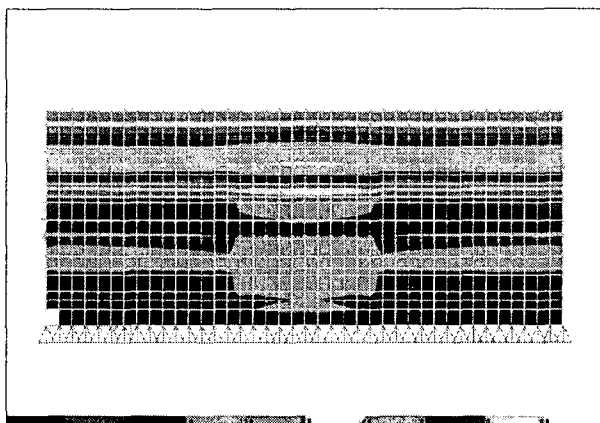
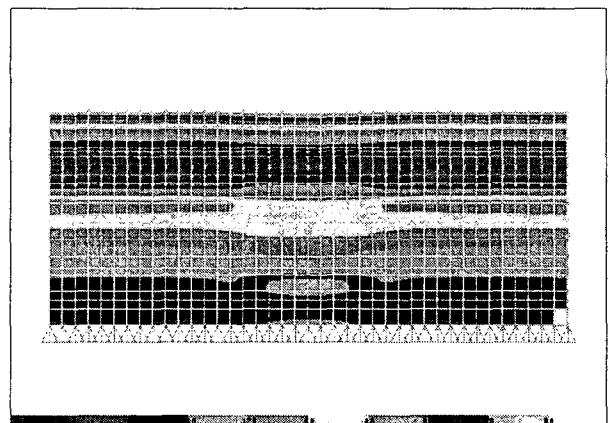
지하수위가 터널 바닥으로부터 3m일때 수압과 토압이 작용할 때의 해석결과이다. 수두가 3m(S.L 근접)까지 올라가도 시공이음부 주변은 인장응력상태이지만 배면, 내면모두 허용응력의 범위이내이다. 종방향과 횡방향응력을 비교해 보면 횡방향 시공이음부에 응력이 집중됨을 알 수 있다.

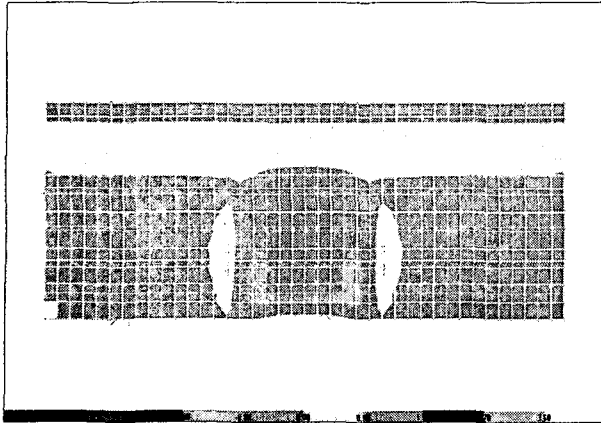
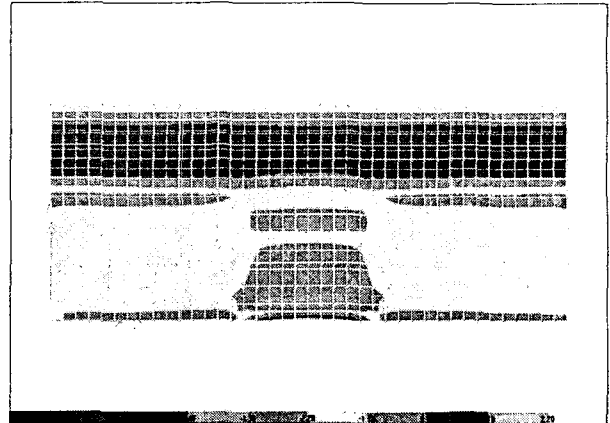
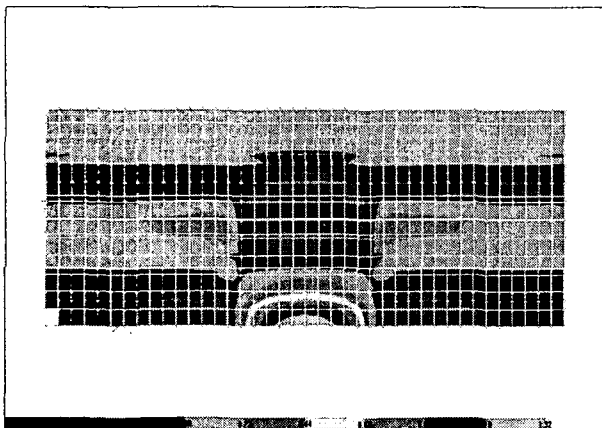
수두가 7m에 이르면 종방향응력(S11)의 인장응력범위가 넓어지며 터널 바닥부분의 휨응력증가와 함께 전단응력이 비교적 크게 증가한다. 또한 바닥부분의 횡방향응력도 인장응력이 발생하기 시작한다. 만약 구조물의 시공품질상태가 불량하다면 구조물에 영향을 줄 수 있는 정도라 판단된다.

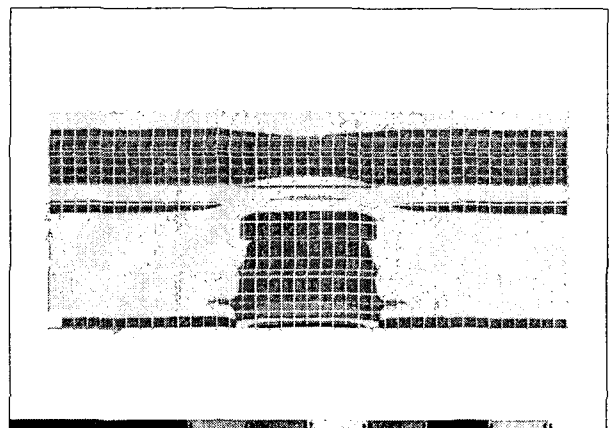
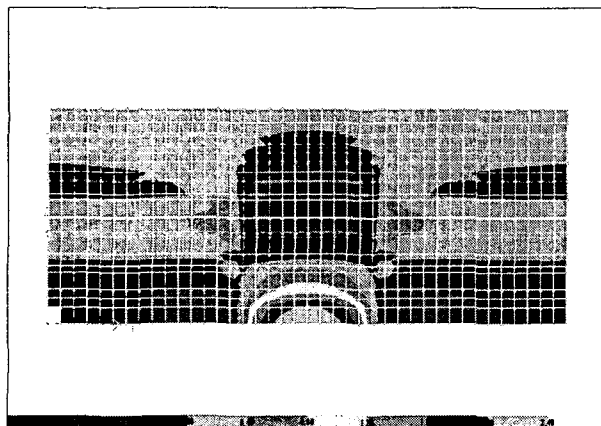
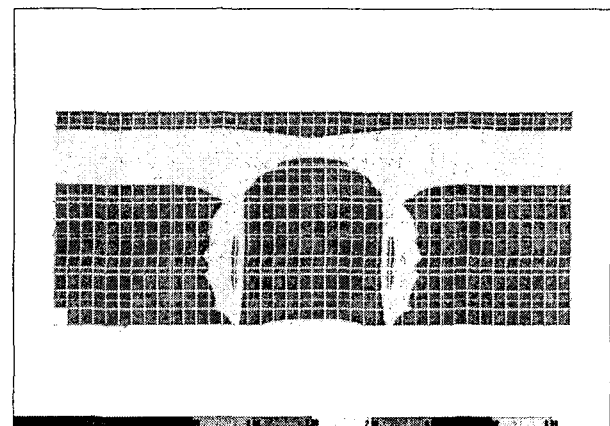
지하수위를 점차 높여가며 응력의 변화를 살펴보면 터널 하면에서 14m의 수압이 작용하면 터널 바닥부분의 전단응력은 2~2.4kgf/cm²의 범위로 허용전단응력($0.25\sqrt{f_{ck}}=2.5\text{kgf/cm}^2$)에 도달하며 휨 인장응력은 2.2~4.4kgf/cm²로 허용인장응력($0.42\sqrt{f_{ck}}=4.2\text{kgf/cm}^2$)을 초과한다.

셋째, 사갱이 위치한 터널의 환경여건상 시공이음부나 주변부의 균열과 누수, 기타 결함이 많음
이상과 같이 해석가정을 전제로 할 때 집중호우로 터널주변의 배수능력의 저하와 함께 사갱을 통한 지하수위의 증가가 터널라이닝의 붕괴의 주원인임을 확인할 수 있었다.
