EPS 공법의 파괴사례 및 품질관리 개선방안

Case Studies of EPS Failure and Quality Control by Site Monitoring

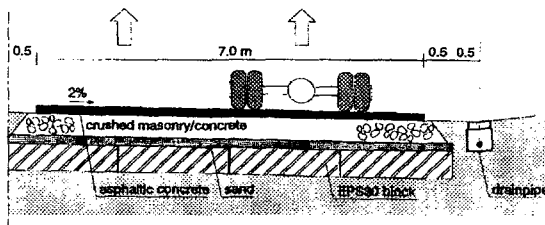
그림 2 파괴된 포장층 단면(Matlingeweg도로)

Duškov(1997)에 의하면 네덜란드 로테르담에 있는 Matlingeweg도로에서는 원지반의 과도한 침하를 방지하기 위해 그림 2와 같이 EPS 블록 성토 및 상부 포장층을 시공하였다.

이 때 EPS 블록은 D-30(30kg/m^3)을 1층(500mm) 높이로 콘크리트층 없이 성토하였으며 시공시 수평 방향의 조인트에는 연결편이 충분히 사용되었으나 수직방향의 조인트에는 연결편을 거의 사용하지 않았다. 수주일의 시간 경과후 아스팔트 표층의 횡방향 균열이 발생하였으며 재시공을 위해 아스팔트 표층을 걷어내고 EPS 블록의 시공상태를 확인해본 결과, 그림 3과 같이 시공된 EPS 블록 사이에 최대 20mm의 수평단차와 10mm의 수직단차가 발생하였다.

본 사례의 EPS 파괴는 단 한층만의 EPS 블록을 연결편의 충분한 사용 없이 시공하여 생긴 블록간 수평, 수직 단차에 의한 것이었다. 또한 EPS 블록 성토층의 조인트부위가 그림 2와 같이 상부 교통하중 작용선과 동일연직선 상에 있는 것도 파괴원인중 하나로 지적되고 있다. Horvath(1999)는 본 사례를 통해 EPS 블록이 경량성토공법으로 사용되었을 때에는 연직방향으로도 연결편의 사용이 엄격히 지켜져야 하며 상호마찰력이 큰 EPS 블록이 균질한 거동을 하려면 최소한 2층 이상을 적층하되 조인트가 겹쳐지

앞절에서 밝힌 네덜란드의 도로파괴사례는 시공품질관리와 관련하여 몇가지 과제를 안겨주고 있다. 한국도로공사 전문시방서(2001)에서는 블록 설치공에서 블록설치시 상호틈새는 20mm, 단차는 10mm로 제한하였으나 해외에서는 최대 20mm의 틈새를 가진 사례에서 도로 상부구조의 파괴가 발생하였으므로 이 기준은 현장에서 좀 더 엄격하게 적용하는 것이 바람직하고 판단된다. 또한 EPS 블록은 1단 포설시 EPS 구조체의 균질거동에 영향을 미칠 수 있으므로 블록은 최소 2단 이상 성토하여야 하며 EPS 블록 구조체의 층수가 4단 이하라 할 지라도 EPS 블록 최상단에 콘크리트층을 타설해 줌으로서 하중분산, 부력저항 및 균질한 거동을 유도해야 할 것으로 판단된다.
