퇴적암지역에서의 가압그라우팅에 의한 사면보강 사례

Cases for slope reinforcement by the pressure grouting in sedimentary rocks

장진기¹⁾, Jin-Ki Kang, 우상백²⁾, Sang-Baik Woo, 한현희³⁾, Hyun-Hee Han

¹⁾ 대원토질 기술연구소 연구원, Researcher, Research Center, DaeWon Soil Co., Ltd.

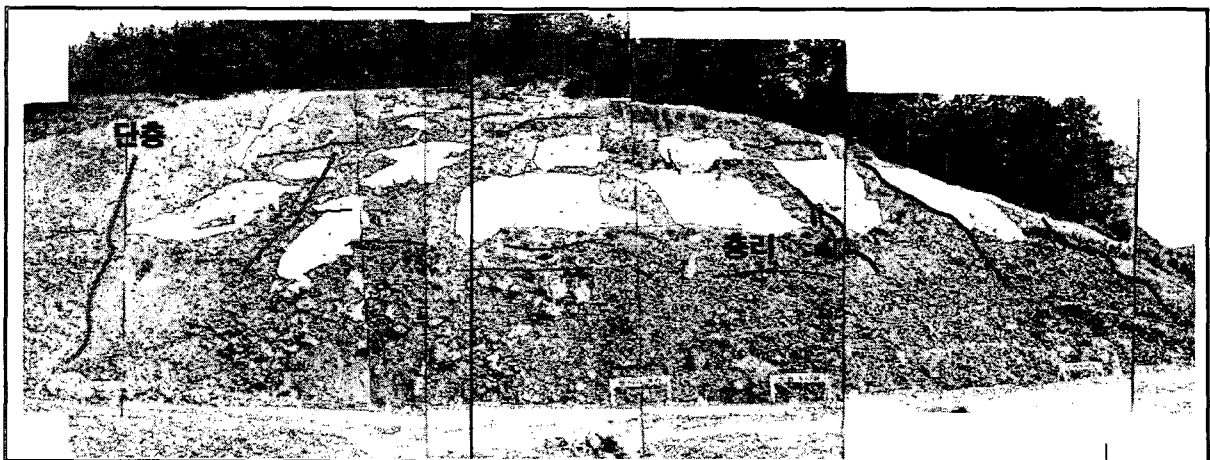
<그림 2.1> 00교 개체공사 접속도로 절취사면 현황(CASE I)

본 사면은 경상북도 청송군 안덕면 소재의 교량개체공사 접속도로 절취사면으로서 공사 수행 중 일부 구간의 절취사면이 붕괴되었다. 청송지역은 경상누층군 하양층군으로 불리는 퇴적암체의 일부가 분포하는데 본 과업수행 사면은 중생대 백악기의 퇴적암인 사곡층과 춘산층의 경계부로서 춘산층의 최하부층에 해당하는 사암, 셰일, 및 협제한 응회암으로 분류할 수 있다.

사면 전체에 분포하는 단층면의 평균은 N10W/84SW(260/84)이며, 이들 단층면들은 확장도로를 횡단하는 양상으로 발달되어 있다. 특히, 사면상부에 위치한 두께 약 3m의 응회암이 암석의 특성상 쉽게 강한 단층대를 발달시킬 수 있으며, 그로 인하여 암반이 심하게 파쇄되어 동시에 사면상단의 배후에 대규모의 인장균열을 발생시켜 그 틈으로 우수 등이 침투하여 사면붕괴에 주 요인으로 작용한 것으로 평가된다.

본 사면의 여건을 종합적으로 고려할 때, 적용 가능한 대책공법으로 사면구배완화공법, Rock Anchor 보강, Rock Bolt+Grouting 보강, FRP 보강 및 GABION 옹벽설치 등을 들 수 있으나, 현장 여건상 FRP 보강공법의 적용이 가장 합리적인 것으로 판단된다. FRP 보강공법의 적용시에는 수발공의 설치가 필수적이다.

대책공법의 적용시 본 사면은 기 붕괴가 발생되어 밀도가 느슨한 상태를 유지하며, 수직방향의 대규모 균열이 다수 발생한 상태이므로 밀도증가를 위해 불도져 등을 이용하여 면고르기 및 다지는 작업이 필요하며, 산마루 측구와 송수로 설치 및 약 7cm 두께의 녹생토공법에 의한 표면보호를 실시하여 우수의 사면내 침투를 방지할 필요가 있다. 또한, 사면법선(비탈기슭)부에 붕괴부의 표토 흘러내림 방지를 위한 L형 측구설치가 요망된다. 추후 도로축조 작업시 진동 및 충격 등이 본 사면에 전달되지 않도록 유의할 필요가 있으며 가능한 도로 평면선형을 수정하여 중심선이 본 사면에서 원거리에 위치시키는 것이 유리하다. 아울러, 대책공법 적용후 공사 종료시까지 사면의 불확정요인에 의해 발생가능성이 있는 사면의 변위거동을 수시로 육안 관찰해 볼 필요가 있다.

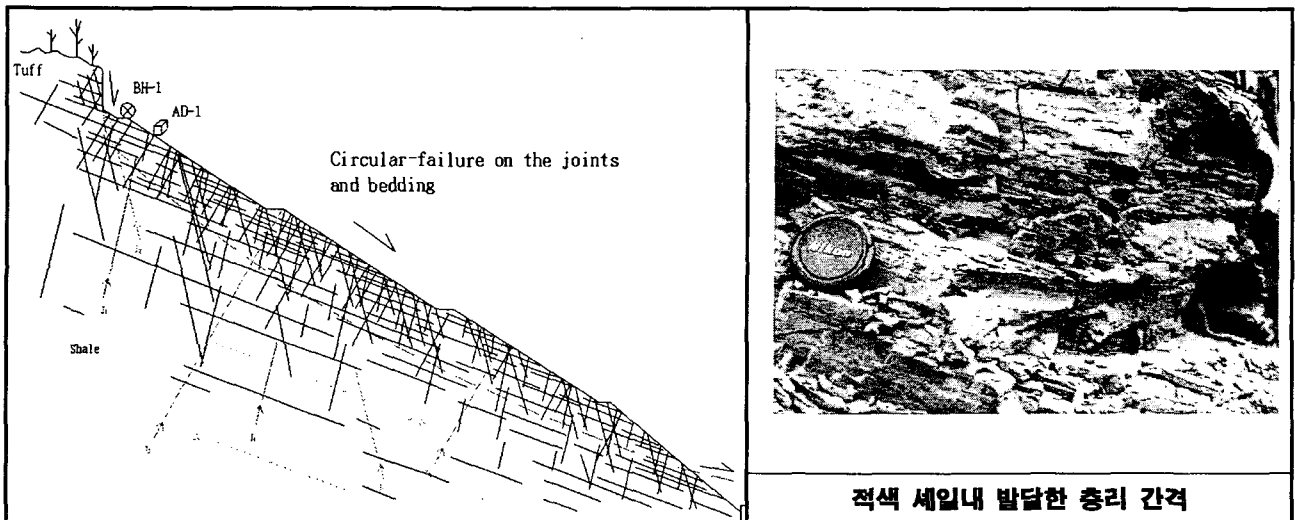
〈그림 2.2〉 STA. No. 15+000 지질 특성(CASE I)

사면 전체의 층리면은 N80W/12SW~N80W/26SW로 비교적 완만하나, 파괴가 발생한 부분의 층리면의 주향 경사는 단층과 전단절리 등의 영향으로 경사각이 급해지는 경향이다. 즉, 파괴부 사면의 층리면의 주향과 경사는 평균 N80W/25SW(190/25)이다.

현 사면의 STA. No. 15+000 단면 상부는 전단절리면을 따른 전도파괴 및 단층면을 따른 평면파괴가 발생하였고, 중부는 단층면과 전단절리면을 따른 평면파괴가 발생하였고, 하부는 절리면과 층리면을 따른 원호파괴가 발생하였다. 또한 STA. No. 17+000 단면에서는 사면 전체가 절리면과 층리면을 따른 원호파괴가 발생하였고, 상부는 단층면과 전단절리면을 따른 평면파괴 및 전도파괴가 발생하였다.

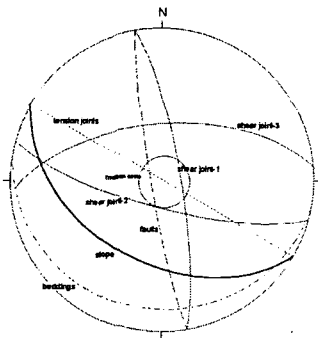
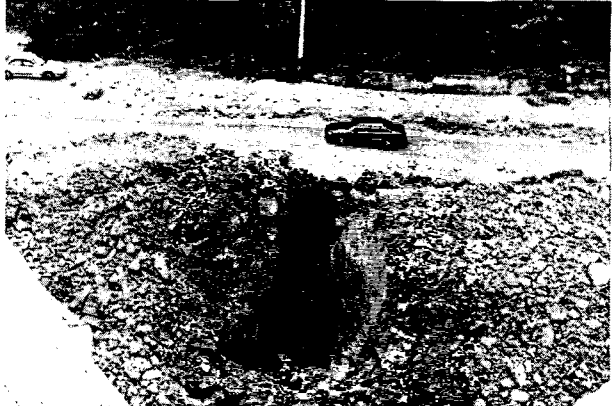
<그림 2.3> 평사투영에 의한 예상 파괴 형태(CASE I)

파괴암체의 미끄러짐 방향을 살펴보면 STA. No. 15+000단면과 STA. No. 17+000단면의 중·상부의 경우는 제1 및 제2 전단절리, 제2 및 제3 전단절리, 제2 전단절리 및 인장절리, 제2 전단절리 및 단층면을 따른 썸기 파괴가 남서 방향으로 45°의 침강각을 나타내며, 사면 상부의 단면은 제2 전단절리면을 따른 평면파괴가 남서 방향의 45°의 경사각을 나타낸다

암반사면에 대하여 주된 불연속면을 대상으로 입체투영망 분석을 입체투영도(등면적 하반구 투영법)에 의해 실시하여 사면의 배향 및 사면의 예상 파괴방향을 결정했으나, 본 사면에서 취약부위인 대표적인 단면의 안정해석에 일반적으로 많이 이용되는 한계평형이론 및 암반의 평면파괴해석에 근거한 사면안정해석을 실시하였다. 붕괴부분에 의한 역해석결과와 시험값의 지반 물성치로 평면파괴안정성을 검토한 결과 우기시 기준안전을 만족하지 못하였다.

<p>파괴형태</p>	<p>썩기파괴 가능성</p>	
<p>불연속면</p>	<p>(J1 ^ J2, J2 ^ J3, J2 ^ Jt, J2 ^ fault)</p>	
<p>파괴된 사면의 측면 인장 균열면이 벌어진 상태</p>

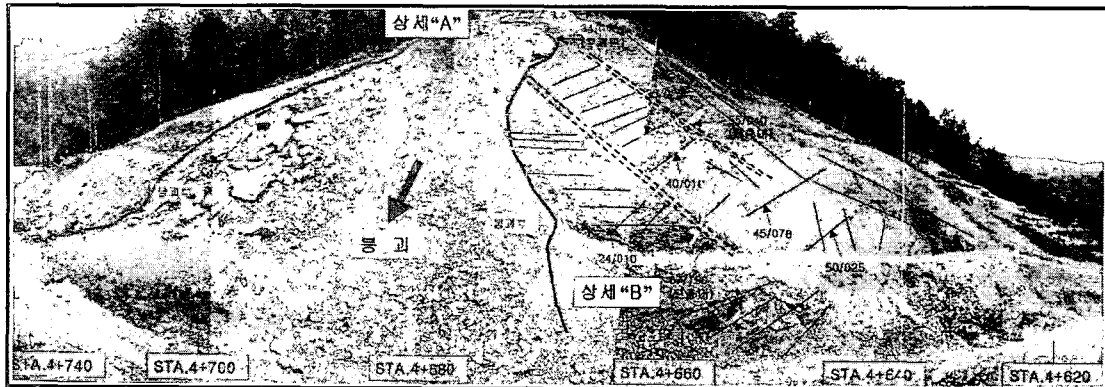
<그림 2.5> 1차붕괴 후 사면현황(CASE II)

경상북도 고령군에 소재한 본 사면은 1차붕괴 후 사면구배완화공법으로 사면안정을 확보하려고 했지만 퇴적암의 특성으로 인하여 암반내 발달한 불연속면을 따라 2차 변위거동을 한 상태이다. 본 지역의 지질은 중생대 쥐라기~백악기 사이의 신동층군에 속하는 낙동층, 하산동층 및 진주층이 주로 분포하는데 과업구간에 분포하는 기반암은 하산동층과 진주층이 주를 이루며 분포하고, 제4기 충적층이 이들 기반암을 부정합으로 피복하고 있다. 또한, 암층은 화산기원 퇴적물을 함유하는 사암과 흙색 이암 또는 세일이나, 세립사암과 실트암도 포함되며 애쉬폴(ash-fall) 및 응회질 사암이 협재되는 것이 특징이다.

기반암은 셰일, 실트암 및 사암의 퇴적암으로 이루어져 있다. 퇴적암의 특성상 절취시 풍화가 매우 급속하게 진행되는 특징이 있으며, 현재 파쇄가 매우 심하게 진행된 상태로 일부 구간에서 붕괴가 발생하였다.

사면내 불연속면사이에 충전물이 있는 경우 우수나 지하수가 침투하게 되면 절리면의 전단강도가 급속하게 감소하게 되어 절리면을 따라 파괴가 발생하게 된다. 본 검토 구간내 STA. 4+670~720 붕괴 사면의 경우 불연속면 사이에 점토가 5mm이상의 두께로 협재되어 있고 붕괴구간에 점토가 쌓여 있는 것을 육안으로 확인할 수 있었다. 따라서, 우기시 절리면내로 우수가 침투되어 절리면의 급속한 절리면의 전단강도 감소가 붕괴의 원인이었을 것으로 사료된다.

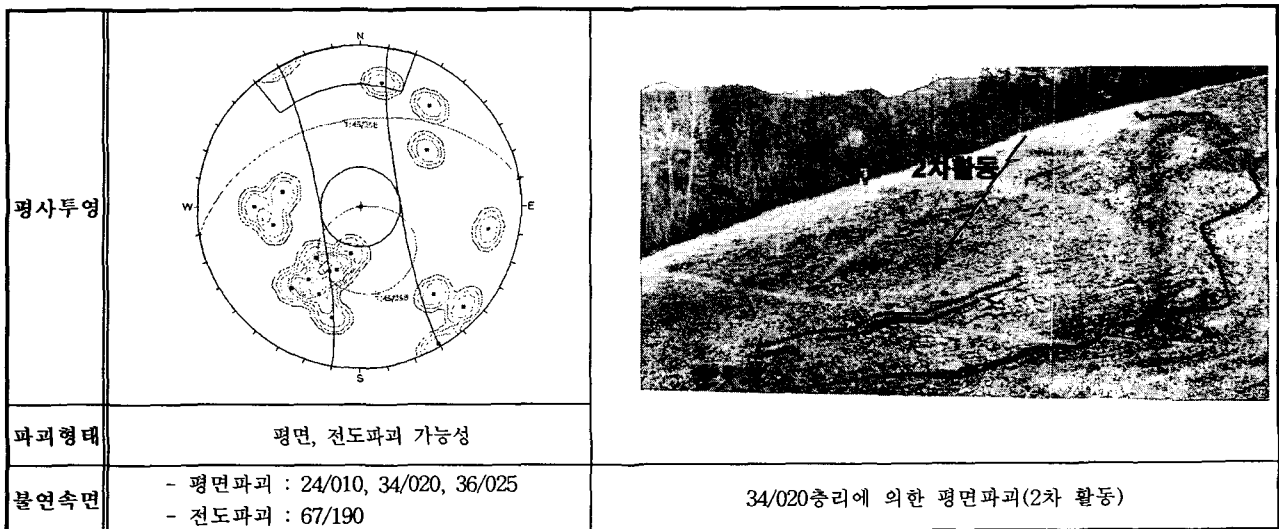
<그림 2.6> STA.4+580~740구간의 평사투영해석

평사투영해석 결과 평면파괴 및 전도파괴가 발생할 가능성이 크며, 썩기파괴는 평면형으로 발생할 가능성이 큰 것으로 검토되었다. 평면파괴 가능성이 높은 불연속면(24/010)에 대해 한계평형해석을 실시한 결과 기준안전율을 만족하지 못하는 것으로 해석되어 적절한 보강대책이 수립되어야 할 것으로 분석되었다.

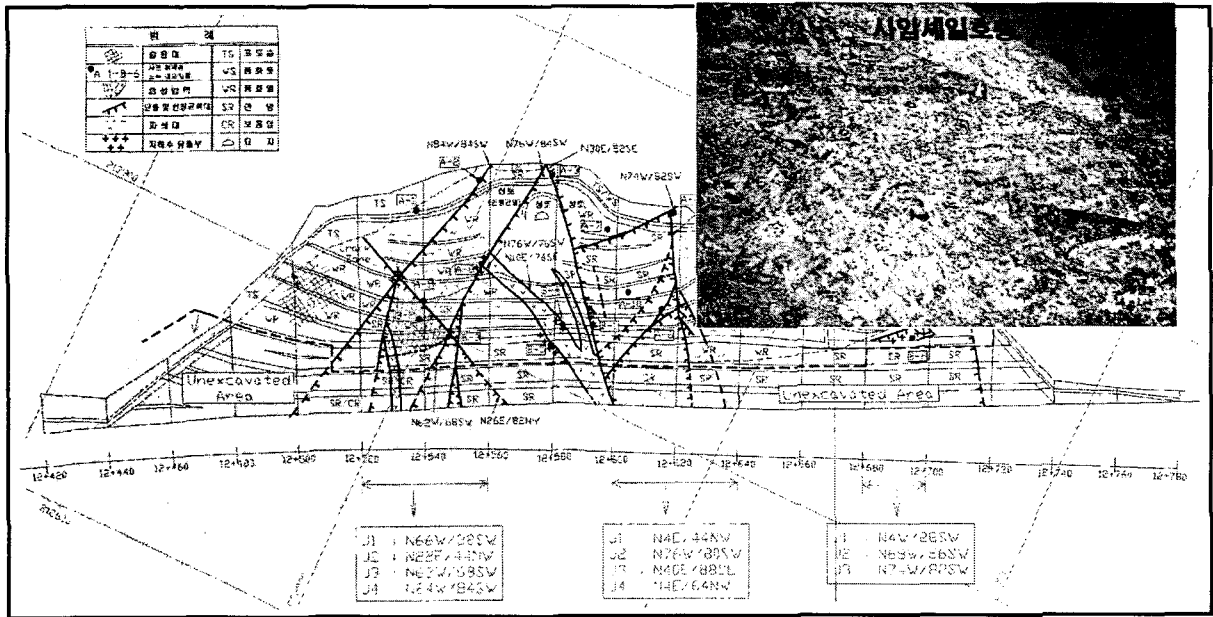
<그림 2.8> 절리 발달 현황(CASE III)

노출된 법면에서 관찰되는 기반암은 사암과 셰일의 호층으로 구성된 중생대 퇴적암과 중생암맥으로서 전체적으로는 사암이 우세하고 셰일 및 실트암은 사암과 일부 호층을 이루거나 부분적으로 박층으로 협재되어 있는 양상을 보여준다. 실트암 및 셰일은 건열 및 물결자국과 같은 퇴적구조가 관찰되며, 불연속면 사이에는 대부분 방해석 광물이 Coating되어 있다. 불연속면은 N4~84W/28~86SW의 방향성을 갖는 단층대와 N4~26E/64~82NW의 방향성을 나타내는 단층대 및 절리, N15~30E/15~44NW의 층리면이 주를 이루며, 특히 층리면이 사면방향과 유사한 방향으로 발달되어 사면의 안정성에 매우 불리하게 작용하고 있는 것으로 조사되었다.

전반적으로 노출된 법면의 지반상태는 수조의 단층과 파쇄대를 수반하고 있고 절리 및 균열이 매우 발달되어 있으며 비교적 협소한 범위에서조차도 규칙적인 양상을 띠지 못하고 단층 및 관입작용으로 인하여 상하 측방으로 매우 교란되어 있는 상태이다. 또한, 부분적으로 풍화변질이 매우 심하며 사면 전반에 추가적인 붕괴가 지속적으로 발생할 수 있는 매우 불안정한 상태이므로 적절한 보강대책 마련이 시급히 요구된다.

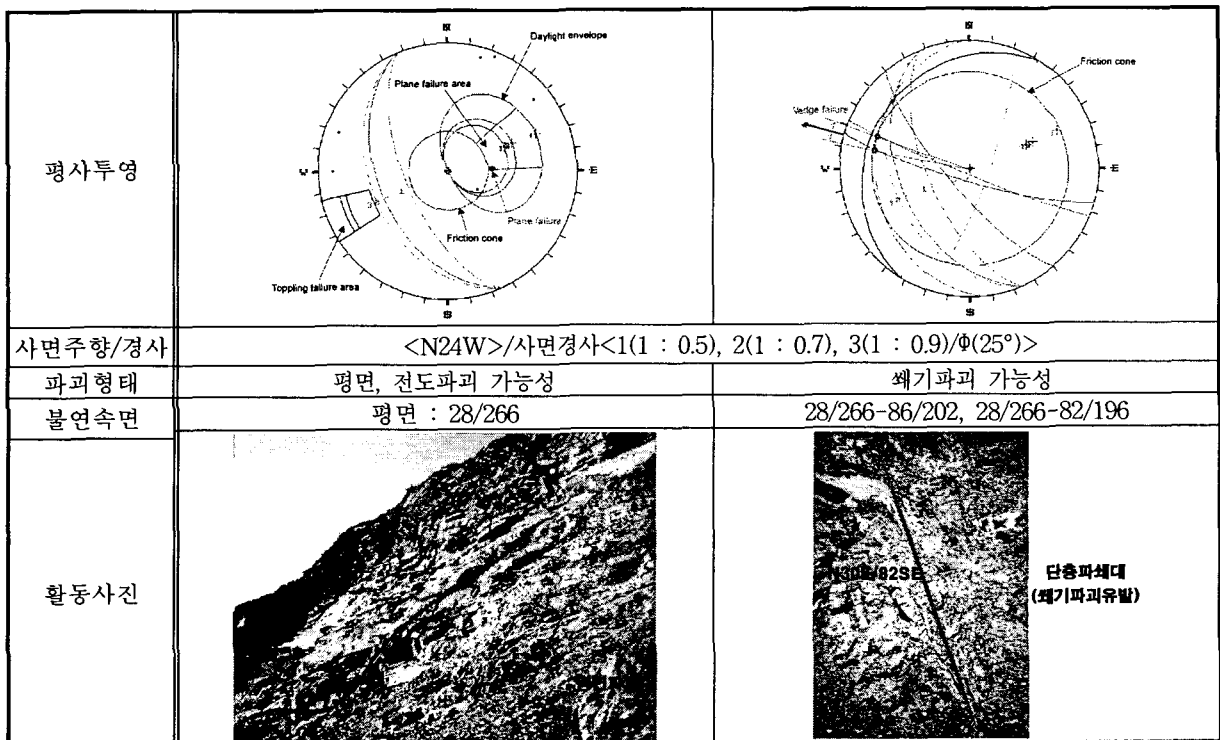
<그림 2.9> 평사투영 해석도(CASE III)

평사투영법에 의한 안정성 분석 결과, 본 검토구간의 기반암은 퇴적암류로서 기반암에 발달된 층리면의 경사 방향이 절취면의 경사방향과 일치하고, 평면파괴를 유발할 수 있는 층리면의 경사각이 15°~ 25°정도인 것을 감안할 때, 전체적인 사면의 안정성을 확보할 수 있는 사면의 구배는 약 1 : 2(≈27°) 정도인 것으로 판단된다.
