완경사 사면붕괴 지역의 안전성 보강대책 연구

A Study on Reinforcement for Slope Stability of Gentle Inclination Slope Collapse Occurrence Area

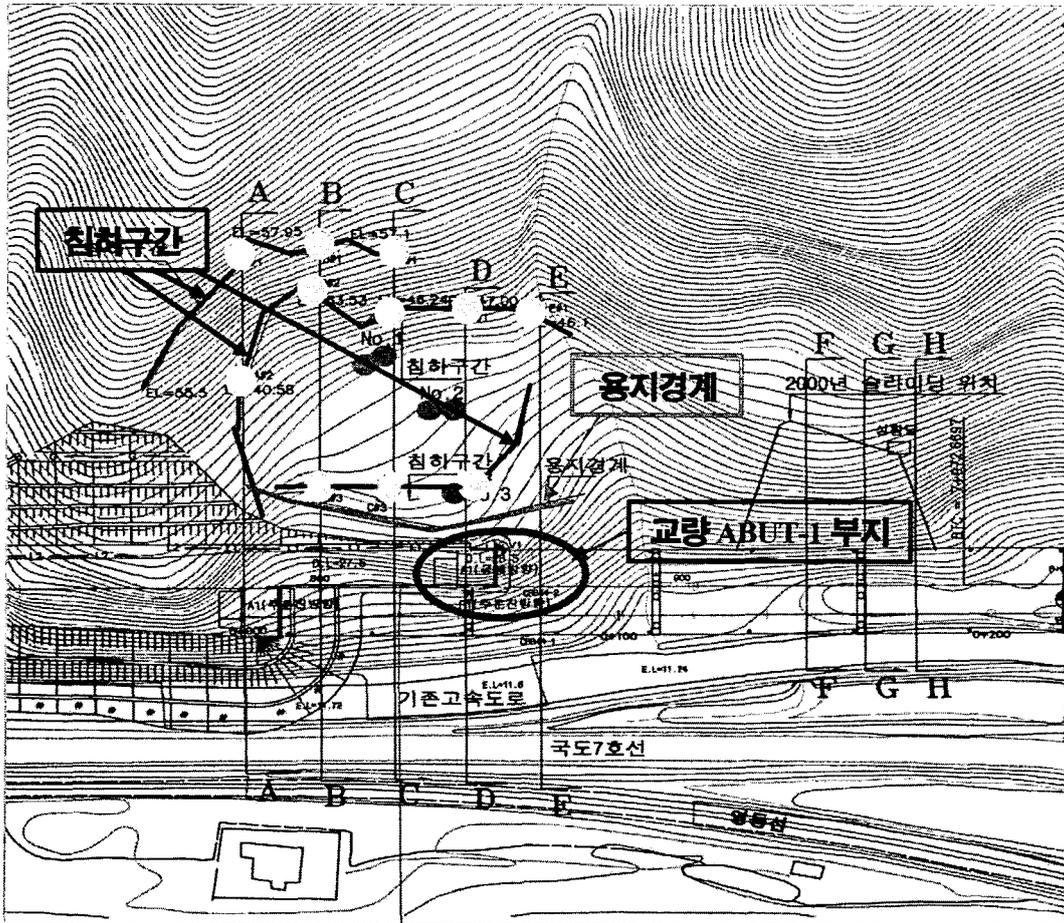
Fig 2.1 사면 활동 평면도

사면의 인장균열 3개소에서 관찰되었으며, 횡단상으로 용지경계선으로부터 10.0m지점에서 87.56m지점까지 3단계 침하현상이 광범위하게 발생하였다.(Fig 2.1참조)

지반 이동거리는 1~5m 정도로 관찰되었고, 최상단 사면붕괴는 자연 현상에 의해 오래전에 발생한 것으로 추정되며, 중간 및 최하단 사면붕괴 및 지반 인장균열의 경우 2001년에

발생한 것으로 추정된다. 인접교량 ABUT-1 인접부 상부 사면에서 폭 0.3~1m, 깊이 약 1m정도의 인장균열이 발생하였으며, 최하단 지반 균열은 폭 약0.5m, 심도 약 1.5m로 사면 붕괴 보다는 인장 균열에 속한다. 최하단 지반 인장 균열부는 평탄한 형태이며, 그중 한 지점은 2m 정도 깊이의 웅덩이가 형성되어 있다. 본 연구대상 사면의 사면붕괴 발생이력을 요약하면 아래와 같다.

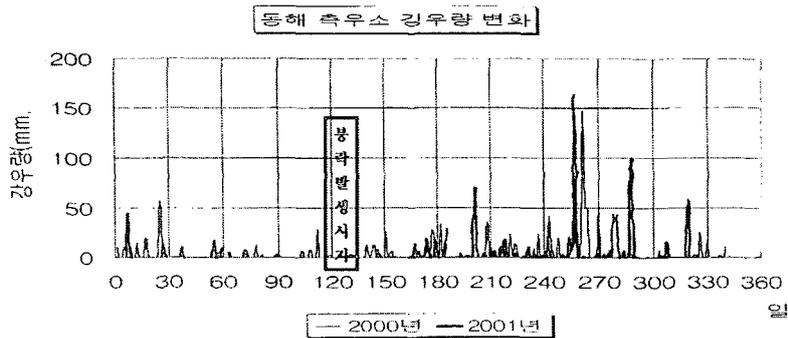
Fig 2.2 동해측우소 강우량 변화

본 사면의 붕괴 현상은 전체적으로 보아 자연적인 기반암의 노령화에 의한 “산지의 평지화” (조산의 반대의미) 진행과정중의 한 단계로 볼 수 있다. 사면 붕괴 및 균열 발생 주요 원인은 원지반 내에 다량의 지하수유입 및 지반내 원활한 배수가 불가능하여, 과년도 적설량이 붕괴의 직접적인 원인으로 추정할 수 있다.(Fig2.2 참조)

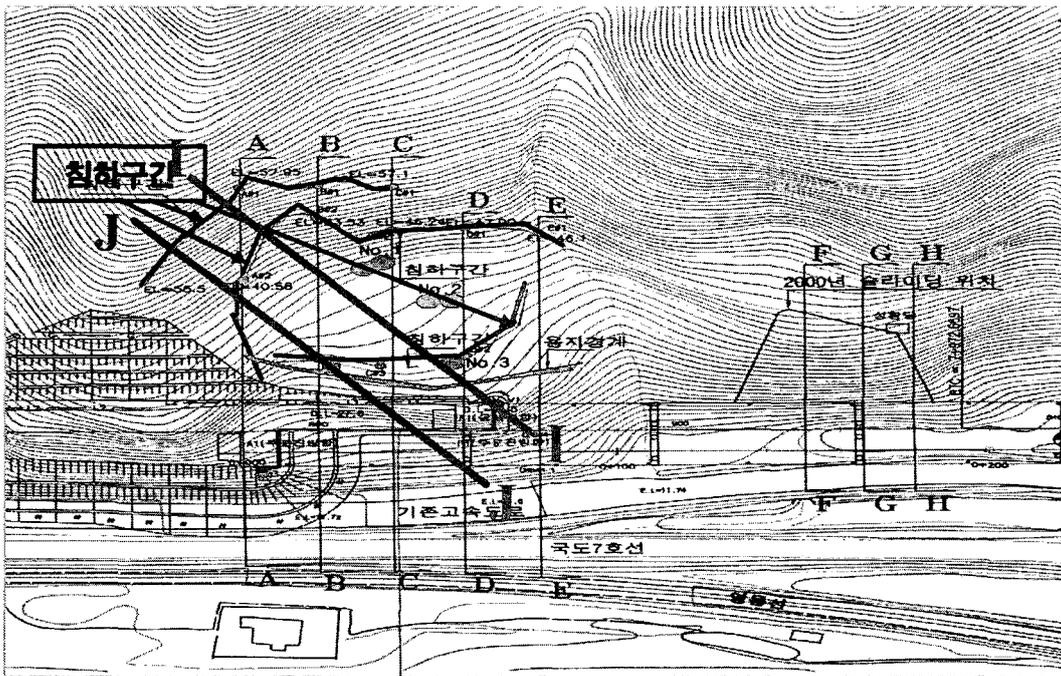
Fig. 4.1 해석대표단면(I-I, J-J 단면)

현장자료 및 계측자료, 시추조사자료 등을 참고로 파괴형상을 추정하여 두개 대표단면 (I-I단면, J-J단면)에 대한 기초 터파기 전과 터파기 후 원지반에 대하여 한계평형해석을 이용하여 안정성검토를 실시한 결과 불안정한 것으로 계산되어 보강대책 수립이 필요한 것으로 판단되었다.(Fig4.1, Fig 4.2, Fig 4.3 참조) 또한 적용한 지반물성치는 기존의 토질조사 보고서를 참고로 역해석하여 적용하였다.(Table 4.1 참조)

대책공법은 크게 I-I단면의 ABUT-1의 안정성확보를 위한 보강과 J-J단면의 옹벽에 대한 안정성확보를 위한 대책으로 나누어 강구하였다. 사면보강공법은 활동력에 대해 저항력을 크게 하여 사면의 안정을 이루는 방법을 고려하였으며 앞으로 시공되어질 공사를 고려하여 보강대책공법을 강구하였다. 전체사면 구간(I-I 단면)역지말뚝은 강관과 안쪽으로 H-pile을 시공하고, 강관과 H-pile사이의 일치거동을 위하여 중간에 Cement로 충전시켜 보강하는 방법을 강구 하였다. 또한 ABUT-1 기초 터파기 구간에 대해서 보강 시공 중 표토 및 붕적층의 유실을 방지하기 위하여 Soil Nailing으로 보강하도록 하여 안정한 시공이 되도록 하였다.

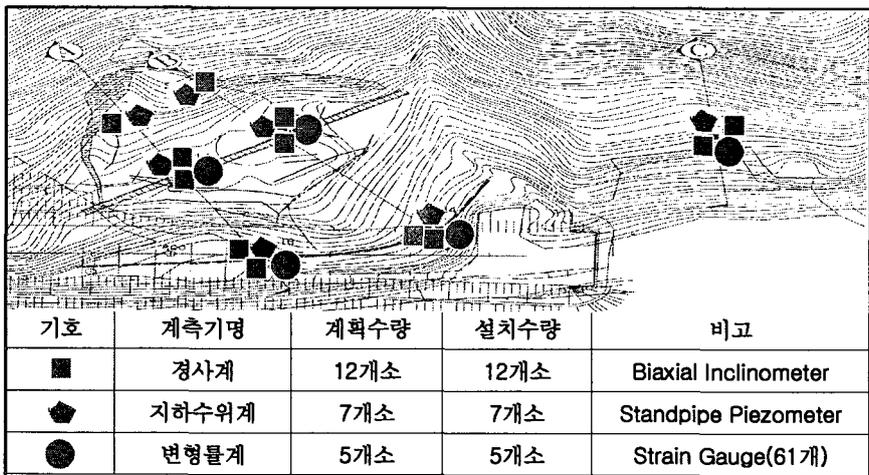
Fig 5.1 계측기 배치도 및 배치현황

본 연구대상지역의 지형적 특이성과 대규모 붕괴로 인하여 추가 붕괴 및 재해를 사전에 방지하고 안전하게 시공을 하기 위하여 현장에서는 지속적인 계측을 수행하여 왔다. 사면안정대책공법으로 적용된 억지말뚝, 앵커 등의 활동억지시스템과 사면지반의 거동을 측정하기 위하여 각종 계측장치(지중경사계, 지하수위계, 변형률계, 하중계 등)를 설치하여 지속적인 계측을 수행하였으며, 각종 계측장치로부터 측정된 계측자료와 현장의 공사 진행상황 및 기상조건을 종합적으로 고려하여 사면지반의 거동 및 안정성을 판단하였다. 현장의 계측기 배치현황은 Fig 5.1과 같다.
