한강 하저터널에서의 암반분류 및 평가사례

ABSTRACT : The Han River tunnel connecting Yoido and Mapo was constructed as a part of the Seoul subway line No.5, which is 52 km long, to improve the traffic conditions of Seoul. It is constructed 15.6~30m below the river floor. It is the first under-river tunnel in Korea with the length of 1,288m.

Key words : The Han River tunnel, Seoul subway, Advance boring, Face mapping

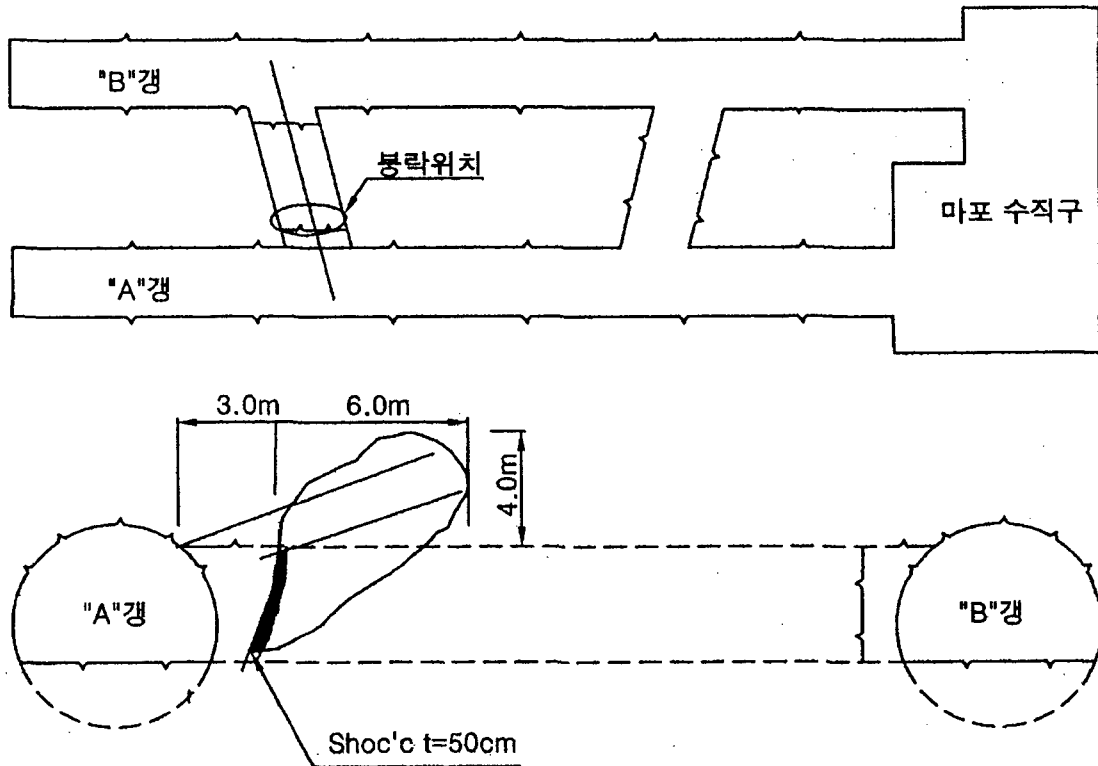
그림 15. 봉락발생위치 종, 평면도

1) 하행선 횡갱구간(A갱 21k249지점)

횡갱 상부 반단면 굴착중 천단부에서 봉락(규모 6m×4m)이 발생하였다.

횡갱 막장의 주요 불연속면의 방향성은 굴진방향에 반대방향이며 막장 천단부 2~3m 상단에 흑연층이 협재되어 있었고 용수량은 소량이였다.

보강공사로 그림 15.와 같이 막장부에 폐합 슛크리트를 타설하였고 공동부위는 충전 그라우팅을 시행하였다. 추가보강으로 측벽부에 슛크리트 타설과 록볼트 길이 3m짜리를 1m 간격으로 18개소 설치하였다.

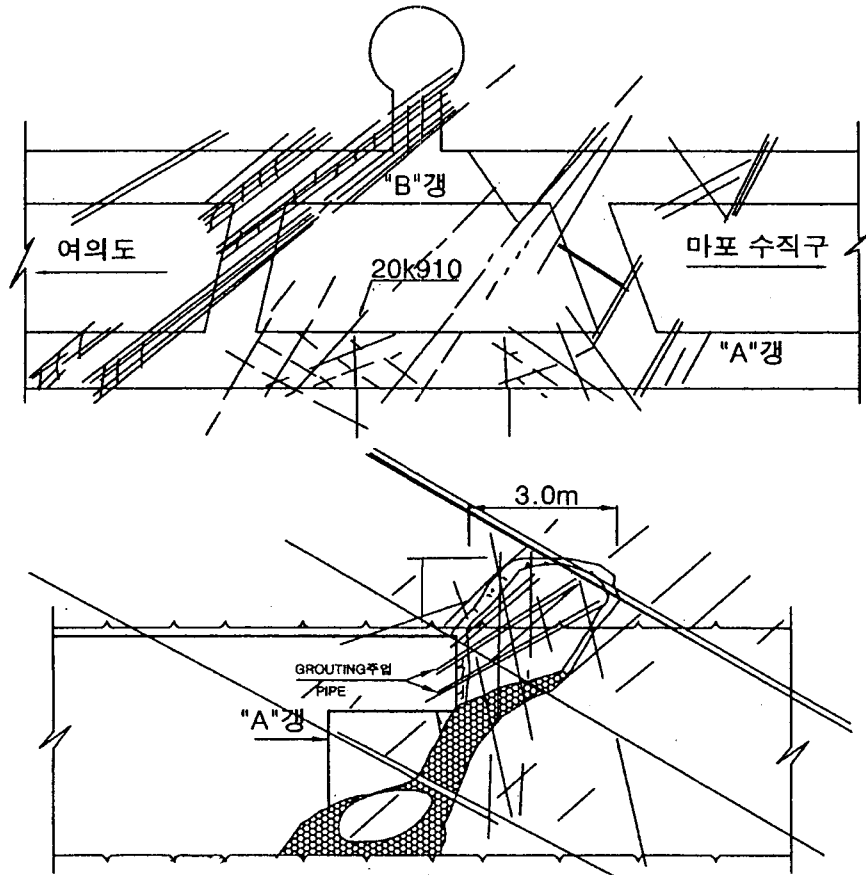
그림 16. 붕락발생 위치 중, 평면도

2) 하행선 본선구간(A갱 20k910지점)

하저터널 본선(A갱) 상부 반단면 굴착중 천단부에서 봉락(규모 3m×1.5m)이 발생하였다.

횡갱 막장의 주요 불연속면의 방향성은 굴진방향에 반대방향이며 흑연층이 협재되고 경면화되어 있어 불규칙하게 발달하는 절리계의 조합으로 인한 썩기파괴로 추정되었다.

보강공사로는 그림 16.과 같이 공동부위 충전 그라우팅과 강관보강 다단 그라우팅을 시행하였다.

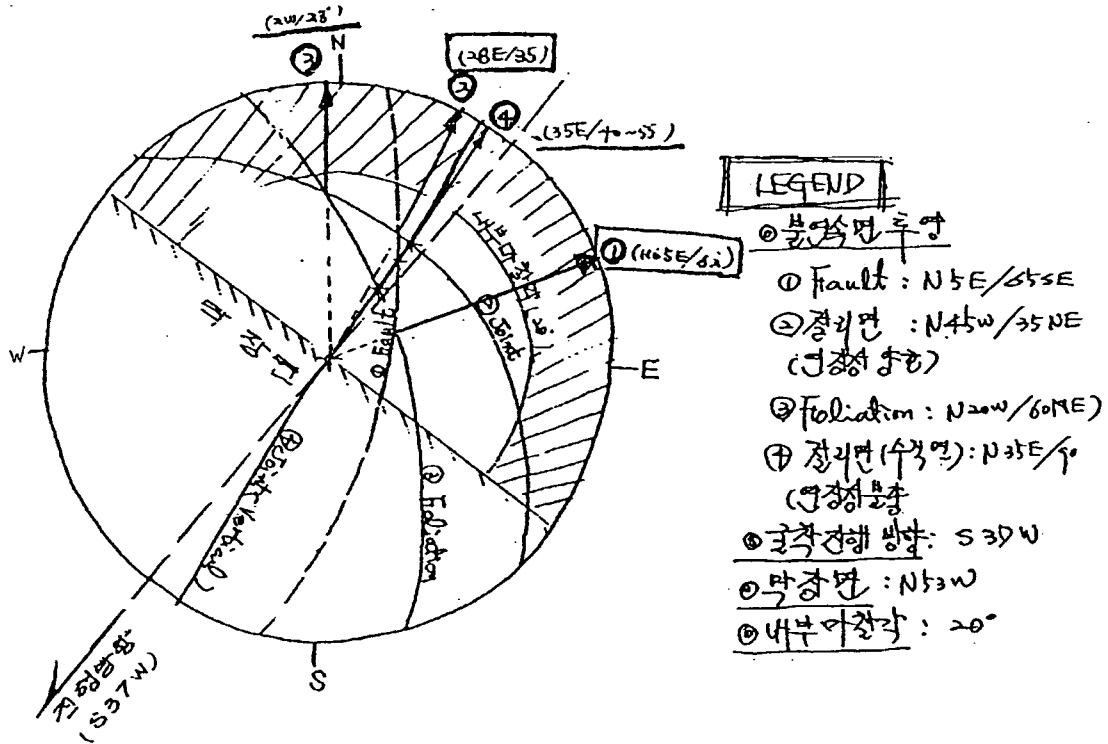
《블록 면들의 STEREOGRAPHIC PROJECTION》

* 블록 면의 stereographic projection 에 의한 기하학적 Model 에 의하면
4가지의 Wedge failure 를 가능케 하는 Block 이 형성되지만 ③, ④ 번의 경우는
Wedge angle 이 이 비교적 작아지거나, 혹은 연장이 불충분 한부의 고상으로서 이러한
Failure 위험성이 낮아지므로 사후이다.

- ① 번 고상의 경우는 단층면의 접합면의 고상으로서 고도의 응력을 이루고 있고
- ② 번 고상의 경우는 단층면의 연장이 양호한 Graphite 가 끼여 있는 정리면에서
고상으로서 경사로 35° 정도에 해당하므로 주의를 요함.

⑤ 즉 막장 단층의 작용 단층면이 지나가는 crown 부위의 Wedge failure 에
대하여 fore-piling 등 대책은 요함.

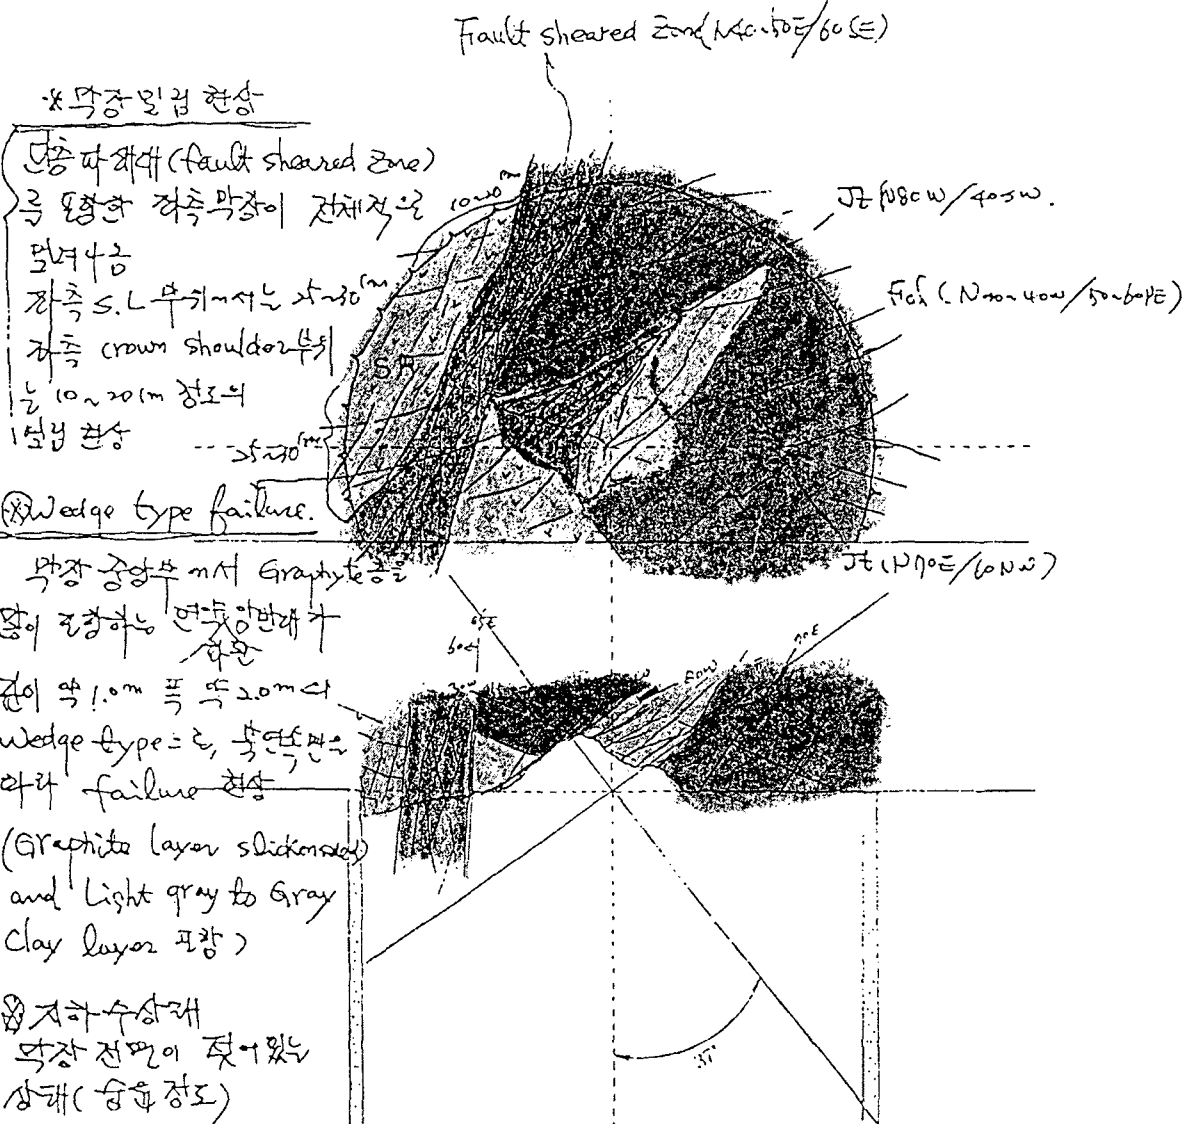
그림 20. 막장 관찰 기록 (SKETCH CARD)

* 막장 밀집 현상
 (중심 아래 (fault sheared zone)
 큰 방향의 적층 막장이 전체적으로
 밀려나옴
 적층 S.L 부기에서 2-30m
 적층 crown shoulder 부기
 는 10~20m 정도의
 1층씩 현상

⊗ Wedge type failure.

막장 중앙부에서 Graphite 층을
 많이 포함하는 연약한 반대가
 층이
 길이 약 1.0m 폭 약 2.0m
 wedge type 이고, 불연속면은
 아래 failure 현상
 (Graphite layer slickensides)
 and Light gray to Gray
 Clay layer 포함)

⊗ 지하수상대
 막장 전면이 젖어있는
 상태 (습도 정도)

⊗ 막장 밀집 및 wedge failure 발생 원인

가로 방향 방향과 거의 방향은 같이 하는 fault sheared zone 이
 포함하는 적층의 연약 지반이 Grading 작업
 에 의해 불연속면의 방향으로 밀려나오면서 함께 주변부 (중앙부)
 의 Graphite 층을 많이 함유하는 연약한 반대가는 wedge type 의 failure
 발생된 것으로 판단됨.

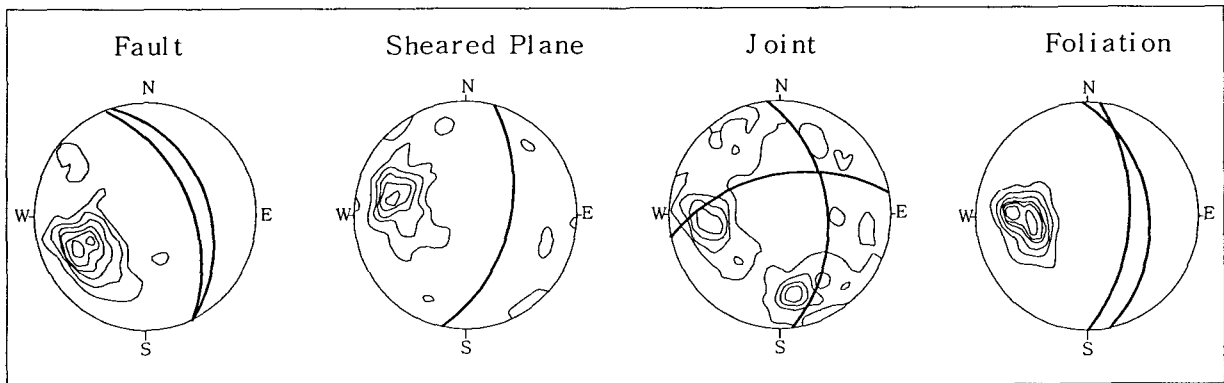
그림 21. 평사투영 결과

본 구간의 지질구조를 해석하기 위하여 stereo-net에 불연속면의 방향을 투영한 결과 전체적인 불연속면의 방향은 N20E/54SE 방향이 가장 우세하게 분포하며 이를 불연속면의 특성에 따라 분석해 보면 그림 21.과 같으며 지질조사 결과에 의한 각 구역별 불연속면의 방향성은 표 14.와 같다.

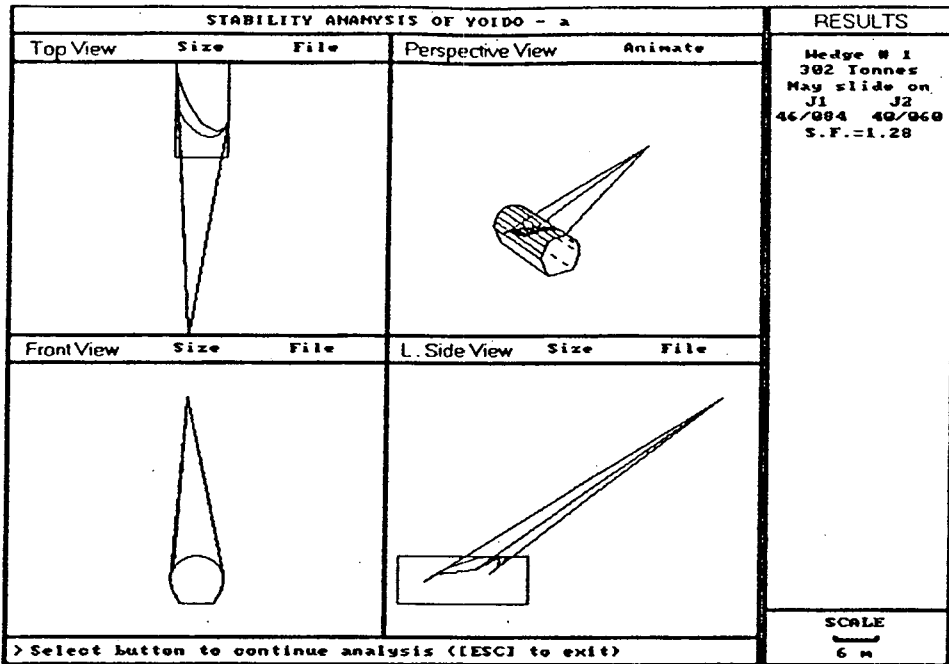
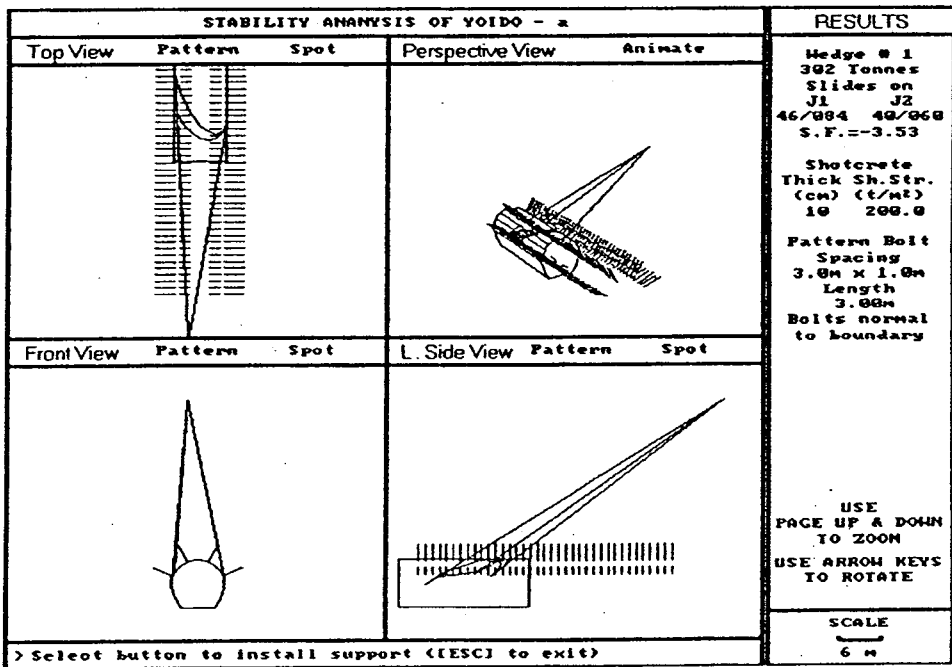
그림 22. Unwedge 해석 결과

해석시 수압은 고려하지 않았으며, 무지보시의 안전성과 지보시의 안전성을 비교하였다. 슛크리트의 경우 굴착 직후 안전성의 검토를 위해 시방기준강도(200kg/cm²)의 약 1/10인 20kg/cm²을 취하였다.

막장면의 경우 sealing shotcrete에 대한 입력치로서 두께 5cm, 강도 10 kg/cm²을 입력치로 산정하였다. 다음 표 16.은 여의도 방향의 해석 결과를 보이며 그림 22.는 상기의 불연속면에 대한 해석예를 보인다.

구 분 \ Analysis		해석 a	해석 b	해석 c	해석 d	
여 의 도	천단	자중(ton)	302	173	464	447
		안전율(무지보)	1.28	0.88	1.01	1.01
		안전율(지보)	-	1.35	1.45	1.35
	측벽	자중(ton)	No wedge forms			
		안전율				
	막장 (NE face)	자중(ton)	201	246	106	149
안전율		+ ∞	+ ∞	+∞	+∞
