Rock cleavages가 발달한 천매암 사면의 파괴활동사례연구

¹⁾대림산업 기술연구소, ²⁾대림산업 토목사업본부

요 지

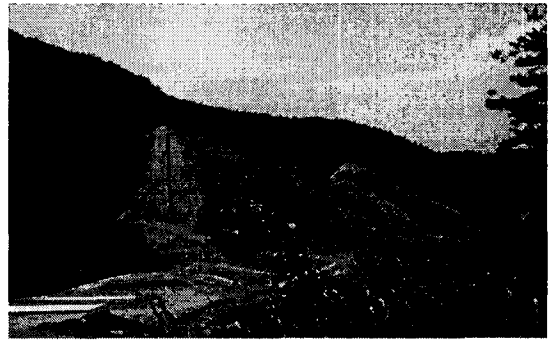
그림 2. 사면활동전경

사면활동은 사면절취작업이 대부분 완료된 후, 1차로 사면좌측부의 발파암과 풍화암 등의 암질경계부에 인장균열이 소규모로 형성되면서 사면파괴활동이 시작되었으며, 2차로 활동높이 35m, 활동폭 40m, 활동깊이 약 10m 규모로 암괴가 활동하였다. 파괴활동 후에도 인장균열의 발생 및 평면파괴활동이 파괴지역 상부 및 좌우측부에 나타나고 있어 추가파괴 활동이 지속적으로 발생하고 있음이 확인되고 있다.

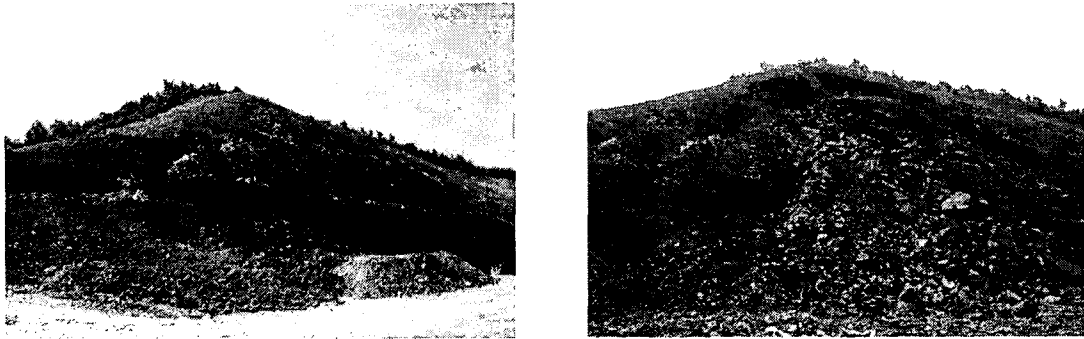
그림 3. 사면활동초기 전경(좌), 사면활동후의 전경(우), Sta.3+460~600

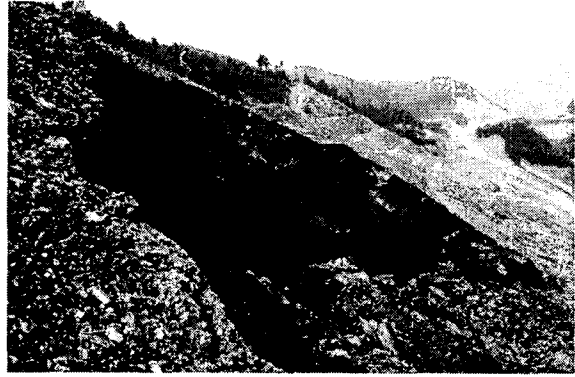
대규모 사면활동이 일어난 Sta.3+460~600구간의 지반조건은 발파암 구간내에서도 양호한 암질을 보이는 부분과 풍화가 심해 풍화암 정도의 암질을 보이는 부분이 혼재하는 등 암질의 변화가 심한 편이며 편리도 교란을 많이 받아 휘어진 형태로 나타나고 있다. 또한 사면활동부 주위의 절리면에는 붉은색의 점토층이 충전되어 있거나 일부구간에는 운모류가 밀집되어 나타나는 것이 관찰되고 있다. 또한 활동부 좌측면에는 점토가 피복된 매우 매끄러운 전단활동면이 뚜렷하게 노출된 단층파쇄대(주향/경사 : N25E/75NW) 주변에는 완전히 풍화된 암맥(Dyke)이 폭 1~2m 두께로 황토색(CW Rockmass)을 띠며 나타나고 있다. 사면활동부 우측의 파괴면에는 절취비탈면과 유사한 주향 및 경사로 편리면이 발달하여 암반이 판상으로 발달하고 있는 것이 관찰되며 N60~70W/70~90NE의 수직절리가 발달하면서 편리를 끊어주고 있으며 이들 절리면에는 점토층이 충전되어 있다.

그림 4. 활동부 상부 전경

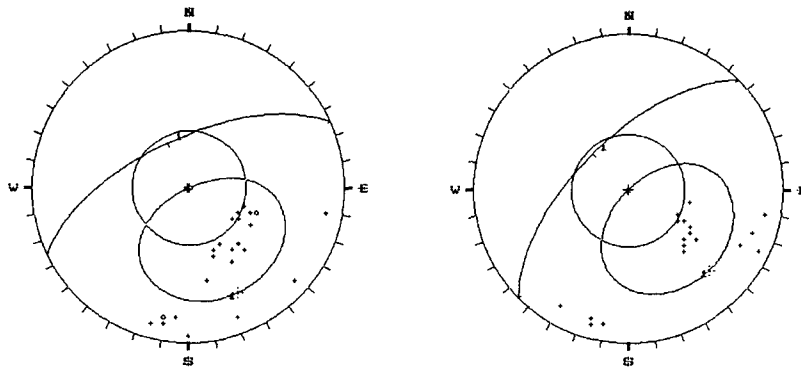
본 구간에는 크게 2set의 불연속면이 관찰되는데, 편리방향은 N20~35E/30~40NW, N50~70E/35~50NW으로 비탈면 방향과 거의 일치하며, 경사는 상대적으로 완만하여 잠재적인 활동면으로 판단된다. 또한 사면과 거의 직교하는 수직계열의 절리군(Joint Set #1 ; N70~80W/75~85NE)은 편리를 끊어주는 역할을 하고 있다. 절리군들 중 일부는 점토로 충전되어 있으며 절리면은 평탄한 편이다(표 2, 그림 5).

그림 5. 구간별 불연속면의 발달특성 (좌 : Sta.3+300~460, 우 : Sta.3+460~600)

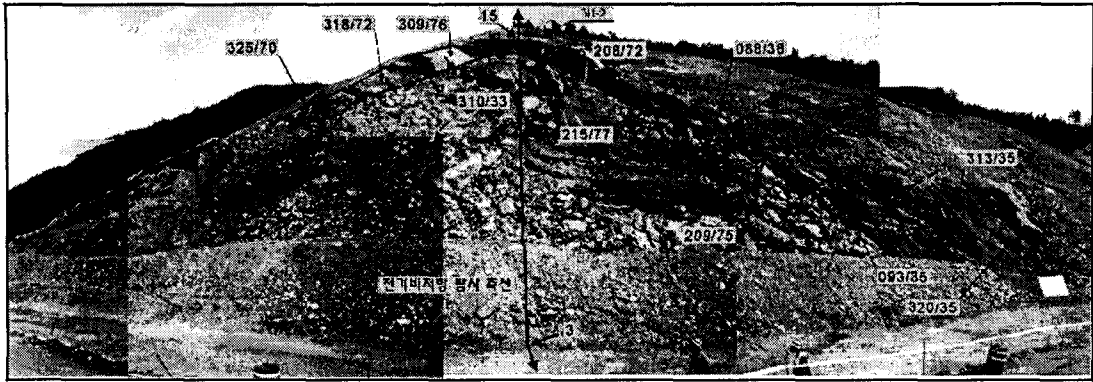
그림 6. Sta.3+460~600 구간 지표조사 결과 및 비저항탐사측선

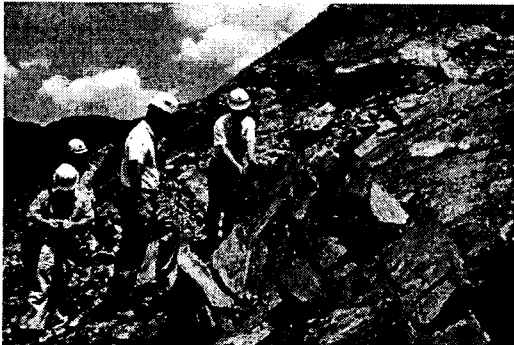
그림 8. (좌) 사면활동부 활동암괴중 발파암 노출구간, 대부분 판상으로 나타난다. (우) 완전풍화된 암맥의 상세, 암맥의 노출폭은 150cm 내외이며 습윤상태이다.

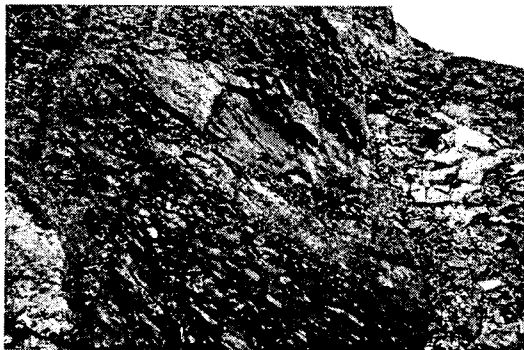
그림 9. (좌) 사면활동부 좌측의 전단활동면, (우) 우측 풍화암 구간의 편리발달상태 및 절취면 전경

사면파괴활동의 원인은 발파암과 풍화암으로 구성된 활동파괴부의 주요 불연속면인 편리가 사면상부 풍화암에서는 대부분 20~40도의 저경사로 나타나나, 하부의 발파암에서는 심한 교란을 받아 30~50도의 범위를 가지고 나타나고, 이와 함께 편리를 절단하는 수직방향의 절리가 잘 나타나고 있어 평면활동의 발생가능 조건을 제공하며, 교란이 진행되면서 절리면을 따른 지하수 침투로 인해 편리면내에 충전된 점토등의 포화 및 지하수압의 증가로 전단강도가 급격히 감소하면서 평면파괴활동이 일어난 것으로 판단된다. 또한 좌측에는 활동파괴면으로 작용하는 단층파쇄대가 완전히 풍화된 암맥을 동반하고 있어 편리와 조합하여 사면파괴활동에 유리한 조건을 제공한 것으로 판단된다.

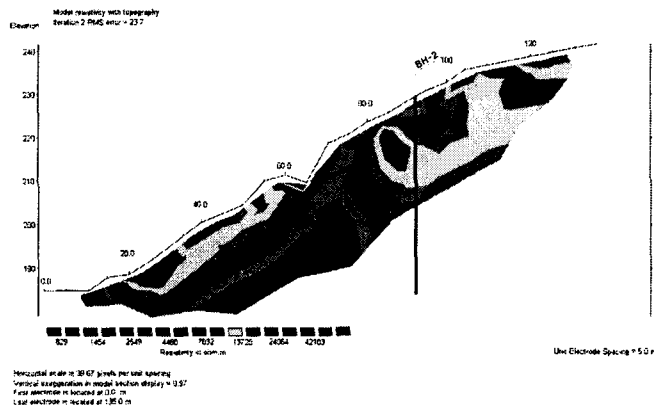
탐사결과 단면상에서 나타나는 추정 파괴면의 평균심도는 약 19m 로 붕괴된 파쇄암괴의 거동 양상이 고비저항 이상대로 잘 표현되고 있다(그림 10).

또한, 시추조사공(BH-2)이 위치하는 전극측점 18~20번 일대의 천심도 구간은 저비저항 이상대로 나타나는 추정 파괴면으로서 시추공 영상촬영(BIPS) 결과 지표하 4m 부근에 개구폭 15.6cm의 인장균열이 존재하는 것으로 확인되었다. 이는 하단부에서 이미 발생한 사면파괴의 영향으로 발생한 추가 균열로서 현재까지는 지표 천심도 구간에만 균열이 발생하여 완전히 파괴되지 않았기 때문에 지표 부근만 저비저항 이상대로 측정된 것으로 판단된다.

그림 10. 전기비저항탐사 결과도

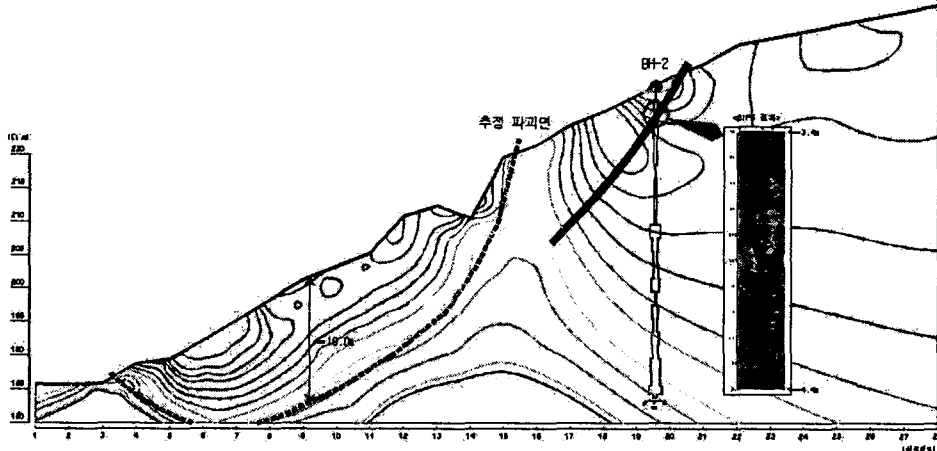
그림 11. 추가조사에 의한 사면활동파괴면 추정

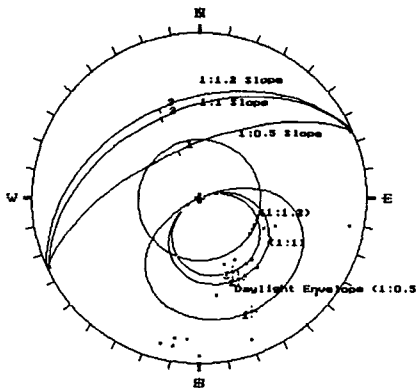
본 구간의 사면안정대책으로는 본 구간에서 발생하는 사면활동을 유발시키는 절리(편리)의 경사가 사면상부에서는 30~40°의 범위로 발달하며 사면 및 편리면의 주향은 거의 일치하고 있다. 사면하부에서는 35~50°의 범위로 나타나므로 이를 평사투영망을 이용하여 절취사면 안정성을 평가하면 그림 15와 같다. 기반암인 천매암의 절취사면의 구배를 1:1.2까지 완화하면 대부분의 평면파괴 절리가 제거되며 일부 절리만 불안정 영역에 포함된다. 따라서 발파암과 풍화암의 절취구배를 1:1.2 이하로 하는 경우에는 평면활동을 야기시키는 제반요인이 제거되어 절취비탈면은 안정성을 확보할 수 있지만, 만곡부등 일부 구간에 대해서는 부분적인 보강이 필요한 것으로 나타났다

그림 12. 평사투영해석결과

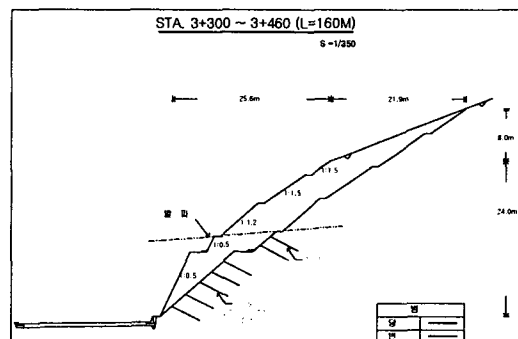
그림 13. 구배완화방안

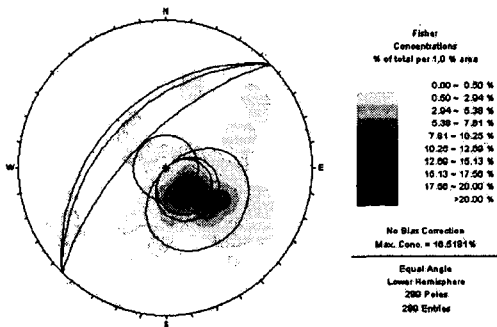
BIPS에서 측정된 불연속면 자료를 이용 평사투영법에 의해 사면안정구배를 검토한 결과, 천매암의 편리경사의 분포가 20~50°이며, 경사방향이 사면절취방향과 거의 유사하여 사면구배를 1:1.2(약 40°)로 완화하여도 평면파괴의 가능성이 있는 것으로 나타나므로 보강이 필요한 것으로 판단된다.

그림 14. 평면파괴 검토

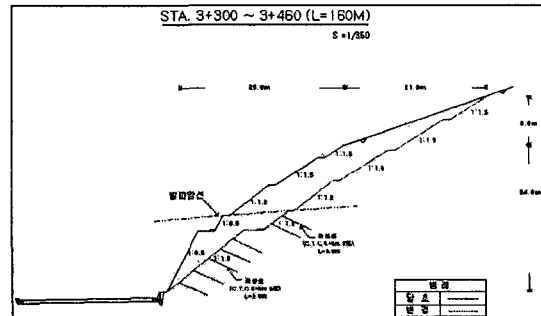
그림 15. 구배완화방안

사면구배 완화 후 편리면을 따른 평면활동을 억제하기 위해 발파암 구간은 록볼트 보강(pattern type C.T.C 3x3m, 길이는 5m)으로, 풍화암~토사구간은 풍화에 취약한 것을 고려하여 재절취 후 신속히 표면보호공을 실시하여야 한다.

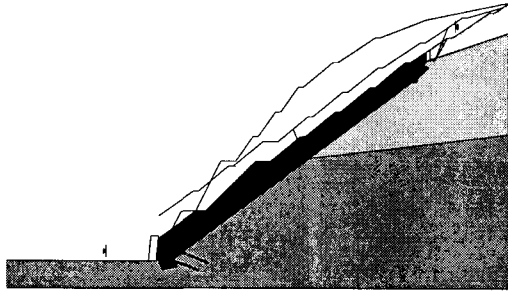
그림 16. 옹벽+앵커 보강안 수치해석

사면 Toe 부분에 5m 높이의 옹벽을 설치하고 앵커로 예상활동면 상부의 암반활동을 억제하여 사면 안정화를 이루는 공법으로 현 활동면 상부의 불안정 압괴 일부는 제거가 선행되어야 한다. 즉, 발파암 및 풍화암은 1:1.2 이하, 토사층은 1:1.2~1.5로 구배를 조정하여야 표면에서의 추가 사면활동을 억제할수 있을 것으로 판단된다. 사면활동억제에 필요한 앵커력은 단위 m당 30ton, 배치는 1본당 설계축력인 40ton인 앵커를 상하간격 3.5m 좌우간격 2.5m로 검토되었다.

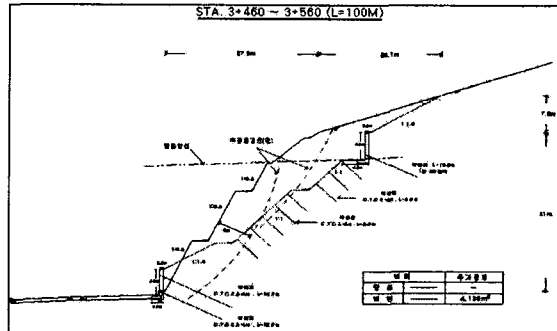
그림 17. 옹벽+앵커보강 방안

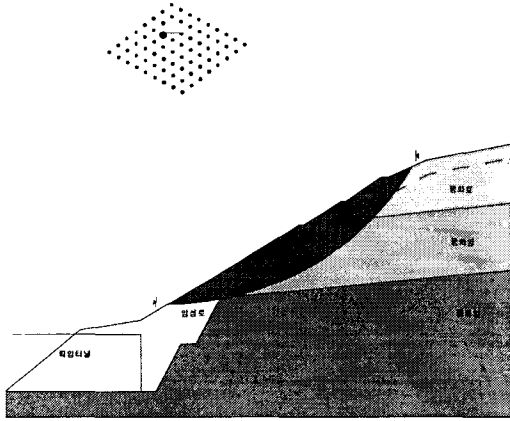
그림 18. 피암터널 설치안의 수치해석

피암터널은 지형 및 지질조건, 지하수 상태등 제반요인이 기존의 사면안정대책 대비 비효율적이거나 낙석, 낙반제어가 어려울 경우, 또는 원활한 유지관리와 주변환경을 고려시 절취고, 절취면적을 최소화하여야 할 경우 등에 도로계획고에 설치하는 콘크리트 구조물이다. 본 검토 절취비탈면은 대규모 파괴활동이 발생하였고, 사면안정을 위해서는 추가 절취량이 많이 필요하고 절취이후에도 유지관리 및 환경보존 측면에서 문제를 내포하고 있는 것이 현실이다.

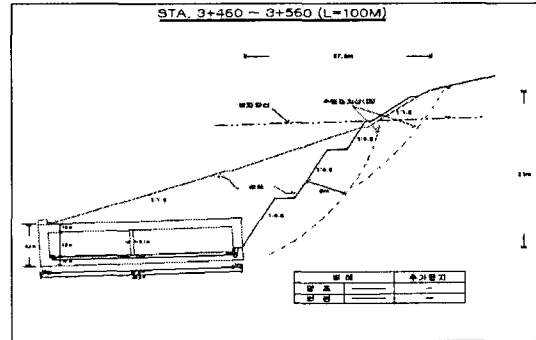
그림 19. 피암터널 설치방안

본 방안은 추가절취작업이 필요없고 되메움 실시후 적절한 조경으로 환경친화적인 장점도 있지만 다소 많은 공사비가 요구되고 공정이 복잡한 단점을 갖고 있다.
