사암과 셰일층의 교호에 의한 사면 파괴 및 보강 설계 사례 - 대구 000 현장 배후 사면 안정성 검토

¹⁾삼성건설 기술연구소, ²⁾삼성건설 토목사업본부

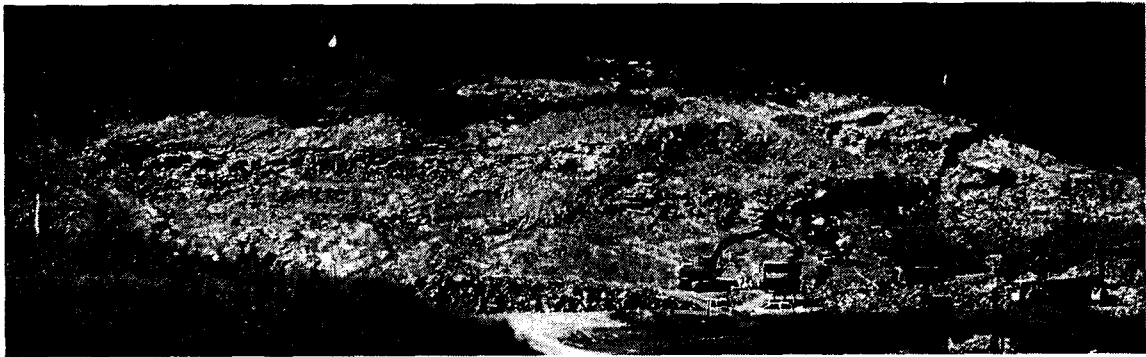
그림 1. 대상 현장 사면 사진

대상 부지 배후 절토 사면은 대상 지반이 셰일과 사암의 호층 구조로 이루어진 퇴적암 사면으로서 불연속 구조인 층리와 인장 절리 등에 의하여 상대적으로 취약한 셰일과 사암의 경계를 따라 평면파괴가 일어났다. 대상 사면의 높이는 약 30m이고, 길이는 현재 시공 중인 곳이 약 250m, 장래 시공 예정인 곳이 약 250m이며, 설계 구배는 영구 사면의 경우 1:0.6, 가설 사면의 경우 1:0.2 로 설계 되었다. 절토 사면은 굴착 초기에 1차 붕괴, 굴착 공사 중에 2차 붕괴, 3차 붕괴가 연속적으로 일어났다. 파괴양상은 모두 평면파괴 형태로 동일하게 나타났으며, 추가적인 굴착으로 더 광범위한 평면파괴가 예상되어 정밀지반조사와 이에 따른 보강 방안 등을 검토하였다.

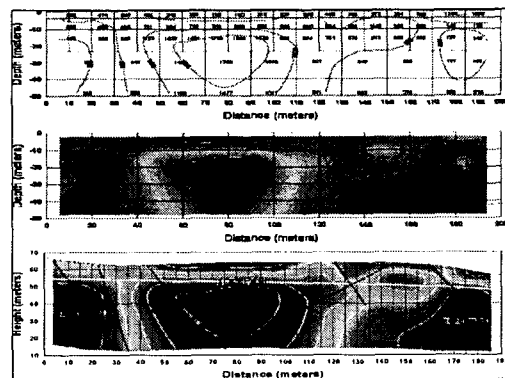
그림 3. 전기비저항 탐사 결과

지층의 상태와 약선대의 분포여부를 판단하기 위하여 쌍극자 배열의 전기비저항 탐사를 실시하였다. 탐사 결과 탐사구간 내 하부 지층이 불투수성의 이질 또는 셰일이 우세한 점을 감안할 때, 저비저항 이상대는 단층, 절리 및 층리와 같은 단열구조로 해석할 수 있으며, 역산 단면 우측과 같이 측방으로 연장된 저비저항 이상대는 층리를 따라 발달한 것으로 분석되었다.

수평적인 저비저항 이상대는 지층의 경계부와 잘 일치되는데 이는 지층의 경계가 약선대를 형성하고 있음을 나타내며, 붕괴구간의 경우 사암과 셰일층의 경계부가 활동면으로 작용하였음을 알 수 있었다. 이상대의 종합적인 판단은 2단계 지표지질 조사 자료와 함께 분석하였다.

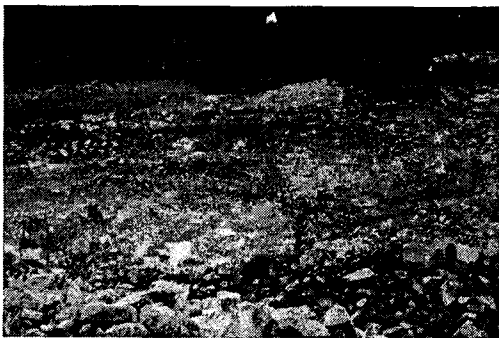
그림 4. 측정점 No. 7 지점의 사면 사진

불연속 구조계를 조사해 본 결과 No.7+00지점에서 대규모 평면 파괴의 가능성이 가장 큰 것으로 조사되었는데, 층리와 단층 구조대에 의한 큰 규모의 평면파괴가 예상되었다. 굴착 대상 사면의 주향과 경사방향은 59/125이며, 사면 높이는 30 m, 설계 구배는 영구사면의 경우는 1:0.6 (59°), 가설 사면의 경우는 1:0.2(79°)이었다. 이 지점의 불연속면은 34/149 계열의 층리와 53/264계열의 단층, 87/008계열의 단층 및 단층에 의해 파생된 절리로 인해 평면파괴 블록을 형성하고 있다. 53/264의 방향성을 갖는 암맥 및 단층이 평균 30mm의 점토로 충전되어 있으며, 두께 5.0m 규모의 암맥 주변부는 열화 및 점토화되어 사면 전반에 걸쳐 발달하고 있었다. 또한 66/264 계열의 단층이 평균 1.0m 간격으로 수조 발달하고 있으며, 하부 세일층 내에는 30cm 간격으로 두께 5cm의 연약층(점토 3cm 포함)이 존재하고 있어 평면파괴에 대해 매우 불안정한 상태이다. 층리면을 포함한 절리면은 대부분 건조한 상태이며 점토 충전물을 함유한 단층은 습윤한 상태를 나타내고 있었다.

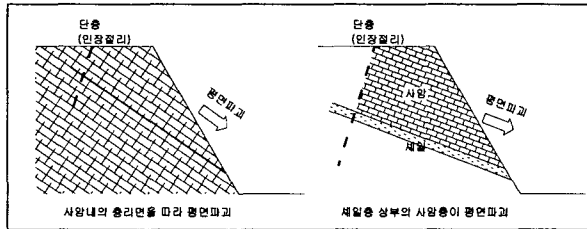
그림 7. 층리에 의한 평면파괴 모식도

정적인 불연속구조를 갖는 경우에 대하여 해석하였다. 그림 7은 사면 붕괴에 대한 모식도로써 사암층 내 주요 불연속 구조인 층리와 인장절리(또는 단층)에 의한 기하학적인 파괴모형을 나타내며, 사암과 셰일의 호층 구조를 보이는 퇴적 구조면상에서 전단강도가 상대적으로 취약한 셰일과 사암의 경계부를 따라 평면파괴가 발생한 것으로 판단되는 검토사면이 파괴 메커니즘을 잘 표현하고 있다.

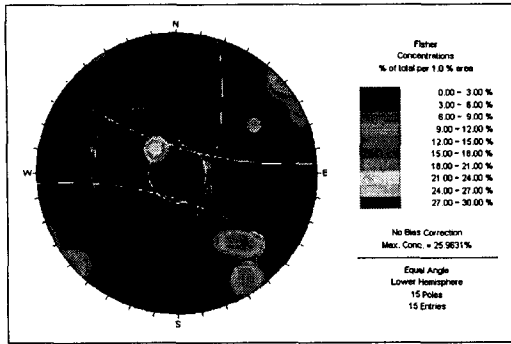
그림 8. 평사투영 해석

평사투영 해석을 실시한 사면의 경사각 및 경사 방향은 59/125였고, 해석에 적용된 지반의 내부 마찰각은 22° 이었다. 해석 결과 6개 지점에서 모두 평면 파괴가 가능한 것으로 해석되었다.

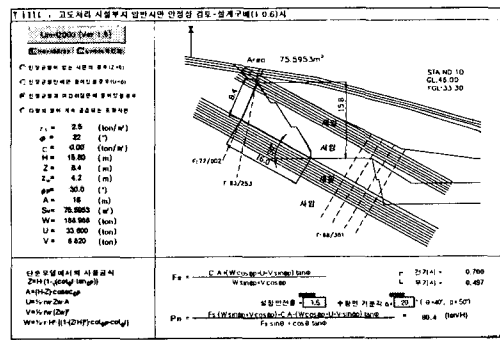
그림 9. 한계평형 검토 예

Excel 매크로로 작성한 프로그램(Limit 2000)을 이용하여 검토 사면별 대표 횡단면을 선정하여 한계 평형 해석을 실시하였는데, 해석 결과 사면 구배 1:0.6에서는 건기시와 우기시 모두 안전율이 1이하로 불안정한 사면 상태를 나타내었다.
