## 일체형 비닐코드의 과전류 열화에 의한 열적 특성 해석

김향곤, 김동욱, 최충석  
전기안전연구원(한국전기안전공사 부설)

Thermal characteristics analysis of PVC insulated flexible cords  
deteriorated according to over current

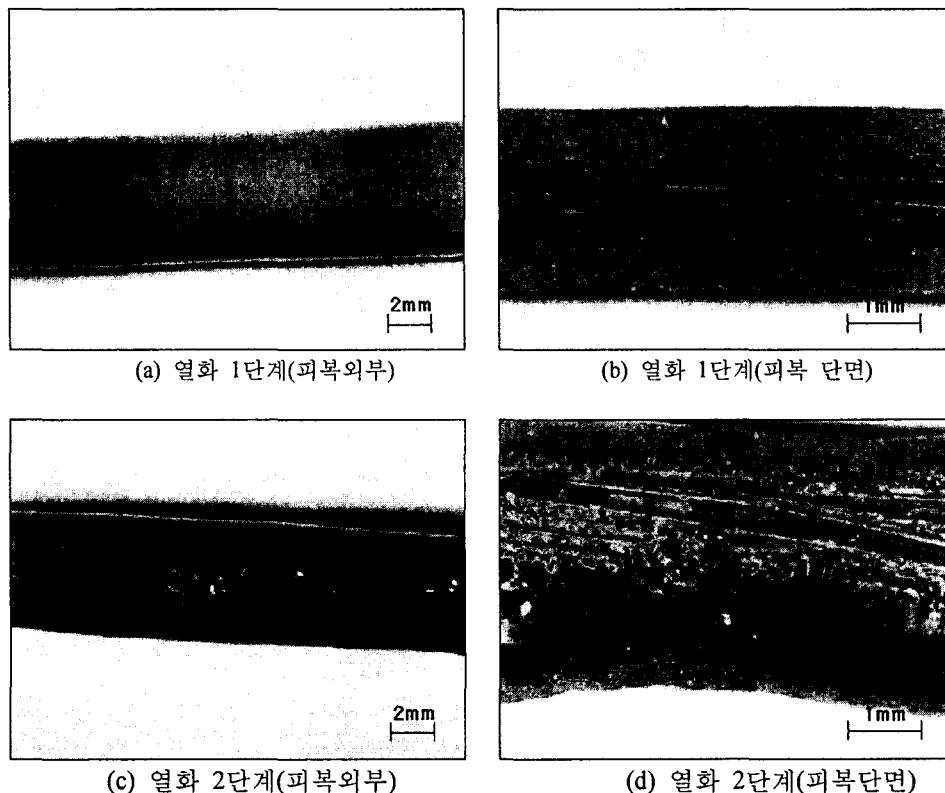
그림 2. 과전류에 의한 전선피복의 열화진행과정

그림 2는 과전류에 의한 열화 진행과정을 실체현미경을 이용하여 외형과 단면구조를 확대, 분석한 것이다.

(a)와 (b)는 열화 1단계로 외부적인 변형은 보이지 않지만, 전선 내부에서 발생한 열에 의해 피복이 용융되면서 연기가 발생하였으며 전선피복이 부풀어 올랐다. 피복단면을 분석한 결과 전선도체의 줄열에 의해 전선도체와 닿는 부분에 작은 흙(구멍)이 형성되었다.

(c)와 (d)는 열화 2단계로 전선내부에서 발생한 열에 의해 전선의 형태가 찌그러지고 유

연성이 떨어졌으며 전선도체와 접촉한 피복은 용융되었다. 시간이 경과함에 따라 피복의 용융, 탄화가 촉진되었다.

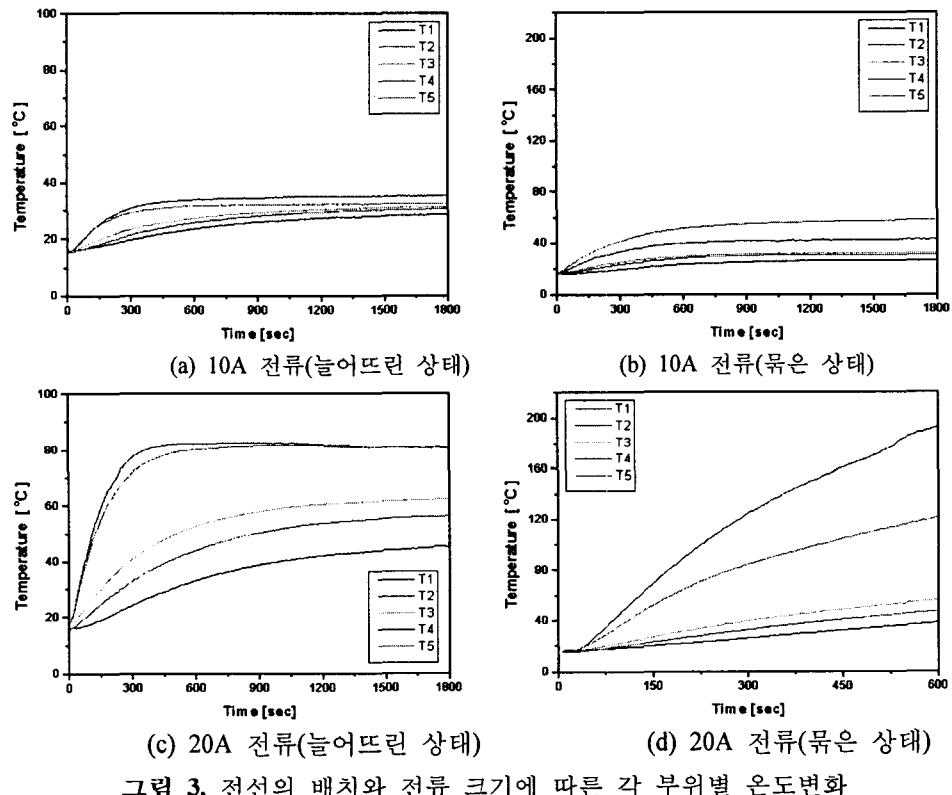
그림 3. 전선의 배치와 전류 크기에 따른 각 부위별 온도변화

그림 3은 대전류공급장치를 이용하여 10A와 20A의 전류를 30분 동안 흘렸을 때 각 부위의 온도변화를 나타낸 것이다. 전선의 배치는 늘어뜨린 상태와 연장코드 중간을 묶은 상태 등 2가지로 구분하였다. 전선을 묶지 않고 늘어뜨린 상태에서의 T1~T3은 플리그 부분이며, T4는 플리그 몸체에서 15cm 위치, T5는 플리그 몸체에서 30cm 위치에서의 온도를 측정하였으며, 전선 중간을 묶은 상태는 그림 1에서와 같은 방법으로 온도를 측정하였다.

(a)와 (b)는 10A의 전류에서 늘어뜨린 상태와 묶은 상태에서의 각 부위별 온도변화를 나타낸 것이다. (a)는 늘어뜨린 상태로 T1은 최고  $29.45^{\circ}\text{C}$ , T2는  $31.33^{\circ}\text{C}$ , T3은  $31.96^{\circ}\text{C}$ , T4는  $35.84^{\circ}\text{C}$ , T5는  $32.87^{\circ}\text{C}$ 까지 온도가 상승하였다. 각 부위별 온도 차이가 크게 나지 않음을 알 수 있으며, 전원선의 외형적 변화는 발견되지 않았다. (b)는 묶은 상태로 T1은 최고  $26.59^{\circ}\text{C}$ , T2는  $31.56^{\circ}\text{C}$ , T3은  $32.64^{\circ}\text{C}$ , T4는  $43.60^{\circ}\text{C}$ , T5는  $58.84^{\circ}\text{C}$ 까지 온도가 상승하였다. 각 부위별로 약간의 온도차를 나타냈으나 모두 전선의 허용온도 범위에 있었다.

(c)와 (d)는 20A의 전류에서 늘어뜨린 상태와 묶은 상태에서의 각 부위별 온도변화를

나타낸 것이다. (c)는 늘어뜨린 상태로 T1은 최고  $46.34^{\circ}\text{C}$ , T2는  $57.87^{\circ}\text{C}$ , T3은  $63.63^{\circ}\text{C}$ , T4는  $82.86^{\circ}\text{C}$ , T5는  $81.95^{\circ}\text{C}$ 까지 온도가 상승하였다. 이때는 비닐전선의 허용온도인  $60^{\circ}\text{C}$ 을 초과하여 열이 발생하였으며, 장시간 지속되면 열화가 촉진되어 전기재해가 발생하게 된다. (d)는 묶은 상태에서 10분 동안 전류를 흘렸을 때로, T1은 최고  $40.86^{\circ}\text{C}$ , T2는  $50.73^{\circ}\text{C}$ , T3은  $58.89^{\circ}\text{C}$ , T4는  $202.1^{\circ}\text{C}$ , T5는  $127.4^{\circ}\text{C}$ 까지 온도가 상승하였다. 과전류에 의해 발생한 열로 묶여진 부분의 전선피복이 심하게 녹아 서로 달라 붙였으며 전선도체가 서로 접촉하여 단락에 의한 전기재해가 발생할 수 있다.

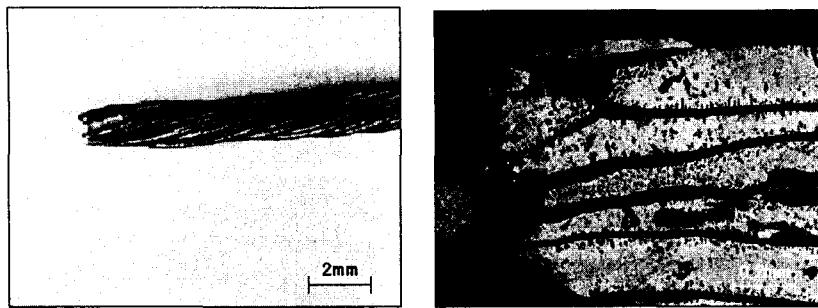
(a) 용단된 전선도체 외형  
 (b) 용단된 전선도체의 단면조직  
**그림 4. 과전류에 의해 용단된 전선의 외형 및 단면조직**

그림 4는 실체현미경과 금속현미경을 이용하여 과전류에 의해 용단된 전선도체의 외형 및 단면조직을 분석한 것이다.

(a)는 용단된 전선의 외형으로 소선들이 산화되었으며, 끝부분에는 용융흔이 형성되었다. (b)는 용융흔의 단면조직으로 과전류에 의해 용단될 때 생성된 수지상(dendrite) 조직을 확인할 수 있었다.

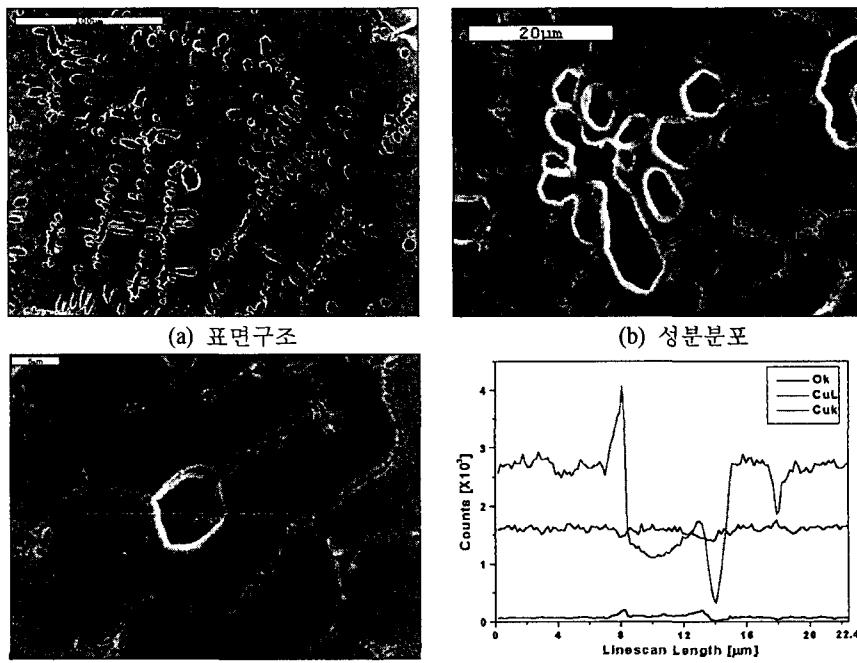
(a) 표면구조  
 (b) 성분분포  
 (c) Linescan 분석  
 (d) 조성분포  
**그림 5. 성장한 수지상 조직의 표면구조 및 조성분포 분석**

그림 5는 용단된 전선도체의 표면구조와 조성분포를 SEM과 EDX를 이용하여 분석한 것이다.

(a)는 용융된 도체 단면에 성장한 조직을 확대한 것으로 수지상의 조직들이 성장함을 볼 수 있다

(b)는 성장한 수지상 조직의 표면구조를 Cameo를 이용하여 분석한 것으로 녹과 청색부분은 구리(Cu)가 분포하는 곳을 나타내며, 적색으로 표시된 부분은 산소(O)가 존재하는 위치를 나타낸다.

(c)는 Linescan으로 성장한 조직의 조성분포를 분석한 것으로 분석결과는 (d)와 같다.

(d)는 (c)의 산소가 존재하는 부분을 경계로 구리와 산소의 조성분포를 나타낸 것으로 조직이 성장한 부분에 산소가 존재함을 알 수 있다.
