대구지하철역 화재현장 조사와 방송보도의 추이분석에 관한 연구

국립방재연구소

The research regarding a Taegu subway station fire on-the-spot inspection and the change analysis of broadcasting report

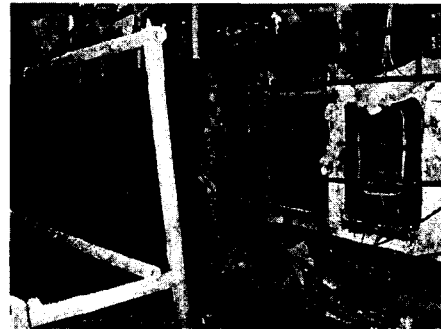
그림 2. 화재시 고열로 1079호 객차내부가 심하게 소손된 모습

이번 대구 지하철 화재 참사는 전동차 내장재에 불이 붙으면서 엄청난 유독가스를 뿜어내 희생자의 대부분을 질식사시키고, 반대 선로와의 간격이 좁아 복사열이 급격히 증가하여 후에 도착한 전동차에까지 불이 옮겨 붙게 된 점을 문제점으로 들 수 있다.

이러한 상황을 고려하여 우리지하철의 개선방향을 살펴보면, 역사의 대표소와 개찰구에는 직원을 배치하여 사전에 잠재 위험성을 최소화할 필요가 있다. 그러나 화재가 불가피했을 경우를 대비하여 전동차 내부재와 전동차 및 승강장의 광고판은 불연소재를 사용하고 발생하는 연기에 대한 유독성 심의 기준을 상세한 검토가 되어져야 하겠다. 또한, 신속한 상황 판단을 위한 정보의 흐름을 위해 객차 내 감시 카메라를 설치하여 사령실에서 지속적인 모니터링을 하고 사령실, 역사 그리고 전동차간의 수평적인 통신 체계가 요구된다.
