대구지하철화재 수습·지원체계 및 비상설비현황에 관한 연구

홍원화, 이호영, 김태현, 여명길
경북대학교 건축학부

A study on the system for settlement and support of emergency facilities
states on fire at the Daegu Subway

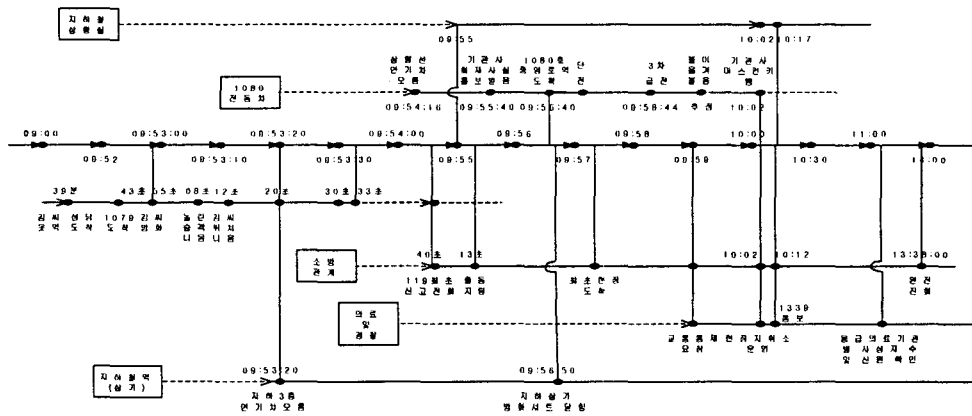
그림 1. 일일 타임 테이블

9시 53분에 1079호 열차 반월당에서 출발 중앙로역에 진입정차하면서 방화로 화재가 발생하고, 9시 56분 20초에 지하 3층에 연기 차 오름, 동시간에 1080호 열차는 화재 사실을 모른채 계속 운행한다. 9시 55분 지하철 상황실은 운전사령에 중앙로역 화재 발생 열차에 통보, 동시간대에 1079호는 불이 나고 있지만 1080호는 9시 55분 35초에 대구역을 출발하여 중앙로역으로 들어왔다.

9시 54분 40초 최초 119 신고전화가 오고 9시 55분 13초에 소방서에 출동지령이 내려지고, 9시 56분 40초 1080호 열차 반대편 대구역에서 출발 중앙로역에 진입하여 정지, 지하상가는 화재감지기에 의해 9시 56분50초에 방화셔트가 닫혔다.

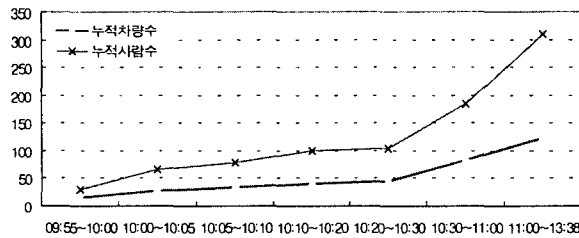
그림 2. 소방 인원 및 차량 누적 수

9시 57분 서문로 소방과출소 현장 도착한 후 10시 38분 진화를 시작으로 완전시간인 13시 38분까지 소방대 및 구조대가 계속 출동하게 되었다. (그림 2)에서 보면 대구내의 소방서뿐만 아니라 10시 30분부터 경북소방본부와 경남소방본부, 중앙 119구조대의 투입

이 이루어지기 시작하여 차량수와 인원수는 완진이 될 때까지 꾸준히 증가하고 있다.

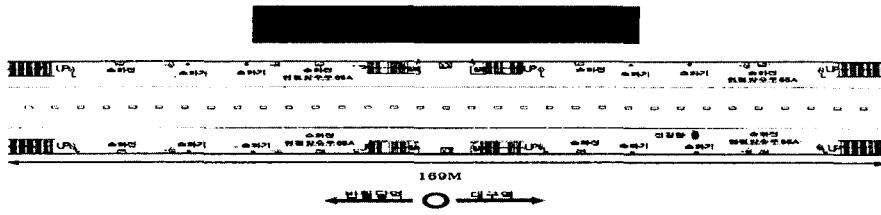
그림 5. 지하 3층 평면

- 소방법규정에 따라 수평거리 25m를 기준으로 승강장과 대합실에 설치되어 있고 15m 호스가 2본, 방사용 노즐이 1개씩 비치되어 있다. 옥내소화전함에 사용방법 표지판이 설치되어 있으나, 긴급한 상황에서 처음 사용하는 시민들에게는 사용이 불가능하며 정전시나 화재시 다량의 연기 발생으로 위치확인이 어렵다. 이번 대구지하철 화재에서는 사용된 흔적을 찾아 볼 수 없었다.
- 사용안내 표지판 발광체 소재를 사용하고, 기존의 위치표시등 외에 시각경보장치를 부착하여 짙은 연기 속에서 사용할 수 있게 한다.
