FIB 및 투과전자현미경에 의한 GA 소둔강판 표면특성 관찰

Characterization of Annealed Substrate Surface of GA coatings by FIB and TEM

홍문희*, 진영술 (POSCO 기술연구소 자동차소재 연구그룹)
장세상 (POSCO 광양제철소 냉연부)

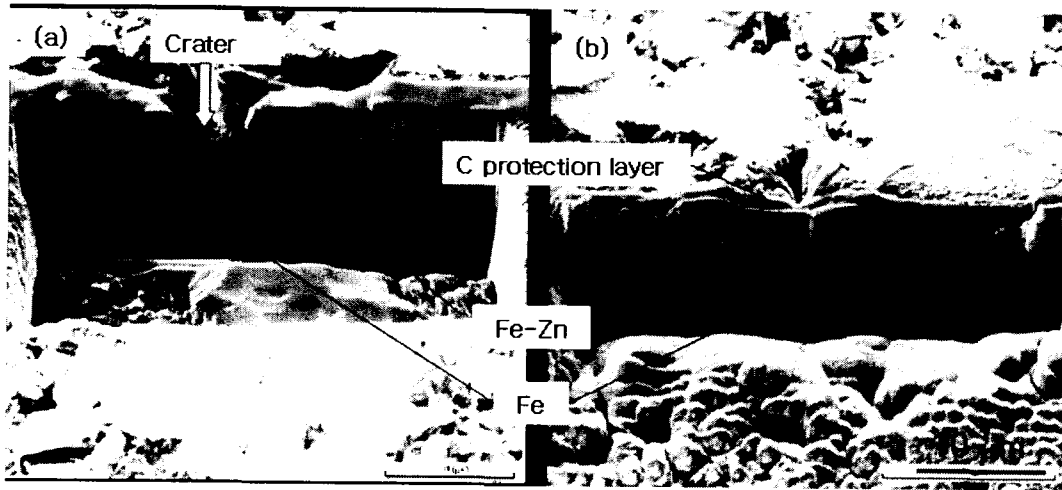
결함이 발생한 부분의 도금층을 FIB 가공 후 관찰한 결과 소지철/도금층 계면은 그림 1에 보인 바와 같이 정상부에 비하여 요철이 심하였다. 결함부를 TEM replica법을 이용하여 제작한 샘플을 관찰한 결과 Ti, Si, Mn은 도금욕 인입전의 소지철 표면에 산화물 형태로 농화하여 합금화 반응을 지연시켰으며 이들이 전체에 걸쳐서 균일하게 분포하지 않고 일부분에 집중적으로 발생할 경우 줄무늬 형태의 도금결함을 일으키는 원인이 되었다. 이러한 결함이 줄 모양으로 존재하

는 원인에 대하여는 여러 가지 원인을 생각할 수 있으나 고온 공정인 제강, 열연공정의 영향이 컸다. 또한 산화물이 전혀 존재하지 않는 청정한 소지철 표면의 경우에는 줄무늬와는 다른 특이한 형태의 결함이 발생하였다. 한편 P는 합금화 반응을 지연시켰으나 소지철 표면 농화는 인정되지 않았다.

Figure 1. FIB images obtained from (a) normal and (b) defected GA coating

표면결함이 없는 우수한 자동차 외판용 합금화 아연 도금강판 제조를 위하여는 도금욕 인입 전 소지철 표면을 기계적 또는 화학적 방법에 의하여 청정하게 유지하는 것이 가장 중요하였다.
