주요간선 도로에 설치된 가로등의 현장 실태조사 분석에 관한 연구

길형준 · 최충석 · 한기봉 · 한운기

전기안전연구원(한국전기안전공사 부설)

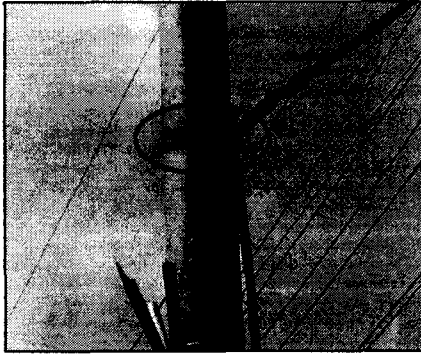
그림 3. 가공배선 지지

가로등설비의 가공배선에 적용방식은 관련 규정이 설정되지 않아 시공하는 설비업자의 주관적 방식에 의해 시공된다. 그림 3과 같은 형태로 처리된 방식은 케이블과 등주의 접속을 위해 고정된 특정부분에 지속적으로 힘을 가하므로 케이블 표면에 지속적인 스트레스를 가하여 케이블 소손 및 절연파괴를 가져온다.

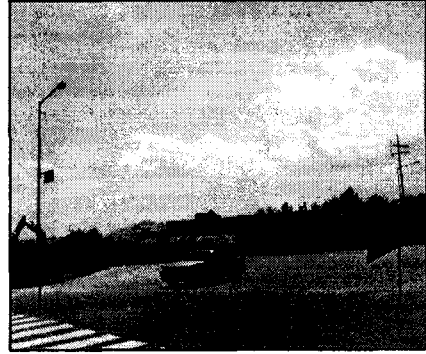
그림 4. 등주간 전선의 이도상태

그림 4는 등주와 등주간의 간격이 길어 가로등의 분기에 사용되는 전선(KS C 3824, 5.5mm이상)에 긴 선로로 인한 강한 장력이 발생하게 된다. 이와 같이 선로의 길이가 길게 되면, 비바람 등의 유동 발생으로 움직임이 심하여 전선의 손상 및 단선의 사고를 유발 시킨다. 따라서 가공배선의 경우 전선에 장력 및 이도발생으로 인한 손실을 예방하기 위해서는 선로길이의 제안과 통신선로에서 사용되는 조가용선(메신저 와이어)을 이용한 선로의 견고한 접속이 필요로 하다.

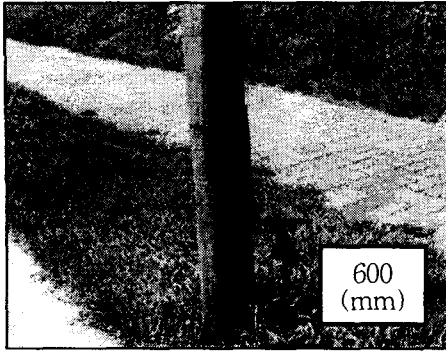
(A) 점검구 높이 600(mm)

가로등주 내부의 안정기, 차단기, 배선상태, 접지저항, 배선상태 등을 점검하기 위해 사용되는 점검구는 여름철에 발생하는 국부성 집중호우 발생으로 점검구 내부로 빗물의 침투가 이루어진다. 현재 한국산업규격(KS D 3600)에 의해 설계된 가로등의 점검구 높이는 600[mm]이다. 1995년 이전에는 강도 계산의 편이를 위하여 바닥면으로부터 부착구 중심선까지의 높이를 750[mm]하였으나, 국제기준(EN)과 부합하를 고려하여 1995년에 그림 7(A)에서처럼 밑면으로부터 600[mm]로 제정하였다. 그러나 새로 재정되어 일률적으로 적용되는 점검구 높이는 순식간 침수가 발생하는 국내 도로 조건에서 감전사고의 발생을 초래 하였다. 조사결과 도로 침수로 감전사고 발생했던 일부 지방(인천, 포항, 서울 등)에서는 그림 7(B)에서 보는 것처럼 1000[mm]이상으로 점검구 높이를 설계하여 집중호우에 의한 적극적 대처방안을 제시하였다.⁵⁾

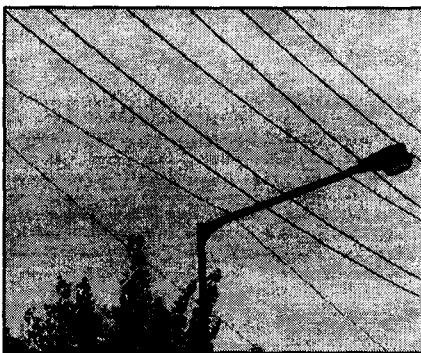
그림 8. 배전선로 중성선과 접촉된 가로등주

보행자가 다니는 보도 블록 위에 설치되는 가로등과 배전선로의 전주는 도로의 설치 여건의 한계에 따라 가로등주와 전주간의 상당수가 일직선상으로 배열된 상태이다. 그러나 일직선상의 배열형태는 특고압(22.9kV-Y) 다중접지의 시스템으로 구성된 배전선로의 중성선과 가로등주의 이격거리 미달로 그림 8처럼 접촉되는 문제가 발생된다.⁶⁾

배전계통의 중성선에는 계통운영 조건에 따라 중성선에 전류가 흐르지 않을 수는 있으나, 현실적으로 각상의 부하설비가 평행으로 설정되어 중성선에 전류가 흐르지 않는다는 것은 불가능하다. 따라서 배전계통의 중성선(접지선)에 접촉되는 가로등주는 전위 상승에 위험성에 노출되어 있다.
