강철도교의 부식 및 피로손상 사례조사

채원규 · 흥성욱 ·

신구대학 토목과 · 한림정보산업대학 토목과

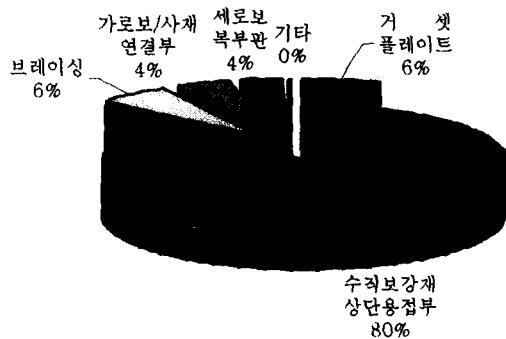
그림 3.1 피로손상 발생부재의 분포특성

그림 3.1에서와 같이 피로손상은 판형교와 트러스교 모두에서 상부플랜지와 수직보강재 상단의 용접이음부에서 가장 많이 발생하고 있으며, 그 다음으로 수직브레이싱, 주형과 수평브레이싱 연결부재인 거세트플레이트, 특히 트러스교에서 사재와 가로보 연결부에서 피로손상이 자주 발생하는 것을 알 수 있다.

이러한 피로손상 발생원인은 대상피로손상에 대한 정밀한 계측이 실시되지 않아서 정확한 원인규명은 다소 곤란하다고 하더라도 개략적으로 3장에서 설명한 일본에서의 피로손상사례 및 원인분석과 비교해서 현재 추정할 수 있는 원인으로는 강철도교 설계 당시에 고려하지 못한 면외응력의 발생으로 인한 2차응력 및 주형간의 변위차이 및 열차주행으로 인한 진동 등을 생각할 수 있다.

예를 들어 가장 많은 피로균열이 발생된 것으로 보고되고 있는 수직보강재 상단부 용접부의 경우 수직보강재에 지지되지 않은 상부플랜지의 면외변형 및 진동이 피로균열 발생원인으로 판단되며, 일부 피로균열은 기존에 발생된 피로균열을 재용접한 부분에서 다시 발생하였다. 이와 같은 피로손상을 방지하는 경우 경우에 따라서 상부플랜지를 관통해서 극부재까지 성장할 가능성이 있으므로 균열특성을 보다 상세히 분류하고 이들에 대한 적절한 대책을 강구하는 것이 필요할 것으로 판단된다.

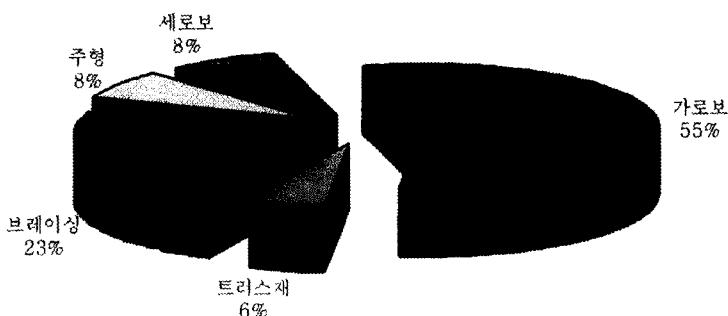
그림 3.2 부식손상 발생부재의 분포특성

그림 3.2에서와 같이 부식손상이 가장 현저하게 발생한 부재는 주로 바닥틀 구조를 형성하는 주형, 세로보 및 가로보임을 알 수 있으며, 특히, 가로보 복부판과 가로보 하부플랜지에서 부식손상이 다수 발견되고 있었다. 또한 위의 부재들에서 발생하는 부식손상은 전체부재에 걸쳐서 일정하게 발생하는 않고 국부적으로 퍼트(pit)의 형태로 발생해서 부식면적이 점차적으로 확대되는 것을 알 수 있었다.

이와 같이 부식손상이 바닥틀 구조에 다수 발생하는 이유는 기존에 건설된 강철도교의 형식이 대부분 개상식 구조이기 때문에 우수가 바닥틀 구조의 하부플랜지에 퇴적되기 때문인 것으로 생각되며, 특히 가로보에 집중적으로 발생하는 이유는 열차주행시 열

차에서 발생하는 각종 오물에 기인해서 오물들이 가로보의 복부관 하단부와 가로보 하부플랜지에 퇴적되기 때문인 것으로 생각된다.

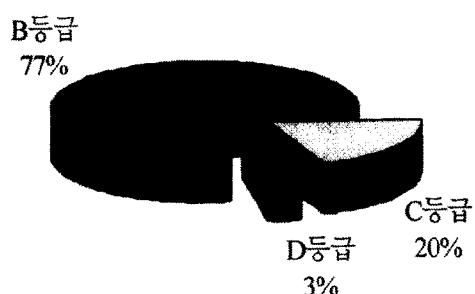
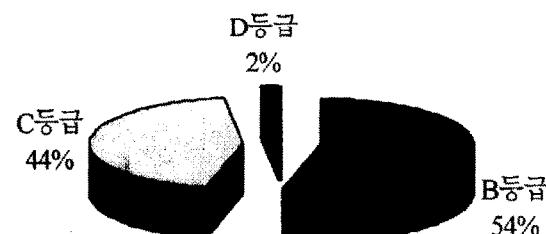
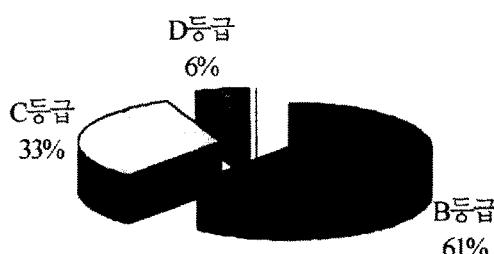
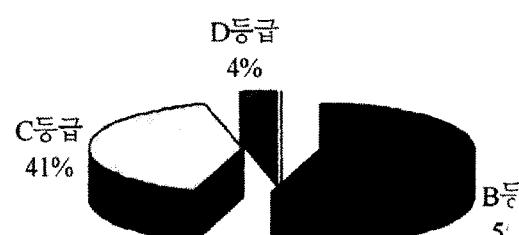
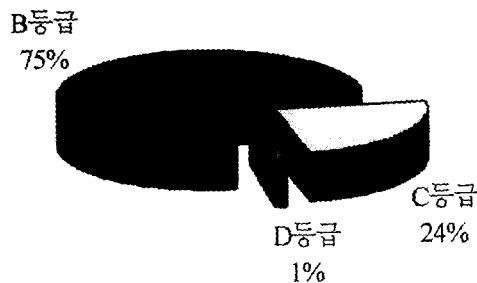
그림 3.3 판형교 각 부재의 부식손상등급

그림 3.3에서와 같이 강판형교를 구성하는 부재 중에서 대부분의 부재에 대해서 손상등급은 B등급을 지배적임을 알 수 있으나 가로보, 세로보 및 수평브레이싱의 경우 현재 부식손상상태가 C등급인 경우도 다수 나타나고 있다.

이러한 이유는 앞에서도 설명한 바와 같이 가로보, 세로보 및 수평브레이싱의 경우 기존 철도교의 구조가 개상식인 관계로 우수나 오수가 위의 부재에 퇴적되어 부재가 습한 환경에 빈번하게 노출되어 있기 때문인 것으로 생각된다. 또한 세로보의 경우 현재 상태가 D등급인 경우도 있는데 이는 주로 세로보 하부플랜지 상면의 부식에 기인하는 것으로 생각된다.

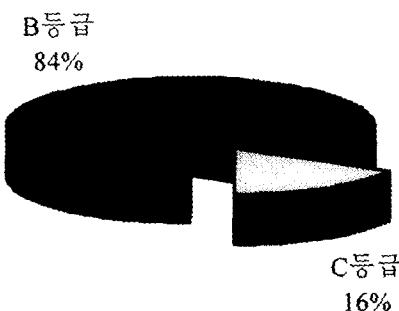
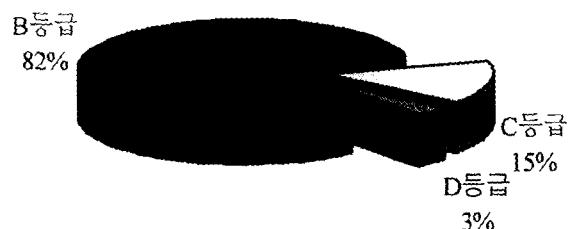
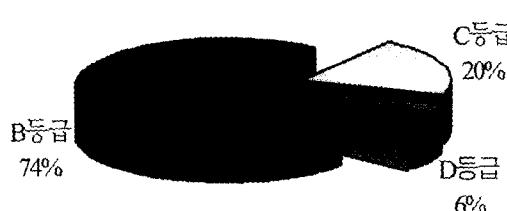
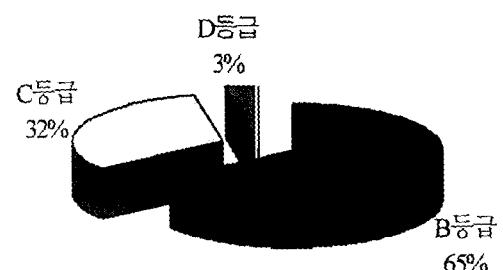
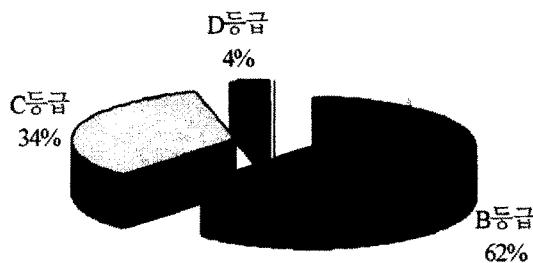
그림 3.4 트러스교 각 부재의 부식손상등급

한편 그림 3.4에서와 같이 강트러스교를 구성하는 부재 또한 강판형교와 유사한 경향을 나타내고 있으며, 바탁틀 구조를 형성하는 가로보와 세로보의 부식상태가 심각한 것을 알 수 있었다.

이로부터 향후 강철도교에 대한 유지관리시 부식에 대해서는 교축직각방향으로 배치된 구조부재를 우선적으로 관리하는 것이 필요하며, 특히 가로보, 세로보 하부플랜지 상면과 같이 습한 환경에 노출될 가능성이 많은 부재에 대해서는 유지관리시 상세대책이 필요할 것으로 판단된다.

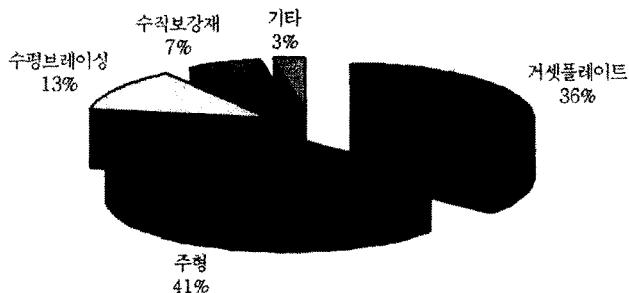
그림 3.5 파손 및 변상부재의 분포특성

현재 국내에는 파손 및 변상손상에 대한 정확한 규정이 없으며, 또한 기보고된 내용도 주관적으로 판단된 사항이 많기 때문에 본 연구에서는 파손이나 변상이 발생한 원인에 대해서 정량적으로 분석하기에는 다소 무리가 있으나 그림 3.5에서와 같이 손상유형은 주로 철도교의 공용이력이 장기간인 점을 고려하면 한국전쟁중의 총탄에 의한 상이나 가설중 부재의 취급미숙으로 발생한 손상이 대부분일 것으로 생각된다.

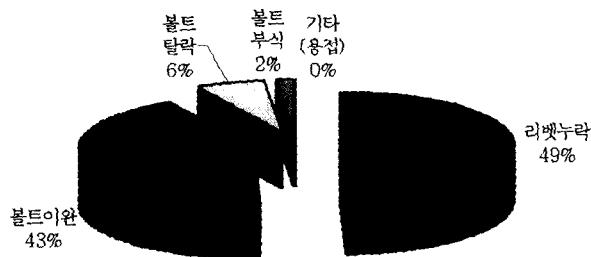
그림 3.6 연결부 손상의 분포특성

그림 3.6에서와 같이 연결부 손상특성으로는 리벳누락 및 이완이 대부분을 차지하고 있는데 이는 현재 리벳접합형식의 강교량의 공용수명이 오래 경과되고 공용기간중에 열차주행으로 인한 진동의 영향이 주된 원인으로 생각된다. 또한 볼트이완도 연결부 손상의 대부분을 차지하고 있는데, 이러한 이유도 열차주행으로 인한 진동이 주요한 원인으로 생각된다.

이러한 손상은 강철도교의 안전성에는 직접적인 영향을 미치지는 않으나 이와 같은 손상을 방지하는 경우에는 각 부재에서의 응력전달에 문제가 발생하여 예상이외의 힘이 특정부재에 전달될 수도 있으므로 강철도교의 사용성에 문제를 초래할 가능성이 있으므로 이러한 손상에 대해서 신속한 조치를 취하는 것이 바람직할 것으로 생각된다.
