건설용 리프트 구동축의 저면 에코 소실에 관한 조사 연구

이광길 · 이동주 · 김용국 · 양원백 · 김세완 · 박대식 · 박재석

한국산업안전공단 · 충남대학교 기계공학과

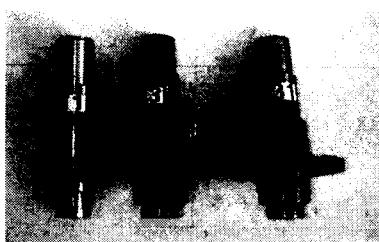
〈그림 3〉 구동축

그리고 2차적으로 〈그림 3〉과 같이 정상인 축(#11), 저면에코 소실이 심한 축(#23), 저면에코 소실(#31)이 중간인 축을 각각 1개씩 선정하여 화학성분 분석, 인장실험, 경도실험, 조직 실험 등을 통하여 저면에코 소실과 이들 실험결과의 연관 관계를 살펴보았다.
