기계적 피로에 의한 전원 코드의 화재위험성

최충석 · 김향곤 · 송길목 · 김동욱 · 김동우

전기안전연구원(한국전기안전공사 부설)

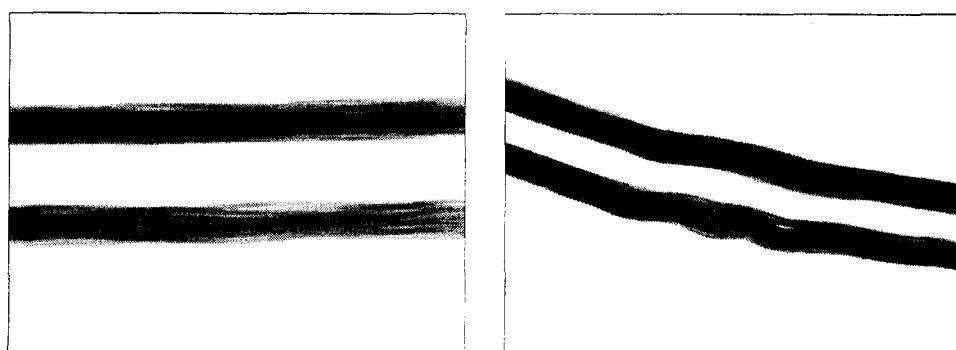
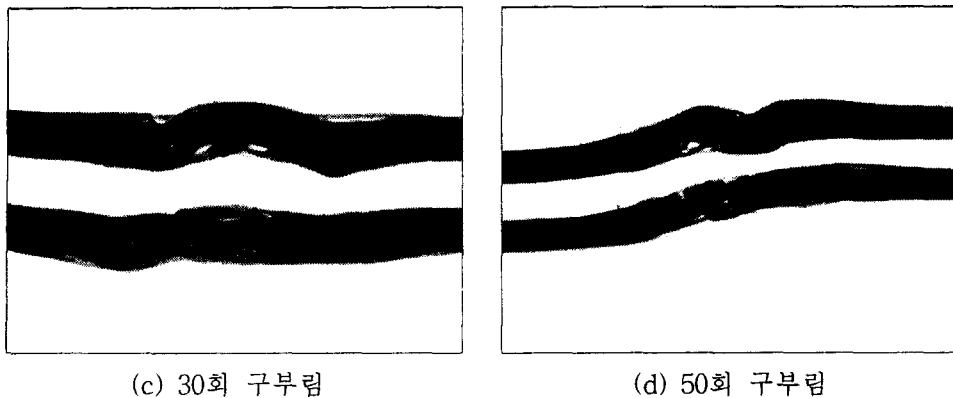
그림 2는 일체형 비닐코드 전원선($0.75\text{mm}^2 \times 2\text{C}$)의 구부림 횟수에 따른 전선내부의 심선 상태를 X선 투과 분석장치를 이용하여 분석한 것이다.

- (a)는 정상상태로 여러 가닥의 소선들이 나선형으로 감겨있음을 알 수 있다.
- (b)는 10회 구부림 것으로 구부린 부분에 약간의 굴곡이 남아있음을 볼 수 있다.
- (c)는 30회 구부린 것으로 구부려진 굴곡이 커졌음을 볼 수 있다.
- (d)는 50회 구부린 것으로 소선의 일부가 단선되기 시작함을 볼 수 있으며 소선이 한쪽으로 몰려 있음을 알 수 있다. 한번 소선이 단선되기 시작하면 소선의 단선율이 급속하게 커지게 된다. 이러한 상태에서 전류가 흐르게 되면 단선된 소선이 다른 소선과 접촉하여 아크가 발생하고 이 아크에 의해 피복이 탄화되고 주위의 가연물이 존재할 경우 화재로 이어진다.

(c) 30회 구부림
(d) 50회 구부림
그림 2. 구부림 횟수에 따른 전원코드 내부 소선의 상태(VCTFK)

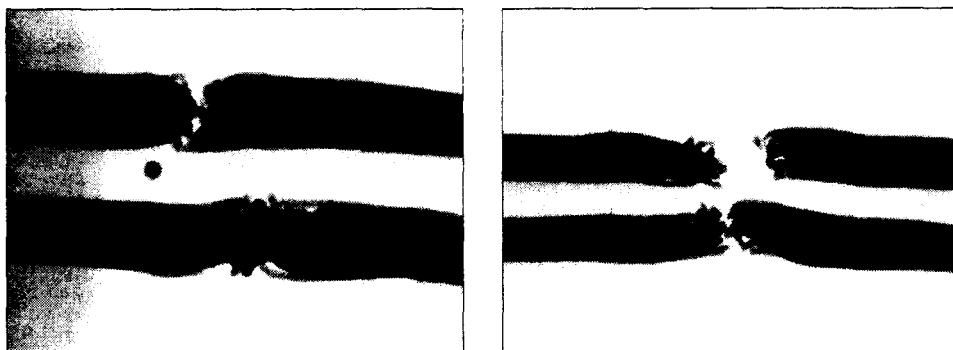
그림 3은 각 부위별 기계적 피로에 의한 소선의 소손 특성을 X선 투과 분석한 것이다. (a)는 플러그와 연장코드의 연결부분으로 반복적인 기계적 피로에 의해 소선 전체가 단선됨을 볼 수 있으며 잘려진 소선 조각이 두 가닥의 연선사이에서 발견할 수 있었다. 이 전원선을 전원이 인가된 상태에서 사용하게 되면 단선된 소선끼리 접촉함으로써 아크가 발생하며 이 아크에 의해 주위 소선을 용융시키고, 피복을 탄화시켜 화재로 이어지게 된다.

(b)는 연장코드 부분으로 반복적인 기계적 피로로 소선이 열화되어 단선되었으며 끊어진 부분에 공간(gap)이 있음을 알 수 있다. 이 상태로 전원을 투입하여 사용하게 되면 전원공급이 원활하지 못하게 되고, 일부의 소선만이 접촉한 경우에는 접촉부에서 발생한 열과 아크에 의해 피복이 탄화하여 전기재해가 일어나게 된다.

(a) 플러그와 연장코드 연결부위
(b) 연장코드 부위
그림 3. 전원 코드의 부위별 소손 특성(VCTFK)

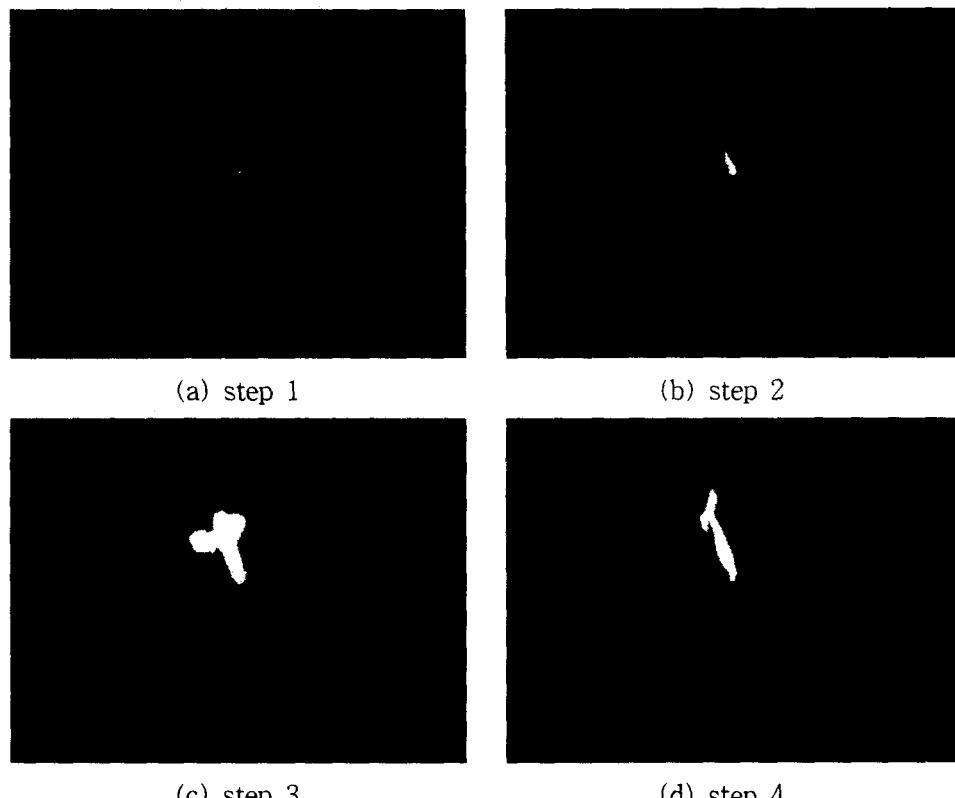
그림 4. 기계적 피로에 의한 전원 코드의 화재 진행과정(VCTFK)

그림 4는 일체형 비닐코드 전원선(VCTFK, $0.75\text{mm}^2 \times 2\text{C}$)의 기계적 피로에 의한 화재 진행 과정을 고속카메라를 이용하여 분석한 것이다. 진행 과정을 살펴보면, 기계적 피로에 의해 피복 내 소선의 일부가 단선되고 단선된 소선이 서로 접촉하여 아크가 발생한다. 이 아크에 의해 주위 소선이 용단되며 피복을 용융시킨다. 소선의 대부분이 단선되면 전

기제품의 전원공급이 불안정해지며 단선된 부분은 개폐기의 역할을 하게 되어 접촉시 아크와 높은 열이 발생하여 피복을 탄화시키고 불꽃이 밖으로 분출하게 된다. 이때 발생한 불꽃은 주위의 가연물을 충분히 착화 가능하며, 또한 선간단락이 발생하면 순간적으로 큰 전류가 흘러 전기화재 등 전기재해를 일으킨다.
