Supply Ship의 시운전중 상부구조물 과도진동 원인 분석 및 저감대책

A Countermeasure for Excessive Vibration on Bridge Deck during a Sea-Trial of Supply Ship

Sung-Wan Son, Kang-Bu Kim, Hyung-Sung Kang

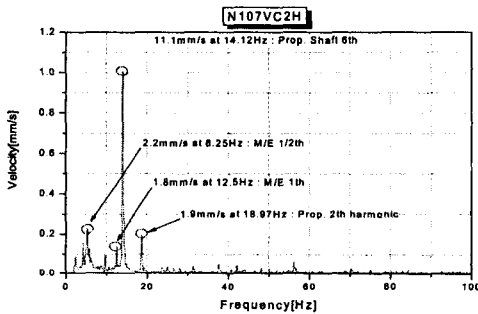
Fig. 2.1 Vibration Response Spectrum of Main Girder on the Bridge Deck, stb'd (90% Load, Straight Course)

이상의 계측 결과에서 알 수 있듯이 본선의 시운전시 상부구조물의 Bridge Deck에서 Load 80% 상태에서 상하방향으로 약 11.1 mm/s의 과도진동 현상이 일어나고 있음을 알 수 있었으며 가진성분은 Propeller Shaft의 6차 성분으로 나타났다.

본선의 상부구조물의 각 Deck는 390*8+120*10(T)가 deck의 굽힘 강성을 담당하는 주부재로써 Girder와 Web 부재로 사용되고 있으며 그위에 6t의 plate와 plate를 보강하기 위한 75*75*6 사이즈의 deck beam이 사용되고 있다. 계측결과에서 알 수 있듯이 Deck House의 상하방향의 주강성 부재인 main girder가 propeller shaft RPM의 6차 성분에 의해 가진되어 과도진동 현상을 일으키고 있음을 알 수 있다. 그리고 진동 거

동 양상은 deck plate와 보강 beam의 진동치가 girder의 진동치와 비교해서 크게 증폭되고 있지 않은 것으로 볼 때 girder의 굽힘 진동 모드가 주진동 모드로 계측되었다.

진력 성분인 12.5 Hz에서 peak치를 보이고 있으며 그 값은 1.5 mm/s의 양호한 진동치를 보이고 있다. 반면 본선의 경우 이전 호선에서 아주 적은 값을 보이던 14.0 Hz 성분이 두드러진 증가를 보여 11.1 mm/s라는 과도 진동 현상을 나타내고 있다. 이것은 상부구조의 구조특성이 동일하다고 가정하면 14.0 Hz의 기진력이 크게 증가하여 상부구조의 Girder 모드를 가진시키고 있다고 판단된다

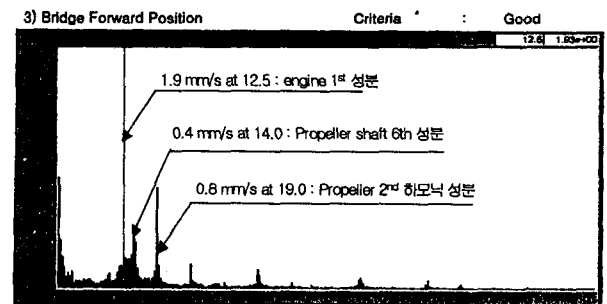
Fig. 2.2 Vibration Measurement Result on Bridge Deck of Parent Ship

Fig. 2.2과 유사위치의 본선 시운전 결과인 Fig. 2.1을 비교하여 보면 알 수 있는 것 같이 기인된 동형선의 경우 bridge deck에서 Engine 1차 기

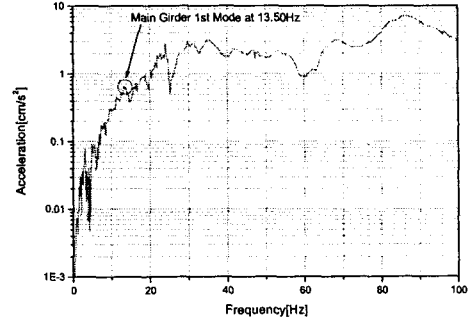
Fig. 3.1 Vibration Response Spectrum excited by Impact Force on Girder Position

이상의 실선 실험 및 해석 결과를 통하여 본선의 brige deck의 1차 굽힘 모드가 약 13.5 Hz에 존재하고 있음을 알 수 있었다.

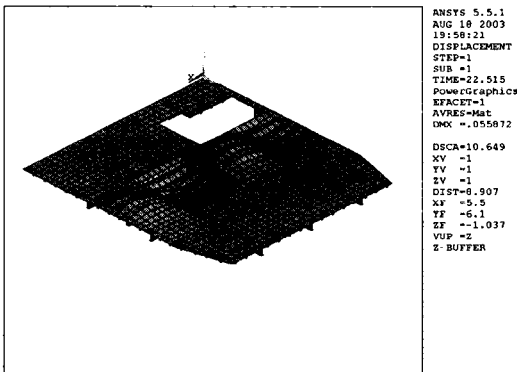
Fig. 3.4 Vibration Analysis Result after reinforcement work for Bridge Deck

진동해석 결과를 나타내었으며, 해석 결과 13.7 Hz에서 나타났던 1차 고유 진동 모드가 22.5 Hz로 상승되었음을 확인할 수 있었다.
