고속도로 시멘트 콘크리트 포장에서의 재료 원인 파손

Distresses caused by Material on Cement Concrete Pavement in Highways

유태석^{*}, 홍승호^{**}, 김홍기^{***}, 한승환^{****}

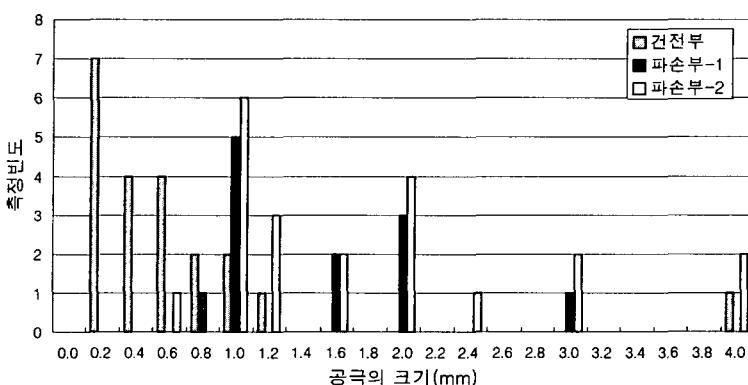
그림 1. 파손부의 공극구조 분포

검토구간이 갖는 공극의 분포가 그림 1에서와 같이 비교적 공극의 직경이 큰 1.0~3.0mm 사이에 많이 존재함을 알 수 있었는데, 이는 중부고속도로 채취 시편의 공극분포 특성과는 상당한 차이점이 존재하는 것으로 나타났다. 일반적으로 연행공기에 의한 기포는 작게 그리고 고르게 많이 분포하는 것이 내구성 향상에 많은 기여를 하는 것으로 알려져 있으며, 자연발생적인 기포는 이러한 조건을 만족시키지 못하는 경우가 많다.

따라서 이러한 공기량의 작음과 내구 공극조직의 양호하지 못함이 콘크리트의 내구특성을 저하시킬 수 있으며, 이러한 원인에 의해 다른 구간보다 더 제설제에 의한 열충격이나 동상을 더욱 많이 받아 출눈부 파손이 심각하게 진행된 것으로 판단된다.
