부산·경남 지역 플라스틱하우스의 태풍 피해 실태

Survey on the Damages of Plastic Greenhouses Caused by the Typhoon 'Maemi' in Busan and Gyeongnam Province

권준국* · 조명환 · 조미애 · 노일래 · 정호정 · 강경희 · 조용섭 · 강남준 · 정재완 · 정해봉
영남농업시험장 부산원예시험장

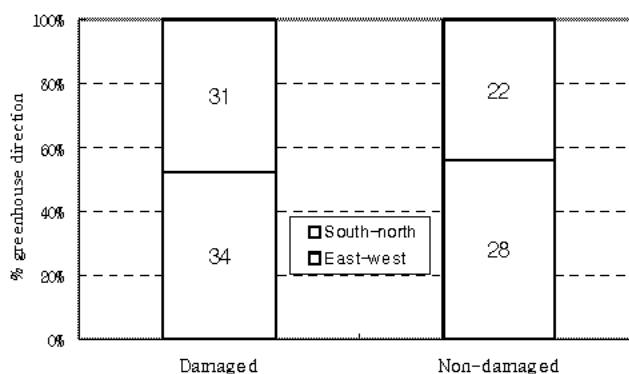
시설의 설치방향에 따라서는 피해를 받은 시설이나 받지 않은 시설 모두 동서동이 다소 많았다(Fig. 1). 이는 지역에 따라 뚜렷한 차이를 보였는데, 부산, 마산, 창녕 지역은 남북동이 동서동에 비해 피해가 많은 반면 그 외 지역은 동서동이 피해가 컸다. 이것은 지역에 따라 바람이 부는 방향이 달랐기 때문인 것으로 생각된다.

Fig. 1. Distribution of direction of plastic greenhouses damaged and undamaged by typhoon "Maemi".
