실리콘을 이용한 수트리 열화된 전력 케이블의 절연 보강

강형곤, 박준채, 고석철, 임성훈, 이종화, 한윤봉, 한병성

Insulation Reinforcement of the Electrical Power Cable Degradated by the Water Tree Using Silicon

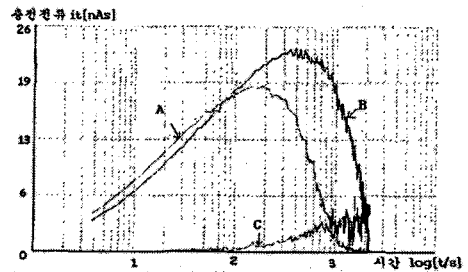
(a) 샘플 1

수트리 열화 되었다고 생각되는 두 케이블 샘플을 선정하여 등은 완화 전류법으로 측정해 본 결과 샘플 1에서 a 상이 2.271, b 상이 2.148, c 상은 측정이 불가능하였고, 샘플 2의 a 상은 2.419 b상이 2.301, c 상은 측정 불가능으로 나왔다. 따라서 1.85 이하의 양호, 1.85 ~2.3 요주의, 2.3이상은 불량이라는 판정 기준치와 비교해 볼 때 a 샘플과 b 샘플의 절연 열화가 상당히 진행된 선로로 판명되었다.

그림 1은 시간에 따른 전류치 변화를 나타내는 log형 방전그래프로서 가로축은 시간을 상용 log로 표시하고 세로축은 시간(sec)과 전류치(pA)의 곱의 1/1000 단위(nA.sec)로 표시한 그래프이다. 그래프에서 오른쪽의 기울기가 가파를수록 aging factor수치가 커지며, 케이블 절연체의 열화정도가 심한 것을

의미한다. 따라서 두 샘플의 그래프 기울기가 가파르게 되어 있어 열화정도가 심한 것을 알 수 있다.

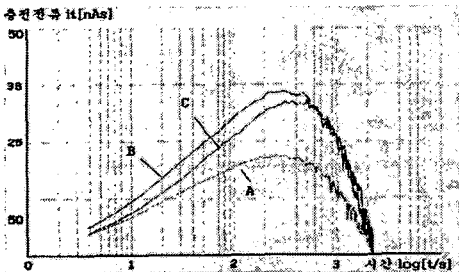
(a) 샘플 1

절연 보강 후의 절연열화 값의 비교가 그림 3에 나타나 있다. aging factor를 비교하여 볼 때 샘플 1의 경우 a상은 2.27에서 1.96으로, b상은 2.148에서 2.020, c상은 측정 불가에서 2.192로 향상되었고, 샘플 2의 경우에는 a상은 2.419에서 1.920으로, b상은 2.301에서 2.000으로 c상은 측정 불가에서 1.957로 향상되어 있는 것을 확인할 수 있다.

이는 실리콘을 이용한 보강 공사가 수트리 열화된 전력케이블의 절연 보강에 우수한 특성을 나타냈음을 보여 준다.
