배전용 폴리머 피뢰기의 고장원인 및 대책

김주용, 이재봉, 김동명, 장상옥, 황광수*
한국전력연구원, 한국전력공사

The Causes and Countermeasures for failures of Distribution Polymer Surge Arresters

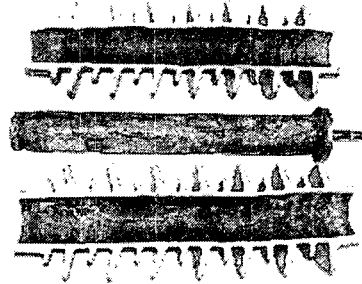
고장품을 해체하여 분석한 결과 대부분의 고장품은 그림 1과 같이 폴리머 하우징과 FRP 와인딩 사이의 계면을 통한 트래킹 경로를 가지고 있었으며, 그림 2와 같이 FRP 와인딩 표면이 거칠고 두께가 불균일하게 제작되어 있음을 확인할 수 있었다.

FRP 와인딩 표면과 애관내부의 트래킹 흔적으로 볼 때 이들간의 계면이 완전히 밀착되지 않았음을 알 수 있으며, 피뢰기 상하부 캡의 기밀이 완벽하지 않아 피뢰기 내부로 수분 및 오손물이 침투했을 가능성 있는 것으로 나타났다.

그림 1. 고장품 내부의 트래킹 흔적.

이상과 같은 제조상의 결함을 방지하기 위해서는 와인딩 처리공정을 개선하여 균일한 제품을 제작하여야하며, 그리스도포 및 밀봉처리를 확실하게 하여 하우징과 FRP 계면에 공극이 존재하지 않도록 함으로서 수분이 침투를 방지하여야 한다.

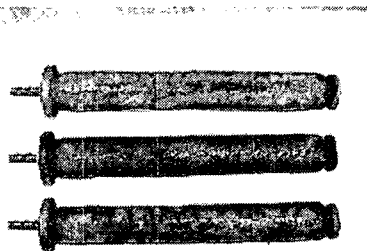
그림 2. 내부모듈 표면상태.

와인딩이 완료된 후에는 애관을 성형하고 제작된 와인딩 표면에 그리스를 처리한 후 애관내로 삽입한후 상하부 금구류를 부착하게 되는데 와인딩의 표면이 거칠고 두께가 불균일함에 따라 애관과 와인딩 사이에 공간이 존재할 수 있다.
