# 자동차용 깊은홈 볼베어링의 조기파손 : 1보 - 파손기구의 규명

현준수 · 박태조\*

FAG한화베어링(주)

## Premature Failure of Deep Grooved Ball Bearing for Automobiles : Part 1 - A Failure Mechanism

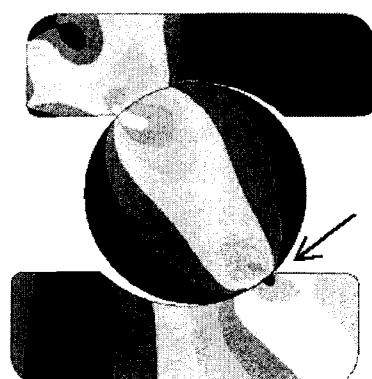
Fig. 3 Schematics of dent formation under axial load.

본 논문에서는 깊은홈 볼베어링의 볼에 압흔이 생길 수 있는 가능성을 제시하기 위하여 축방향 하중을 받는 상태에 대한 궤도륜의 턱 모서리와 볼에서의 응력분포를 Fig. 3에 개략적으로 나타내었다. 즉, 과도한 축방향 하중은 볼과 내륜 턱면이 접하는 곳(화살표로 표시)에 큰 응력집중을 유발시키므로 여기서 압흔이 쉽게 발생할 수 있다.

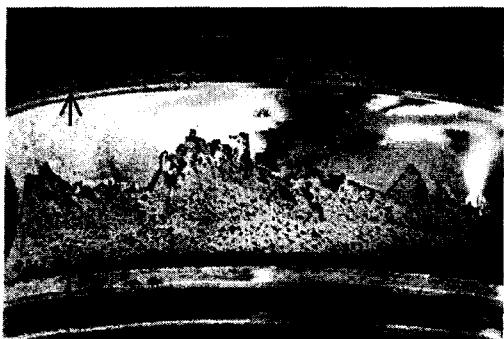
Fig. 4 Inner ring of failed bearing.

Fig. 4는 내륜의 사진으로 궤도부의 전궤적에 걸쳐서 파손이 발생하였으며, 부하측의 궤도 한쪽편으로는 턱부까지 과도하게 마멸되었다. 즉, 그림에서 B면에 비하여 A면이 매우 얇아진 것은 편측하중이 작용하는 사용조건 때문으로 추정되며, 파손의 정도는 국부적인 플레이킹(Flaking) 단계를 넘어선 총체적인 마멸파손이었다. 한편, 외륜에서는 내륜과는 달리 부분적인 플레이킹 형태의 파손과 함께 이 주변에 여러 개의 압흔이 관찰되고 있으며

이상에서 제시한 이러한 파손양상은 이물질에 의한 것이 아니라 볼베어링 부품의 손상으로 인하여 발생한 것으로 판단된다. 즉, 과도한 축방향 하중으로 인하여 내륜 턱면에 접하는 볼에 압흔이 생성되고 이 압흔이 베어링의 운전에 따라 궤도면으로 전사되어 조기파손에 이르게 한 것으로 추정된다.

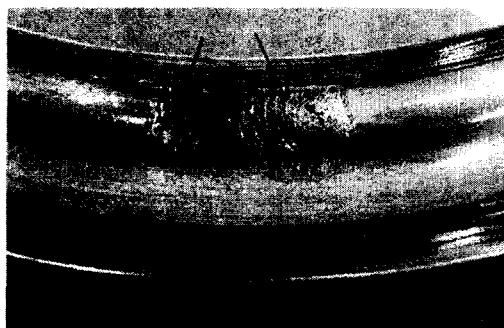
Fig. 5 Outer ring of failed bearing.

(Fig. 5), 볼에서는 내륜의 경우와 동일하게 전체에 걸쳐서 재료가 탈락되었을 뿐만 아니라 부분적으로는 파임(Ploughing)도 보이고 있다(Fig. 6). 이상과 같이 조기파손된 베어링에서 미끄럼흔적(Skid mark)과 입자에 의한 연삭마멸 등의 복합적인 마멸흔적이 모두 관찰되었다. 특히, 내·외륜의 궤도면에는 플레이킹과 함께 많은 수의 둘린 형태의 압흔이 플레이킹 주변부 뿐만 아니라 여기서 떨어진 곳에서도 발견되었다. 각 부품의 치수변화를 측정한 결과, 내륜은 반경 및 축 방향으로  $143\mu\text{m}$ 과  $518\mu\text{m}$ 로 아주 크게 나타났으며, 외륜은 반경방향으로는 무시할 수 있는 수준이었으나 축방향으로는  $117\mu\text{m}$ 정도였다. 또한, 볼은 직경이  $221\mu\text{m}$ 정도 줄어들어 큰 변화를 보였다.

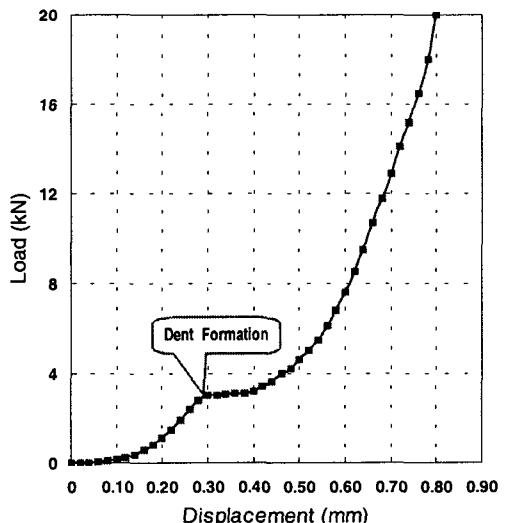
Fig. 7 Applied load vs. axial displacement.

베어링의 장착이나 작동 중에 생성될 수 있는 압흔과 형태가 동일한 압흔이 있는 볼을 제작하기 위하여 ISO 6303 깊은홈 볼 베어링을 사용하였으며, 윤활조건을 균일하게 하기 위하여 그리이스를 봉입하고 밀봉형태로 제작하였다. 또한, 손상정도를 쉽게 확인할 수 있도록 분해가 용이한 플라스틱 리테이너를 채용하였다. 다음으로 특별히 고안된 치구를 만능시험기에 설치하고 하중을 작용시키면서 축방향 변위량을 측정하여 그 결과를 Fig. 7에 나타내었다. 그림에서 중간의 변곡점을 시작으로 축방향 변위량이 증가하는 것은 이 부근에서 압흔이 발생하였기 때문인 것으로 추정된다. 특히, 변곡위치에서의 축방향 하중은 3.5kN 정도로 이는 계산으로 구한 베어링의 축방향 내하중과 거의 일치하였다.

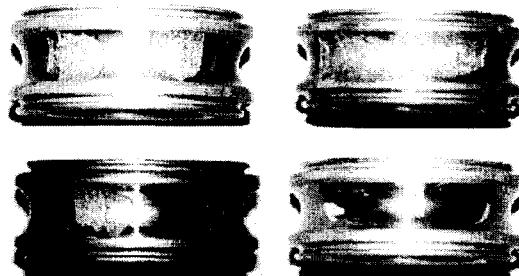
Fig. 9 Inner races track of tested bearings.

Fig. 9는 파손된 베어링의 내륜에 대한 사진으로 플레이킹이 발생하였으며, 플레이킹 주변뿐 아니라 전면에 걸쳐서 많은 수의 압흔이 발견되었다. 특히, 압흔은 플레이킹이 많이 진전된 베어링일수록 발생정도가 심하게 나타났다. 한편, 외륜의 궤도면에는 플레이킹 발생은 없었지만 볼 궤적부를 확대한 Fig. 10에서 많은 수의 압흔이 선명하게 나타나고 있다. Fig. 11은 파손된 베어링의 내륜의 압흔주변을 100배 확대한 사진으로 화살표는 단차에 대한 윤곽을 나타내며, "A"로 표시된 부분은 판상의 압흔이다. 이러한 형상의 압흔은 궤도륜의 플레이킹부에서 생성된 파편이 베어링 내에서 볼과 궤도륜에 의해 눌려서 생성된 것으로 추정된다. 실제로 파손베어링에서 생성된

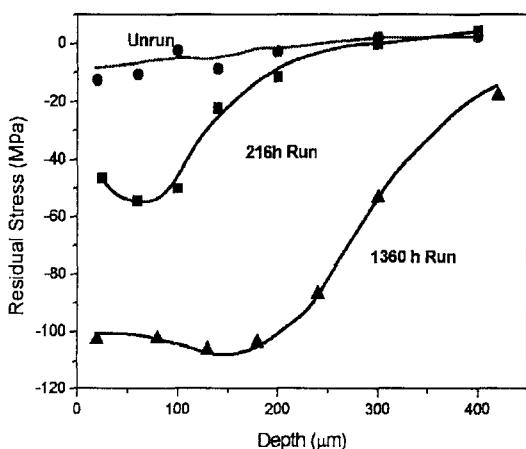
Fig. 12 Residual stress in tested bearing.

시험한 베어링의 궤도표면에서부터 표면하부에 대한 X-선시험결과인 잔류응력과 잔류오오스테나이트의 변화를 Fig. 12와 Fig. 13에 각각 나타내었다. 분석한 베어링의 내륜은 216

시간 시험후에 파손된 베어링, 1,360시간 시험후에도 파손현상이 관찰되지 않은 베어링, 그리고 시험하지 않은 신품베어링의 내륜 등 3종이었다. 이 결과, 표면하부의 잔류응력과 잔류오오스테나이트는 베어링의 파손여부와는 관계없이 베어링의 시험시간에 따라서 모두 변화폭이 커졌다[11]. 이러한 결과는 216시간 시험후에 파손된 베어링은 피로파괴가 아닌 비정상적인 원인에 의해서 파손된 것임을 의미한다. 즉, 베어링 재료의 피로축적정도는 216시간 시험후에 파손된 경우가 1,360시간 동안에도 파손되지 않은 경우에 비해 매우 작은 사실에서 알 수 있다.

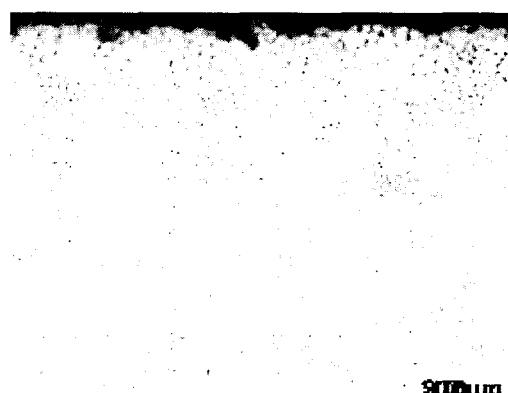
Fig. 14 Micro structures (Failed at 216 hours).

일반적으로 피로가 진전되면 베어링표면 하부에 흰색띠(White band)라는 변형조직이 생성된다. Fig. 14와 Fig. 15는 시험한 베어링에 대한 미세조직사진을 각각 나타낸 것으로 Fig. 14의 216시간 운전한 후에 파손된 베어링에서는 크랙 주변과 궤도하부에서 재료의 조직변화가 관찰되지 않는 반면에 Fig. 15의 1,360시간 운전된 경우에는 표면하부에 변형조직이 존재함을 확인할 수 있었다. 즉,  $L_{10}$ 수명의 3배 이상인 1,360시간 운전된 시편의 미세조직사진에서 재료의 피로축적이 확인되므로 216시간 작동후에 파손된 베어링의 파손원인은 피로파괴가 아니라는 것을 알 수 있다.
