# 자동차용 깊은홈 볼베어링의 조기파손 : 2보 - 임계압흔의 크기

현준수 · 박태조\*

FAG한화베어링(주)

## Premature Failure of Deep Grooved Ball Bearing for Automobiles : Part 2 - Critical Dent Size

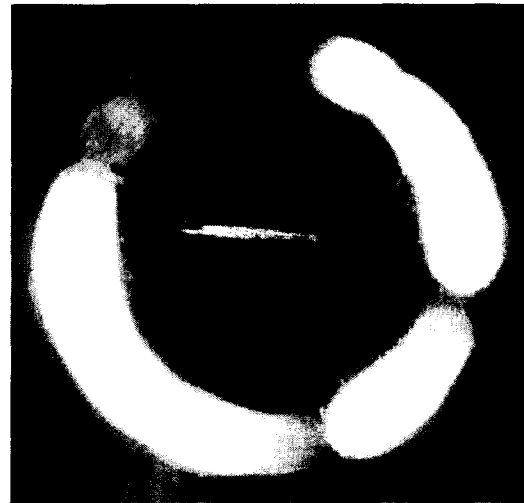
(a) Before test

시험전·후에 대한 볼의 압흔형상을 측정된 결과를 Fig. 2~Fig. 4에 나타내었다. Fig. 2 (a)의 시험전 압흔형상은 초승달모양으로 모서리부가 날카로우며 길이가 선명하고 다른 부분의 반사광이 없이 외관이 깨끗하다. 하지만 시험후인 (b)에서는 모서리에 마멸흔적과 표면에 많은 난반사 흔적을 관찰할 수 있다. Fig. 3은 Fig. 2의 시료를 확대하여 촬영한 사진으로 돌출부분(A)에서는 시험후에 마멸흔적이 관찰되지만 함몰부분(C)에는 초기의 늘림 흔적이 그대로 보존되어 있다.

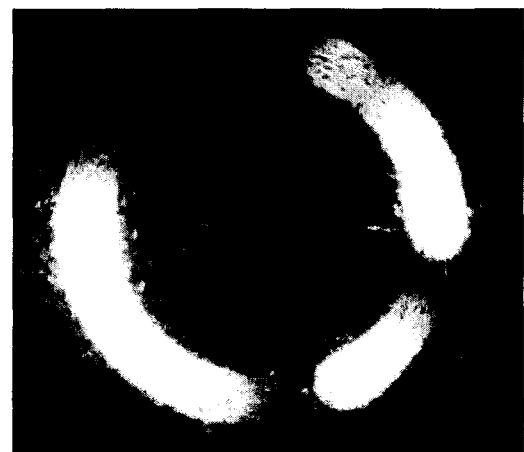
(b) After test

의해서 눌러진 부분은 B에 상당한다. 시험전에는 Rp(돌출량)와 Rt(최대 골-산과의 거리)가 각각  $2.92\mu\text{m}$ ,  $7.24\mu\text{m}$ 이었으나 시험후에는  $2.03\mu\text{m}$ 와  $5.94\mu\text{m}$ 으로 각각 24%와 31%가 감소하였다. 시험후 압흔의 산(Edge)부가 뚜렷하게 감소한 것은 금속면간의 직접접촉에 의해서 압흔에 소성변형을 일으킬 수 있을 정도의 높은 응력이 작용한 것으로 추정된다. 또한, 압흔주변에 변색, 많은 굽힘과 마멸흔 등이 존재하는 것은 베어링의 운전시에 발생한 미끄럼 때문으로 생각된다.

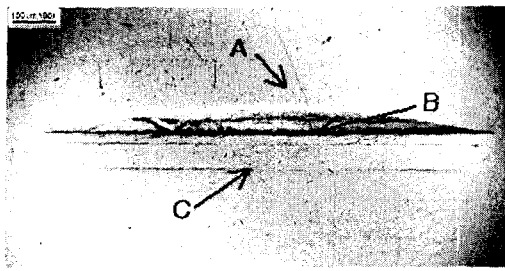
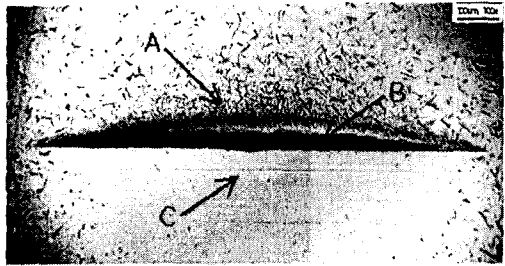
Fig. 3 N type dents on ball.

Fig. 4는 시험전·후의 압흔의 단면을 형상 측정기로써 측정한 결과로서 단면이 "N"자와 유사하다. 여기서, 솟아오른 부분은 Fig. 3에서 A부분이고 압흔생성시 웨도륜의 턱모서리에

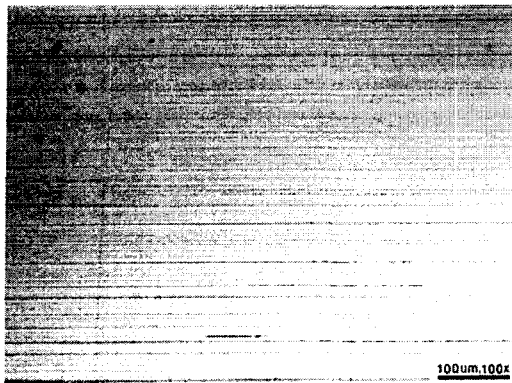
Fig. 6 Tested raceway without dent ball.

Fig. 6은 압흔이 없는 볼을 사용하여 1시간 동안 시험한 궤도면으로 시험전과 차이가 거의 나타나지 않고 있다. 그림에서 가로방향의 선은 볼의 공전방향과 일치하는 연삭가공흔적으로 표면의 Rt는 0.3μm, 거칠기는 0.03μmRa 정도로 이는 일반적으로 베어링 운전시에 형성되는 EHL 유막두께보다는 작은 크기이다.

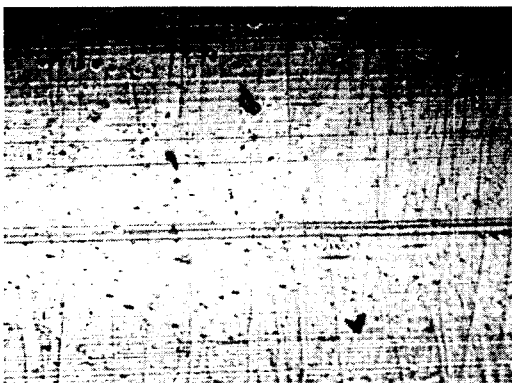
Fig. 7 Tested raceway with dent ball.

Fig. 7은 압흔이 있는 볼을 장착한 베어링의 시험후 궤도륜 표면에 대한 사진으로 볼의 압흔이 궤도륜에 전사되었음을 보여주고 있다. 특히, 전사된 압흔은 볼 압흔의 돌출부 형상(Fig. 2, Fig. 3의 A부 참조)과 동일하게 직선 형태를 나타낸다. 또한, 전사된 압흔은 내륜의 전궤도륜에서 동일한 형태로 나타나고 있는 반면에 외륜의 궤도륜에는 부하영역에서만 집중되는 것은 베어링의 운전특성과 일치하는 결과이다. 볼 이동궤적부에서의 길이 0.5~1mm, 폭 3~10μm 정도의 전사된 압흔은 볼의 구름방향보다 직각방향으로 많이 발생하였다. 참고로 초기 볼압흔의 길이는 1~2mm정도였다. 궤도부분의 거칠기를 측정한 결과, 전사된 압흔의 깊이는 0.3~0.8μm정도였다.

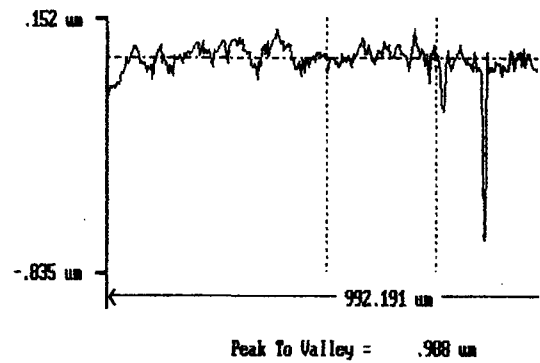
Fig. 8 Reprinted dents on raceway.

Fig. 8은 전사된 압흔이 포함된 궤도륜의 형상을 나타낸 것으로 압흔의 최대깊이는 0.84

$\mu\text{m}$ 이다. 이 깊이는 초기 볼 압흔의 돌출량  $2.66\mu\text{m}$ 의 30%정도에 해당하며, 이로부터 볼 압흔의 돌출부분 일부가 상대면인 궤도륜에 각인되어 소성변형이 발생한 것으로 추정된다.
