잠재성 특이산성토중 강관말뚝의 부식

Steel Pile Corrosion in Potential Acid Sulfate Soil

이 승 현* · 박 미 현 · 윤 경 섭 (농업기반공사, 농어촌연구원)
Lee, Seung-Heon* · Park, Mi-Hyeun · Yoon, Kyung-Sup

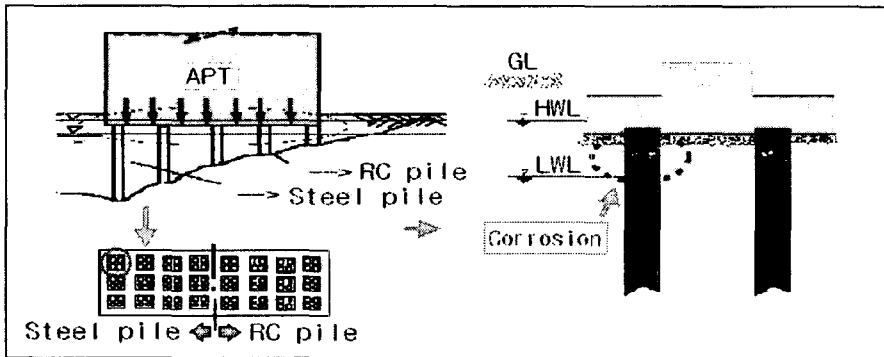
Fig. 1 Schematic diagram of surveyed site.

건물은 공간충적지에 위치하고 있었으며 지하수위는 약 2m정도 유지하고 있었다. 육안조사에서 부식은 지하수가 머무르는 지점이 매우 심하게 나타났다. 굴착하여 강관말뚝의 표면상태를 조사한 결과 표면에 부식이 심하였고 황산화원박테리아의 부식생성물(FeS)로 추정되는 검은색 부식생성물이 표면에 다량 부착되어 있었다. 부식생성물에 염산(10%)수용액을 반응시켰을 때 격렬한 반응과 함께 황화수소 악취가 심하게 발생하였다.

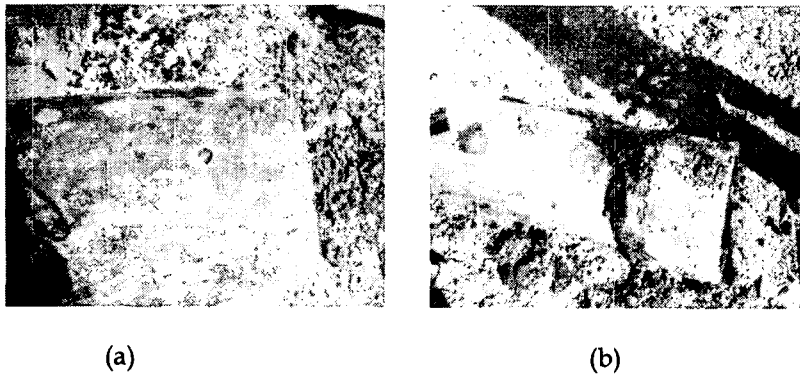
Fig. 2 Photographs of steel pile pulled out at surveyed site.

Table 2는 Table 1의 입도분석자료와 동일한 시료를 가지고 부식성평가를 위한 기초적인 화학성을 분석한 자료의 평균과 범위이다. 토양의 pH는 평균 7.5로 나타나고 있으나 잠재성 특이산성토를 확인하기 위한 과산화수소(H₂O₂)처리에 의한 토양 pH는 평균 4.2로 3.3이나 하강하는 것으로 나타나 지면 노출이나 지하수를 통한 용존산소가 공급되는 조건에서는 국부적인 부식의 원인이 될 것으로 판단되었다. 또한 유기물 함량이 높고 황산이온의 함량이 높으며 강관말뚝표면의 검은 침적물 생성과 염산처리에 의한 강한 반응성은 황산환원균에 의한 미생물부식으로 판단되었다.

Table 3은 1개의 강관말뚝을 인발하여 외관의 부식상태와 토층별 시료에 대한 토양의 화학적 성질을 조사한 결과이다. 외관의 부식상태는 지상 3m전후에서 가장 심한 부식상태를 보였고 10m까지 부식의 흔적이 보였으며 10m이하에서는 부식의 흔적이 없었다. 외관 부식의 흔적과 토양의 이화학적성간의 관계는 명확하지 않았으나 10m이하에서 수용성 황산이온의 함량이 급격히 감소하고 염소이온이 증가하였다.

본 조사지구같이 잠재성 특이산성토층 지하수위 변동구간 등과 같이 산화·환원상태가 반복될 수 있는 구간에 매설된 강관말뚝의 국부적 부식 원인은 미생물에 의한 부식이라 사료되었다. 결론적으로 해안저지대나 간척지, 곡간 축적지 등에 구조물을 시공·관리하는 경우, 사례지구와 같이 지하수위 변동구간이 존재하여 산화·환원상태가 반복될 수 있는 구간에 매설될 강관말뚝의 설계나 시공에 있어서는 토양 조건을 정밀히 검토해야 할 필요가 있다.
