# 도시철도차량 구조체의 정밀진단에 관한 고찰

## On study the diagnosis of carbody structure for EMU

This paper describes EDM testing, Magnetic particle testing and Ultrasonic testing results of carbody structure for EMU. Carbody is subject to vibration, impact and wear which can cause severe defects leading to a fatal accident. The purpose of the test is to prove the endurance of Korean EMU for the commercial operation.

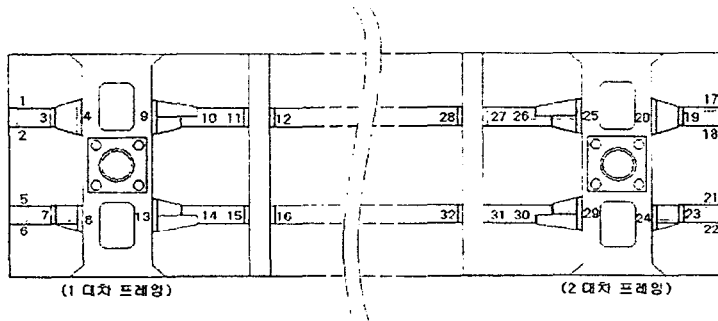
그림3. 자분탐상검사 부위 개략도

언더프레임의 센터실, 볼스터 및 교차부위(센터실과 볼스터 및 센터실과 크로스빔)에 대하여 차종별로 검사를 실시하였다. 표2는 차량의 자분탐상 결과를 그림3은 자분탐상 부위의 개략도를 나타내고 있으며 차량제작시 용접부에 의한 결함으로 추정되는 부위를 제외하고는 결함이 검출되지 않았다.

구 분	검사 개소	결함 여부	비 고
1. Tc-car(1024호)	39 개소	양호	
2. M-car(1424호)	31 개소	양호	
3. M'-car(1524호)	31 개소	양호	차량제작시 용접부 결함(3곳) 검출

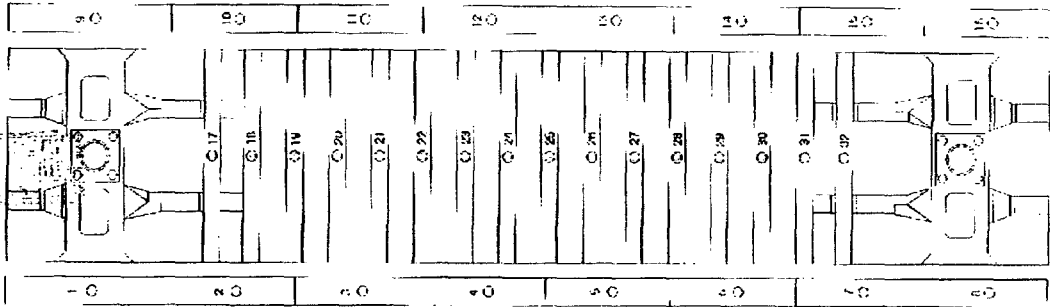
그림4. 차체 언더프레임(1024호) 초음파 두께 측정 부위 개략도

본 검사의 주 대상인 차체 언더프레임의 주요 부재인 사이드실, 센터실, 크로스빔에 대하여 두께 변화를 아래 표3과 같이 측정하였으며 표4는 각 부위별 두께 감소율을 나타낸다. 두께 변화의 주요 원인은 부식으로 인한 감소율로 판단된다. (그림4는 언더프레임 초음파 측정부위 개략도 참조)

구분	검사 개소	두께 감소율(%)	감소율 큰부위
1. Tc-car(1024호)	32 개소	0~9.77	1) 사이드실(중앙부) 2) 크로스빔(볼스터주변)
2. M-car(1424호)	30 개소	0~8.66	1) 크로스빔(볼스터주변) 2) 크로스빔(중앙부)
3. M'-car(1524호)	35 개소	0~12.00	1) 크로스빔(볼스터주변) 2) 크로스빔(볼스터주변)

측정위치	1	2	3	4	5	6	7	8	9	10	11	12	13	14	15	16
감소율(%)	2.88	2.50	9.77	4.00	4.44	2.66	4.00	1.83	0.88	2.33	0.44	4.44	1.77	4.00	1.83	3.83
측정위치	17	18	19	20	21	22	23	24	25	26	27	28	29	30	31	32
감소율(%)	7.11	7.11	5.55	6.00	6.22	6.88	6.44	6.22	5.55	5.11	6.00	4.66	4.22	6.66	4.44	4.44
