외부화염에 의해 단락된 비닐코드 및 고무코드의 화재 패턴

김동우, 송길목, 김동욱, 김영석, 최충석
한국전기안전공사 부설 전기안전연구원

The fire patterns of vinyl and rubber cords shorted by external flame

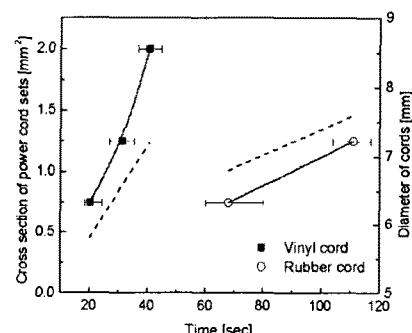
그림 4. 외부화염에 의한 일체형 코드의 단락 시간
Fig. 4. The short-circuit time of power cord sets according to the external flame

그림 4는 다양한 굽기의 비닐코드 및 고무코드에 외부화염을 인가하여 착화된 후, 단락이 발생할 때까지의 시간을 나타낸다. 여기서, 직선은 코드 굽기에 대한 시간을 나타내고 점선은 각 코드의 직경에 대한 시간 특성을 나타낸다. 그림에서 알 수 있듯이, 착화 후 단락까지의 시간이 고무코드의 경우가 비닐코드 보다 많이 소요되는 것을 알 수 있다. 또한 비닐코드 및 고무코드 모두 코드가 굽어짐에 따라 시간은 늘어나는 것을 알 수 있다. 비닐코드의 $0.75[\text{mm}]$ 의 경우 착화에서 단락까지 이어지는 시간은 약 20초 전후로 나타났으며, $1.25[\text{mm}]$ 의 경우는 30초 전후, $2.0[\text{mm}]$ 의 경우는 40초 전후에서 단락이 발생하였다. 한편, 고무코드의 $0.75[\text{mm}]$ 의 경우 착화에서 단락까지 이어지는 시간은 약 65초 전후로 나타났으며, $1.25[\text{mm}]$ 의 경우는 80초 전후에서 단락이 발생하였다. 또한 코드 굽기에 따라 코드의 직경은 증가하기 때문에 단락까지의 시간이 증가하는 것을 알 수 있다.

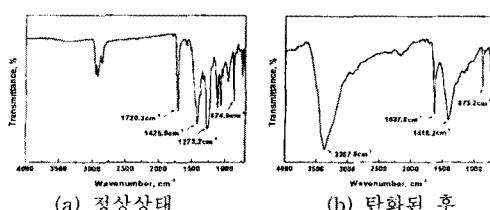
그림 7. 비닐코드의 흡광피크
Fig. 7. The absorption peak of vinyl cord

그림 7은 적외선 분광기(FT-IR)로 분석한 비닐코드의 흡광피크를 나타낸다. (a)는 정상상태를, (b)는 탄화된 흡광피크를 나타낸다. 정상상태에서의 흡광피크는 $1720.3[\text{cm}^{-1}]$, $1425.0[\text{cm}^{-1}]$, $1273.2[\text{cm}^{-1}]$, $874.9[\text{cm}^{-1}]$ 에서 흡광피크가 나타나는 것을 확인하였다. (b)은 외부화염에 의해 소손된 것으로 $3367.9[\text{cm}^{-1}]$ 에서 나타난 흡광피크는 정상상태의 (a)에서는 나타나지 않았던 것으로 이는 유기질이 탄화되어 내부의 탄소가 공기 중에 있는 수분과 결합한 일반적인 흡광피크이다. 따라서 열에 의해 질연피복이 소손되었음을 확인할 수 있고, (a)에서는 $1720.5[\text{cm}^{-1}]$ 의 흡광피크가 나타나지만, (b)에서는 그 흡광피크가 없는 것을 확인할 수 있다. 그러나 탄화물이 산소와 재결합한 것으로 추정되는 $1637.8[\text{cm}^{-1}]$ 에서 흡광피크가 나타나는 것을 확인하였다. 이외에 $1272.5[\text{cm}^{-1}]$ 에서의 흡광피크도 (b)에서는 나타나지 않았다.

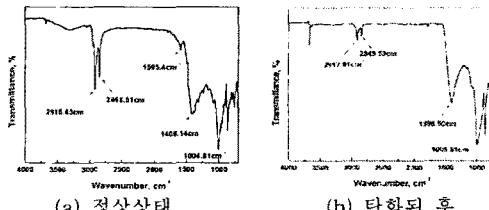
그림 8. 고무코드의 흡광피크
Fig. 8. The absorption peak of rubber cord

그림 8은 고무코드의 흡광피크를 나타낸다. 고무코드에서는 정상상태와 탄화된 상태의 흡광피크 차이가 크게 나타나지 않았다. 정상상태에서 $1594.41[\text{cm}^{-1}]$ 에 흡광피크가 나타나지만, 탄화된 후의 흡광피크에서 이 부분의 피크가 나타나지 않았다.
