과도한 채널 이온 주입 농도 및 Si-SiN 스트레스가 플래쉬 메모리셀 산포에 미치는 영향

The study on cell V_{th} distribution induced by heavily doped channel ionn and Si-SiN stress in flash memory cell

Abstract

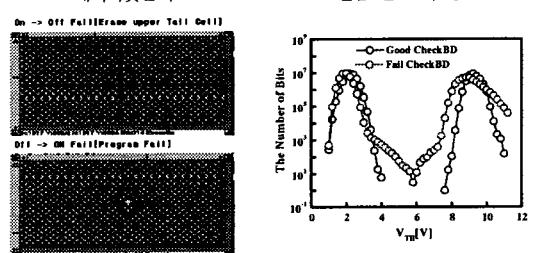
그림 4. Ckbd*1 패턴 쓰기시 정상/불량
Single Bit 불량 비트맵

것으로 판단된다. (정확한 불량 원인은 추후 언급) 또 한 그림-3과 같이 비트맵 테스터에서 Ckbd*1 패턴 쓰기 평가한 결과 불량 비트들이 발생함을 확인하였다. 그림-4에서 알 수 있듯이 소거 / 쓰기 동작시 Ckbd*1 패턴 쓰기에서는 소거된 셀 문턱전압 산포에서는 높은 문턱전압으로, 쓰기된 셀 문턱전압 산포에서는 낮은 문턱전압으로 Tail이 발생하며 Ckbd*1 패턴 문턱전압 Margin window가 거의 없는 수준을 보였다.

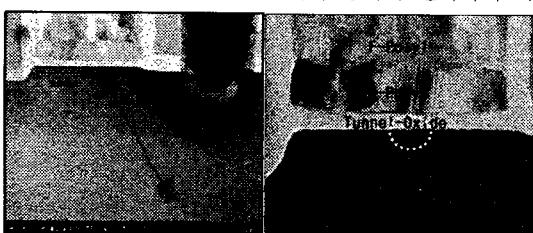
그림 5 Si 표면 부위 Dislocation 그림-6 Si 표면 Dislocation에 의한 터널 산화막 증착시 산화막에 국

그림-5에서 셀 문턱전압 불량 셀을 S-TEM 분석 결과 Si 표면 부위에서 Dislocation이 발생함을 확인하였다. Dislocation 발생 부위는 Si 표면으로부터 0~7nm 사이에서 발생하며 과도한 채널 이온 농도에 의한 격자 손상 부위가 Si-SiN 기계적 스트레스를 받으면서 Dislocation 정도가 심화되는 것으로 판단된다. 또한 스트레스를 받는 정도나 Dislocation이 심해지는 정도에 따라 초기 또는 소거된 상태에서 읽기 동작시 상대적으로 높은 문턱전압으로 읽히는 것으로 보인다. 이는 Si 표면 부위 Dislocation(결함)에 의한 채널 부위 전자 이동도의 감소 및 채널 부위 셀 전류가 흐르는 단면적 감소로 셀 전류가 감소하여 문턱전압을 높게 읽어내는 것으로 판단된다.

부적으로 취약한 부위가 발생하여 게이트로부터 드레인으로 전자 방출 증가 및 Hot Hole 주입 증가에 의해 Drain Disturbance에 취약한 특성을 보이는 것으로 판단된다. Dislocation 발생 위치는 크게 차이가 나는 않지만 Strapping Contact 인근 부위에서 상대적으로 더 발생하는 것으로 보였다. 그 이유는 DNS (Disposal Nitride Spacer) 습식 식각 부족으로 Strapping Contact 주변에 남아있는 SiN에 의해 Si-SiN간 스트레스 증가로 Dislocation이 심화되는 것

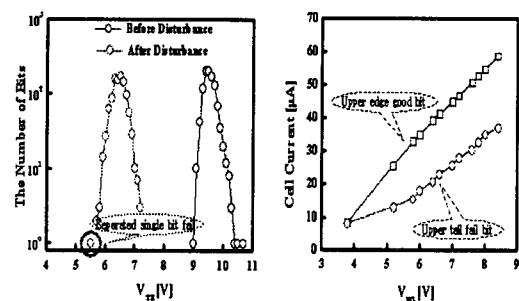
그림-7 WL내의 Drain Disturbance 전/후 그림-8 정상/불량 셀간 W/L 전압에 따른 V_{dd}와 I_{dsat} 곡선 비교

공정 후 소거 및 쓰기를 안 한 초기 상태의 셀 문턱전압 산포 측정시 높은 문턱전압으로의 불록한 Tail 셀들은 소거시에는 높은 문턱전압으로의 Tail을, 쓰기시에는 낮은 문턱전압으로의 Tail을 발생시킨다. 그림-7에서 불량 셀의 Drain Disturbance 겹중 방식은 불량 셀을 포함하고 있는 1 워드라인을 선정하여 Drain Disturbance 전후에 셀 문턱전압 산포를 측정하는 방식을 사용했다. Separated Single Bit 불량이 존재하는 워드 라인을 선택하여 1회 쓰기하여 Drain Disturbance 前 산포를 측정할 경우 불량 셀이 발생하지 않았으나 나머지 511 워드 라인을 쓸 때 Drain Disturbance가 가지면서 불량 셀이 산포에서 분리되어 나음을 알 수 있었다. 이로 인해 쓰기시 Tail을 형성하고 있는 셀들이 Drain Disturbance 특성에 취약해 불량으로 발생함을 확인할 수 있었다. 또한 소거시 높은 문턱전압으로 Tail지는 불량 셀의 게이트 전압에 따른 셀 전류의 변화를 산포내의 제일 높은 문턱전압을 가지는 정상 셀과 비교하기 위해 워드라인 전압에 따른 셀 전류를 각각 측정한 결과 그림-8에서 보듯이 불량 셀의 워드라인 전압에 따른 셀 전류의 곡선 기울기가 정상 셀에 비해 완만함을 보였다. 이는 셀 부위의 Si 격자 결함 (Dislocation) 발생으로 인한 채널 부위의 전자 이동도 감소 및 채널 전류가 흐르는 단면적의 감소로 읽기 동작시 셀 전류가 상대적으로 감소하면서 곡선 기울기가 상대적으로 완만해지는 것

으로 판단되며 이로 인해 셀 문턱전압이 높은 문턱전압으로 읽히는 것으로 보인다. 그림-9에서는 읽기 동작시의 Sense Amp. 구조를 나타내었다. 초기 상태 또는 소거시 높은 문턱전압으로의 Tail은 특성적으로 Separated Single Bit 불량 유형과 동일하며 이는 그림-10과 같이 Sector내의 문턱전압 산포를 워드라인 별로 측정시 Separated Single Bit들이 모여 Tail을 형성하는 데서 알 수 있다.

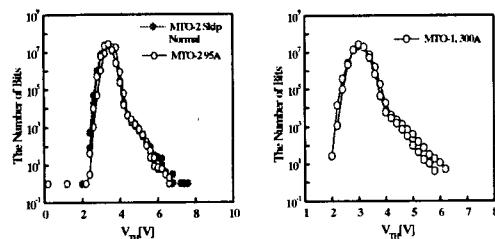
그림-14 Stopper SiN 증착 전 MTO-2 95Å 그림-13 Spacer SiN 증착 전 MTO-1 300Å
적용에 따른 셀 문턱전압 산포 개선

그림-13, 15에서 기존 191Å인 MTO-1 두께를 300Å으로 변경하여 DNS 30' → 65'에 따른 Si 표면 Attack 및 Spacer SiN에 의한 스트레스를 개선한 결

과 Tail 셀이 상당수 개선을 보였으며 [블록한 부위 제외한 Tail 셀 발생 개수 58 → 0 bit (4 Die)으로 감소] Separated Single Bit 개선 측면에서는 가장 큰 효과를 보였다.

그림-14, 15에서 Stopper SiN에 의한 Stress를 제거시키고자 Stopper SiN 증착 전 MTO-2 95Å를 적용한 결과 Tail 셀이 상대적으로 감소를 보였다. [블록한 부위 제외한 Tail 셀 발생 개수 58 → 28 bit (4 Die)으로 감소]

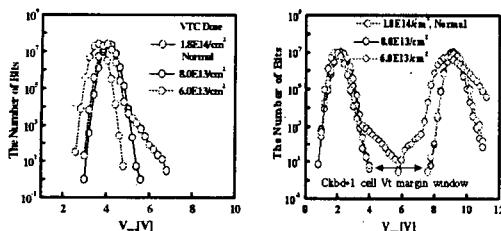
그림-16 채널 이온 주입 농도 및 순서 변화에 그림-17 채널 이온 주입 농도 및 순서 변화에 따른 초기 문턱전압 산포 개선
따른 Ckbd*1 패턴 쓰기시 셀 문턱전압 산포개선

닐링 효과를 받지 않도록 실험하였다. 실험 결과 그림-16에서 알 수 있듯이 상기 변경안 적용시 초기 상태 및 소거시 높은 문턱전압으로의 볼록한 Tail 셀들이 개선됨을 확인하였다. 이로 인해 정상적인 셀 문턱전압의 산포를 확보할 수 있게 되고 소거, 쓰기시 셀 문턱전압 산포가 Tail 없이 정상적으로 나옴을 확인했으며 그림-17과 같이 Ckbd*1 패턴 쓰기시 Window를 ~3.6V정도 확보할 수 있게 되었다.

결론적으로 과도한 VTC (Channel Vth Adjust) 채널 이온 주입 농도에 의해 생성된 Mono-vacancy등의 Si 결함은 어닐링에 의해 활성화되어 Dislocation 형태로 바뀌고, Si-SiN 스트레스 효과로 Dislocation이

이온 주입시 과도한 농도와 어닐링활성화 효과로 인한 Si 결합의 발생 여부를 알아내기 위해 표-2와 같이 VTC 채널 이온 주입 단계 (VTC IIP 1 / B, 1.8e14, 30kev) 및 어닐링 (1000°C N2/O2) 단계를 Skip 후에 VTC 채널 이온 농도를 6.0e13 / 8.0e13으로 보상, 변경하여 셀의 채널 농도를 궁극적으로 낮추고 어
