## 지구물리탐사 방법의 석탑지반 안전진단에의 적용

서만철, 오진용, 김기현<sup>1)</sup>

## Application of geophysical exploration methods for safety diagnosis of the basement of stone pagoda

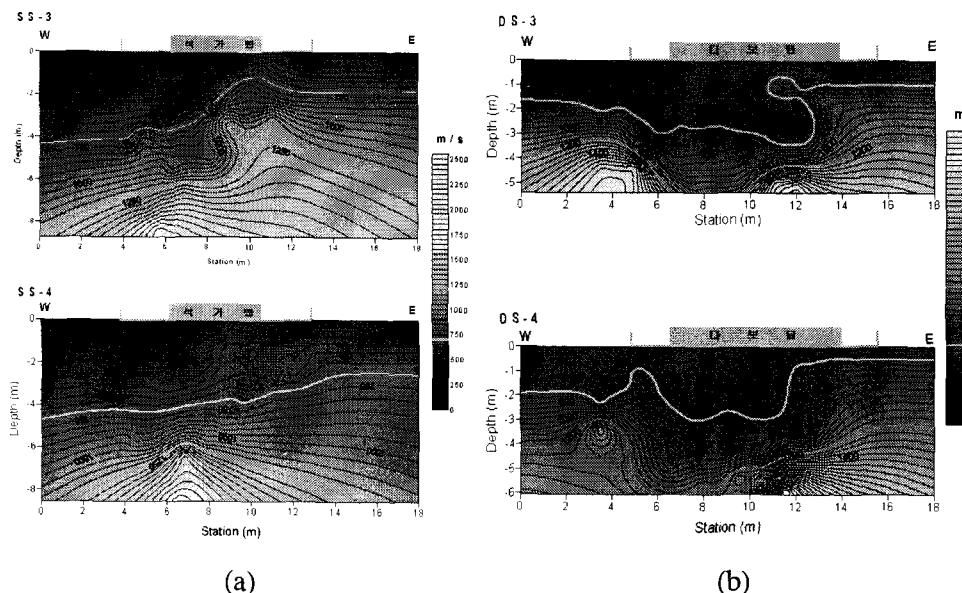
Fig. 3. (a) Seismic velocity structures along the selected survey lines in the Seokgatap site. See Fig. 2 for the location, (b) Seismic velocity structures along the selected survey lines in the Dabotap site. See Fig. 2 for the location.

다보탑 지반의 탄성파 P파 속도는  $500\sim800 \text{ m/s}$ 의 범위를 보이는데 이는 석가탑 지반보다 약  $244 \text{ m/s}$  정도 높은 탄성파 속도로서 다보탑지반이 상대적으로 견고함을 의미한다. 또한, 탄성파 반사법 탐사 도면의 남북방향의 DS-1, DS-2 측선의  $9\sim19\text{ m}$  사이와 그 밖의 지역에서 서로 다른 매질차이를 발견하였다. 다보탑 지반의 북서측 약  $3\text{ m}$  지점은 탄성파 속도가 주변보다  $150\sim200 \text{ m/s}$  낮은 연약지반으로 판찰되는데 이는 전기비저항 분포와도 일치한다. 이러한 현상은 다보탑이 전반적으로 북북서 방향으로 약  $0.6^\circ$ 의 경사를 갖는 원인이라고 판단된다.

석가탑 지반에 대한 탄성파 속도의 분포는 풍화토~연암의 지반 특성에 해당하는  $200\sim1832 \text{ m/s}$ 의 범위를 보이고, 주변보다 깊게 지하 약  $6\text{ m}$  까지 연장되어 있는 것으로 보인다. 석가탑 북측면 올타리 부근의 측선  $10\text{m}$  지점은 탄성파 속도가 주변보다  $150\sim200 \text{ m/s}$  낮게 나타나는 연약지반으로 해석된다. 또한 굴절법탐사 동서방향의 단면도에서는 지층분포가 서측 부분의 탄성파 속도가 약  $250 \text{ m/s}$  정도 낮게 나타나고 있다. 탄성파 탐사 단면도 결과에 의거하여 남북방향의 SS-1, SS-2 측선의  $9\sim21\text{ m}$  사이와 그 밖의 지역에서 서로 다른 매질차이를 발견하였다. 석가탑 지반에 대한 GPR 탐사에서는 석가탑 부지와 원지반의 경계에서 뚜렷한 매질변화를 확인할 수 있었고, 또한 배수로의 위치를 확인할 수 있었다.

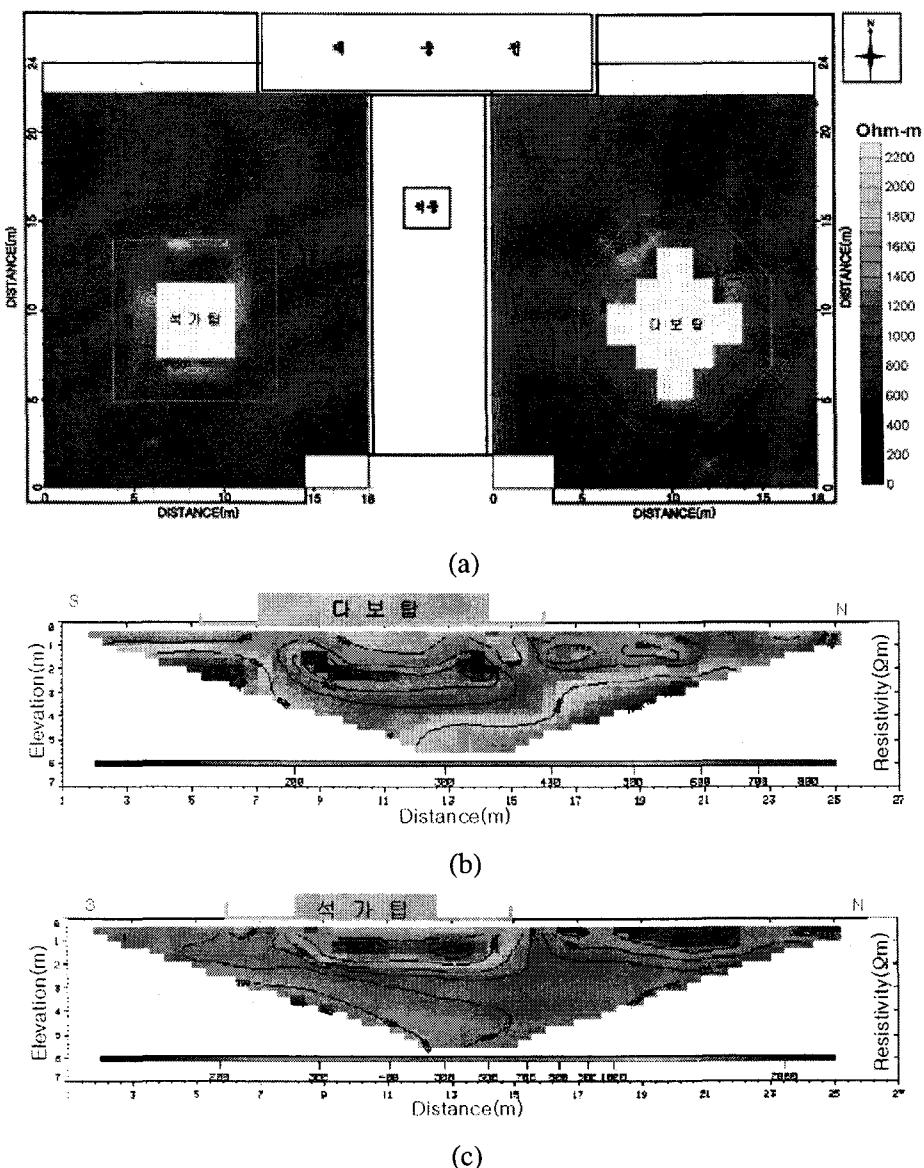
Fig. 5 (a) Resistivity map around two stone pagodas from the Wenner method with the pole interval of 1 m. Resistivity profiles along Line DVR-1 in the Dabotap site, (b) and along the Line SVR-1 in the Seokgatap site, and (c) All results are obtained by the Wenner method. See Fig. 2 for the location.

다보탑 부근의 전기비저항 탐사 결과, 전반적으로  $65\sim1071 \Omega\text{m}$ 의 범위를 보이고 있으며, 대체적으로 석탑과 인접한 부분에서 저비저항과 고비저항의 경계가 나타났다. 다보탑 지반의 외부는 전기비저항이  $200 \Omega\text{m}$  내외의 저비저항을 나타내고 있는 반면, 다보탑 지반은 최대  $1071 \Omega\text{m}$ 의 상대적인 고비저항을 나타낸다. 특히 다보탑 북동측  $3\text{ m}$  지점하부 지반이 주변보다 저비저항을 보여 지반이 상대적으로 연약함을 보이고 있다. 또한 다보탑 하부  $1\text{ m}$  깊이부터는 최저  $100 \Omega\text{m}$  정도의 저비저항층이 지지기반을 형성하는데, 이는 지반 구축시 점토층을 중간 중간에 넣었을 가능성을 시사한다(Fig. 5).

전기비저항 수평탐사의 결과는 다른 탐사에 비해 석가탑 지반의 범위가 분명하게 나타난다. 석가탑 지반에 대한 전기비저항값은 전반적으로  $98\sim2387 \Omega\text{m}$ 의 범위를 보이고 있으나, 석가탑 지반의 외부 지역은 그 값이  $400 \Omega\text{m}$  이하로서 상대적으로 낮은 비저항을 나타낸다(Fig. 5). 대체적으로 탑 주변에서 주변지역보다 상대적으로 높은 비저항을 나타내고 있어 석가탑 건립시 지반안정 대책을 실시한 것으로 판단된다. 특히 석가탑 북측면과 인접한 지점의 지반이 주변보다 낮은 비저항이 판찰되는데 이는 지반이 상대적으로 연약함을 나타낸다.

외부는 200 Ωm내외의 낮은 비저항을 나타내는 반면, 석탑지반은 최대 2200 Ωm의 상대적인 높은 비저항을 나타내고 있다. 특히 다보탑과 석가탑의 북쪽 지반이 주변보다 낮은 비저항을 보여 상대적으로 연약함을 보이고 있다.

결론적으로 현재 석가탑의 지반상태는 탑의 하중을 지지하기에 충분치 않은 것으로 해석되며, 침하현상 발생시 부등침하에 의하여 탑의 구조에 변형이 발생하는 것으로 판단된다. 특히, 우기에는 지반의 함수비가 증가하여 지반의 허용지지력이 더욱 감소할 것이므로 강우의 침투를 방지할 시설이 필요하다. 그러므로, 다보탑, 석가탑의 북서쪽 연약지반의 안정을 위한 지반공학적 보강방법과 배수로 확보 및 차수벽의 설치가 강구되어야 할 것으로 판단된다.
