사찰에 조성된 조립 사질 토양이 석조 문화재의 훼손에 끼치는 영향

도진영

경주대 문화재학부

Influence of Coarse Sandy Soil in Temples on the Deterioration of Stone Cultural Properties

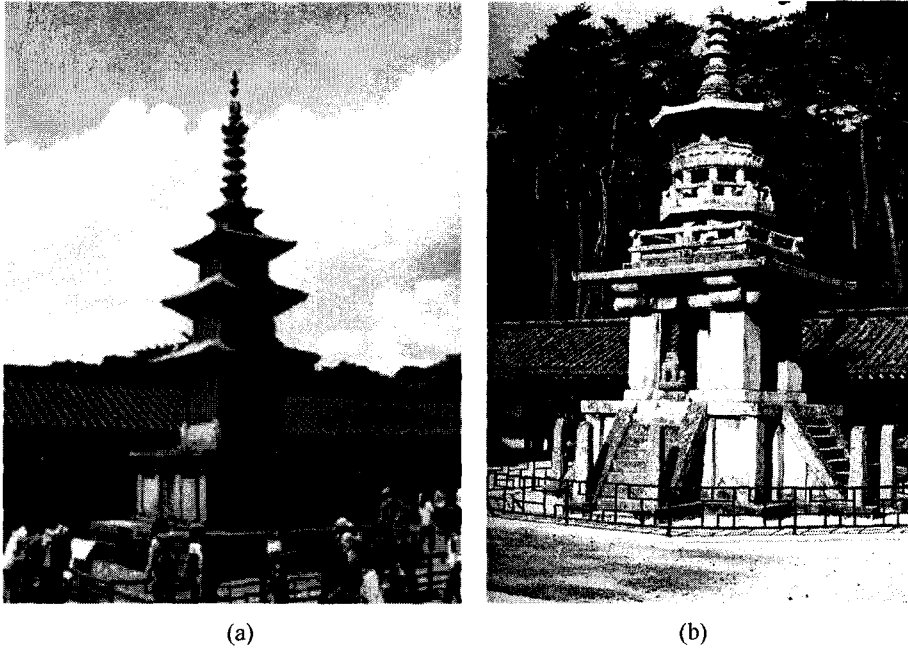
그림 1. 불국사 관람객과 주변의 조립 사질토양.

기 중에 날리게 되고 다보탑과 같은 복잡한 구조를 가진 곳에서는 이러한 부유물질의 침착이 용이하게 된다(그림 1). 더구나 두 석탑은 대웅전과 회랑으로 둘러싸여 있어 부유된 지면의 토양성분이 더 잘 침착될 수 있다(그림 2). 여기에 계절에 관계없이 강하게 부는 바람 또한 지면의 토양을 부유시키는 작용을 할 수 있다(표 1). 이렇게 침착된 부유 토양은 생물이 서식할 수 있는 장소와 양분을 제공하기도 하며, 토양의 수용성 염성분이 석재와 반

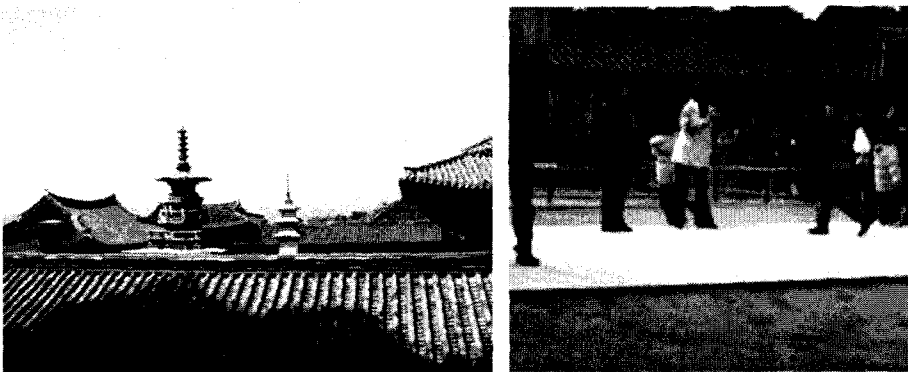
그림 2. 대웅전과 회랑으로 둘러싸인 다보탑과 불국사삼층석탑과 그 주변.

불국사 두 석탑 주위에는 그림 2에서 보는 바와 같이 바닥의 일부는 돌판을 깔아 그 위로 사람들의 이동을 유도하였으나 관람객이 많을 경우에는 통제가 어려울 것이다. 또한 바람으로 인해 토양이 부유되는 것도 제지하기 어려운 일이다. 따라서 문화재의 손상에 영향을 끼칠 수 있는 조립 사질 토양이 문화재 주변에 조성되어야 하는가에 대해 고려해 보아야 할 것으로 사료된다. 조립 사질토양이 사찰의 고유한 성격이어서 그대로 조성되어야 하는 것이라면 관람객의 수를 제한 또는 관람방법에 대한 주의사항을 강화시킨다든지 하는 여러 방법을 숙고하여야 할 것이다.

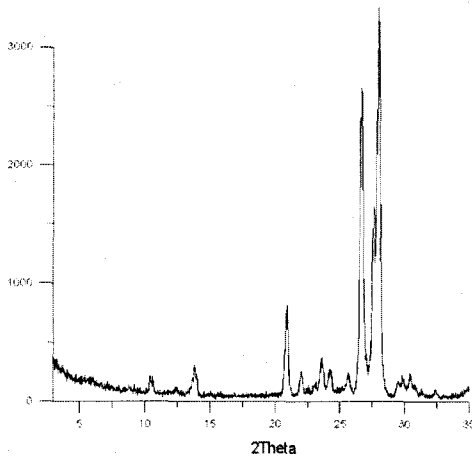
경주불국사 경내에 조성된 조립 사질 토양의 분말 XRD 분석결과, 그림 3(a), (b)에서 보
는바와 같이 주구성 광물은 석영과 장석류이며 여기에 스�멕타이트, 일라이트와 캐올리나이트

(a) 조립 사질토양 입자크기 <0.177mm

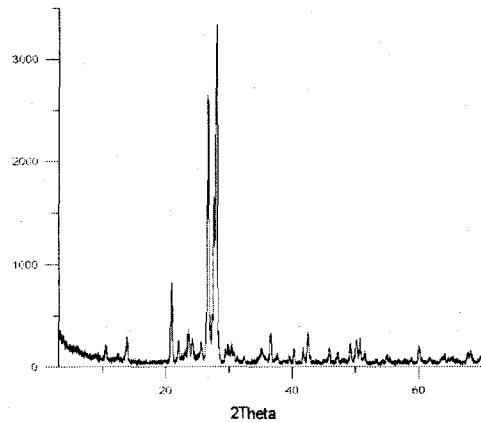
(b) 조립 사질토양 입자크기 <0.177mm

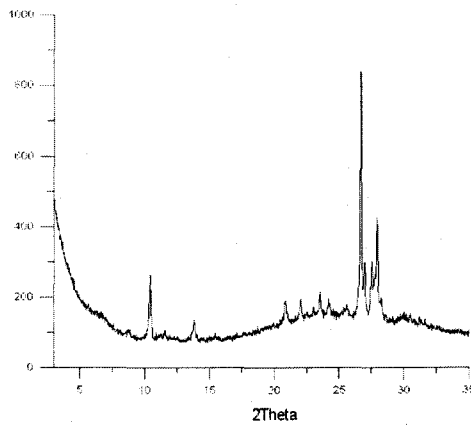
(c) 다보탑 난간 내부의 점토층

불국사 다보탑 탑신부 난간 내부에 점토층이 형성된 것이 관찰되는데 이 점토층의 XRD에 의한 구성광물성분은 석영, 각섬석, 사장석 및 소량의 집섬으로 분석되었으며, 이외에 흑운모, 일라이트, 스�멕타이트와 캐올리나이트가 확인되었다. 더 많은 시료를 분석한 후에 비교를 하여야겠지만 우선 분석된 두 결과만을 비교하자면 조립 사질 토양과 다보탑 난간 내부에 침착된 점토층의 구성광물이 매우 유사하다. 이는 다보탑 난간 점토층이 구성암석의 풍화에 의해 생성된 것일 수도 있지만, 주변에 조성된 조립 사질 토양이 공기 중으로 부유하여 난간의 표면에 쌓여서 생성된 것일 수 있음도 배제할 수 없다는 것을 암시한다.
