불국사 석가탑의 풍화훼손도 분석 및 기원암의 산지추정

이명성* · 이찬희* · 서만철** · 최석원**

*공주대학교 문화재보존과학과, **공주대학교 지질환경과학과

Deterioration Analysis and Source Area on Rock Properties of the Seokgatap Pagoda in the Bulguksa Temple, Korea

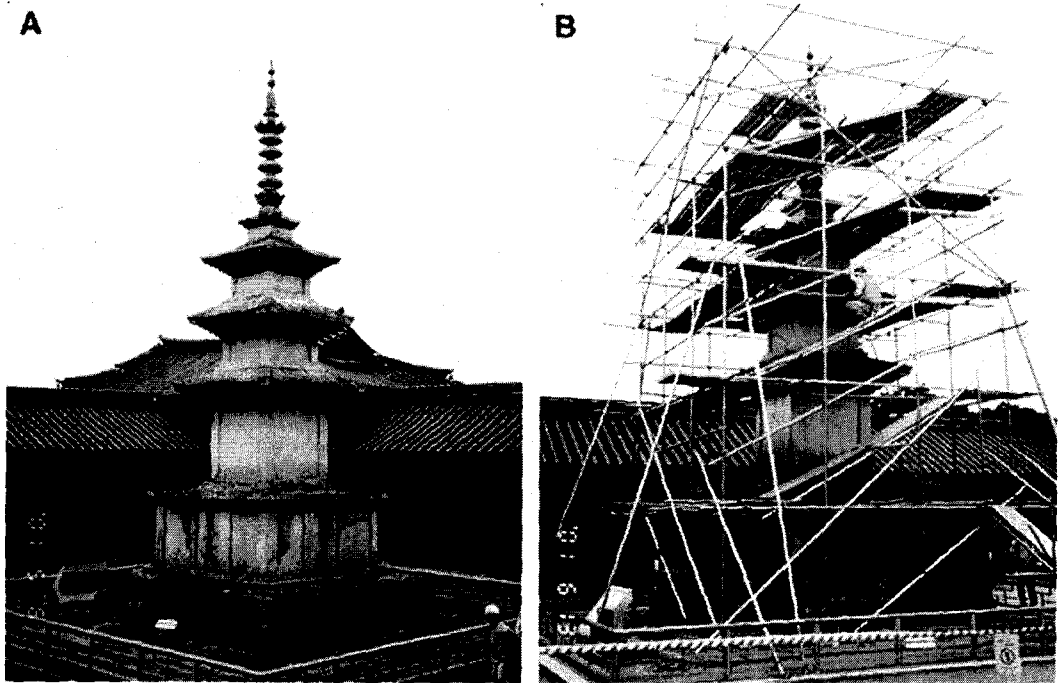
Fig. 1. Southeastern view of the Seokgatap pagoda in the Bulguksa temple. The pagoda is intensive contaminations on the surface rocks around the basement part. Photograph B set up the scaffold by stainless steel pipe and plates for detail survey.

석가탑의 구성암석은 우백질의 조립질이고 등립질의 화강암으로 1~3 cm 정도의 정동을 포함한다. 이 정동에서는 석영, 알카리 장석, 전기석, 자철석의 자형결정이 성장하였다. 구성광물은 알카리 장석, 석영, 흑운모, 알카리 각섬석, 형석 등이며, 저어콘, 인회석, 자철석 등을 부수광물로 포함한다. 이 암석은 토함산 부근에 분포하는 흑운모 화강섬록암과는 전혀 다른 것이다. 상륜부의 일부 암석은 홍장석 화강암과 유색광물을 많이 함유하고 있는 흑운모 화강섬록암이다. 그러나 상륜부와 지대석 주변의 연화문석의 암석은 본체와 다른 섬록암, 반려암질 및 홍장석 화강암이 혼재한다. 그림 1은 불국사 석가탑의 남동쪽 전경으로서 전체적으로 기단부의 훼손과 암회색의 오염이 심함을 보여준다.
