옥천 용암사 마애불의 보존관리를 위한 불연속면의 거동특성 해석

Behavior Interpretation of Discontinuity for Conservation Treatment of Standing Sculptured Buddha at the Yongamsa Temple, Korea

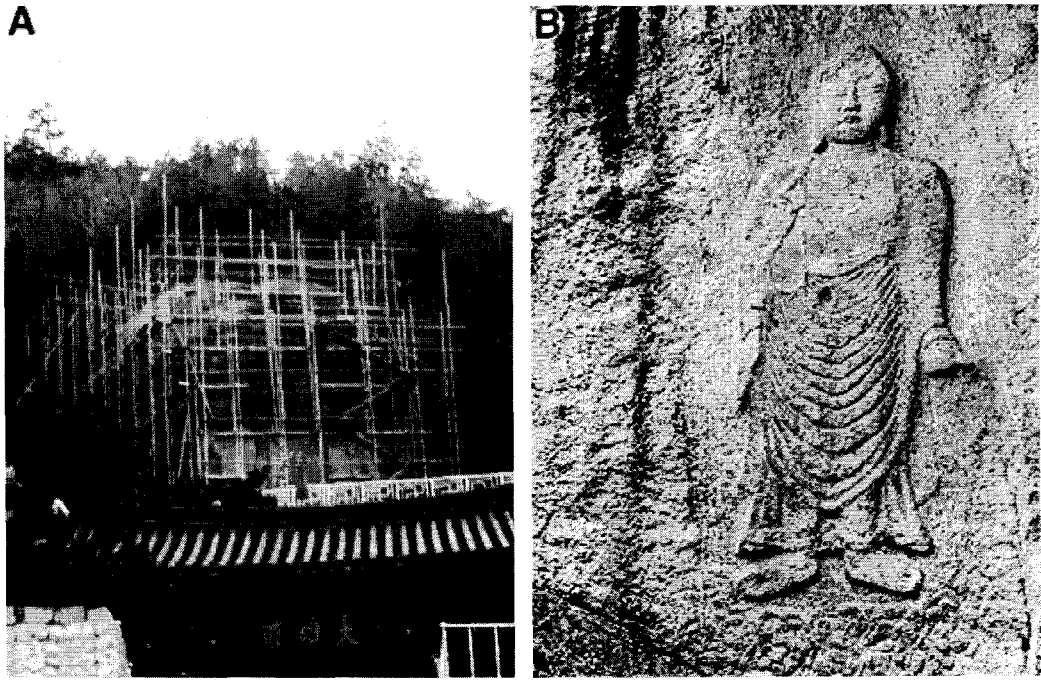
Fig. 1. Eastern frontal view of the standing Buddha at the Yongamsa temple. (A) The basement rock engraved Buddha statue set up the scaffold by stainless steel pipe and plates for detail survey and conservation treatment. (B) The Buddha statue of the Yongamsa temple is partly painted reddish brown pigments.

용암사 마애불은 자연 지붕이 갖춰진 절벽의 하단에 감실형으로 바위를 파서 도드라지게 새긴 얽은 부조의 마애불입상으로 붉은 색이 아주 인상적이다. 붉은색은 인위적인 채색의 흔적이 있다. 이 마애불의 좌우에는 암흑색의 오염 물질이 분포하며, 우측에는 수직균열과 이를 충전한 강회가 노출되어 있다. 마애불의 총 높이는 343 cm, 두상은 52 cm, 가슴너비는 83 cm 이다(Fig. 1B).

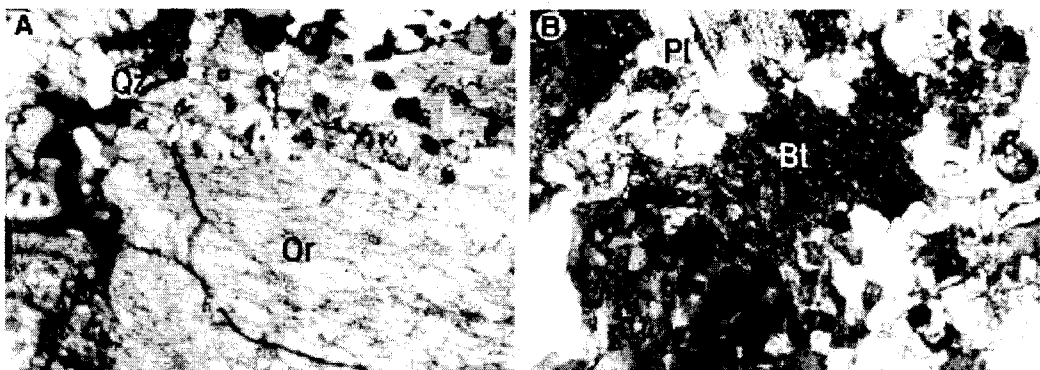
Fig. 2. Microphotographs showing host rocks of the Buddha statue at the Yongamsa temple. (A) Porphyritic granite composed of sericitized orthoclase and seriate textured quartz. (B) Quartz, plagioclase and biotite assemblages of

porphyritic granite. Qz; quartz, Or; orthoclase, Bt; biotite, Pl; plagioclase.

이 암석의 구성광물과 풍화도를 파악하기 위해 마애불과 같은 암종을 박편으로 제작하여 편광현미경으로 관찰하였다. 현미경하에서는 현정질의 장석 거정이 관찰되며, 세리에이트 조직을 갖는 석영이 공존한다(Fig. 2A). 이 장석의 거정은 입자경계와 쌍정면을 따라 점토광물화 작용을 받았다. 또한 흑운모는 풍화작용에 따라 녹니석화 되어 있다(Fig. 2B). 전암 대자율 측정 결과, 마애불이 양각된 부분은 $2.14\sim 4.64 (\times 10^{-3} \text{ SI unit})$ 의 대자율 분포를 보이며, 마애불 주변암반도 이와 비슷한 $2.28\sim 3.76 (\times 10^{-3} \text{ SI unit})$ 범위 내의 값을 갖는다. 따라서 이 마애불을 구성하는 암석은 자철석계열의 반상 흑운모 화강암임을 알 수 있다.

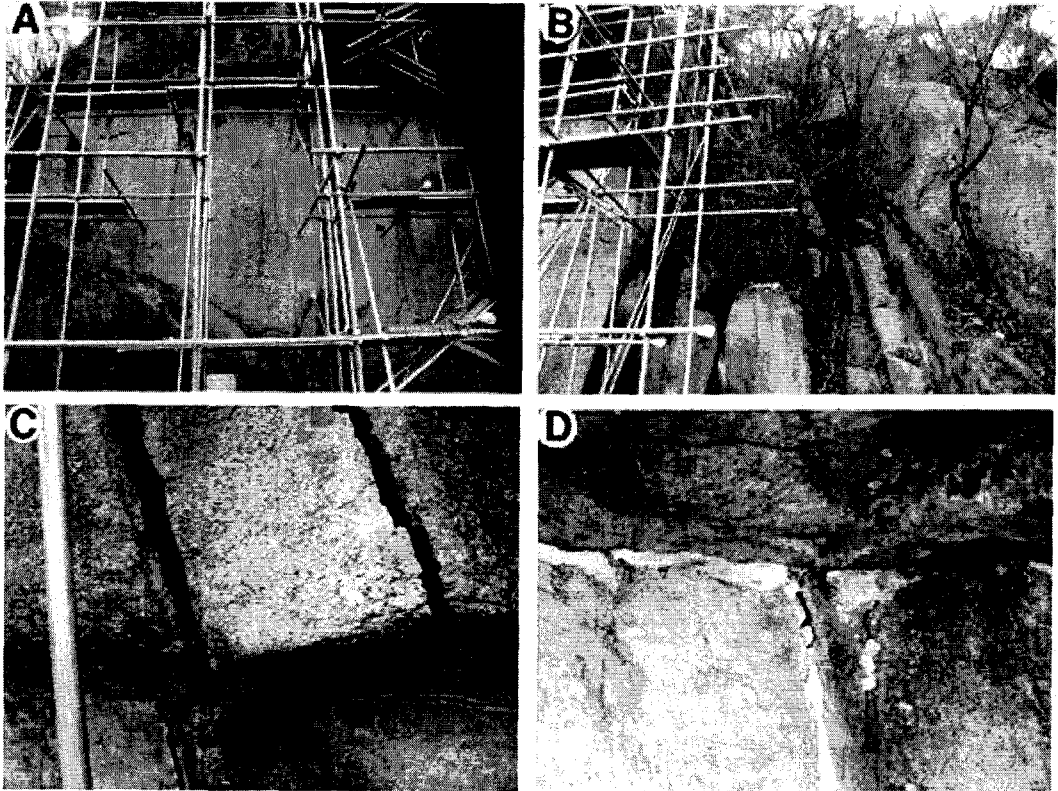
이 마애불이 양각된 암반은 거의 수직에 가까운 수십여 조의 절리로 인하여 여러 개의 암괴로 분리되어 있다. 또한 마애불의 좌측에는 수평균열이 발달하고 있으며, 이 절리대에는 잡목과 암편들이 산재한다(Fig. 3A, 3B). 이들은 우수의 통로가 되어 화학적 풍화를 촉진하며 겨울에는 결빙과 융해가 반복되면서 암석의 기계적 파괴를 가속시킬 것이다. 이 마애불과 인접한 곳에는 사교절리가 지표에서부터 상부의 돌출 암반까지 연장되어 암괴의 분리, 이탈 및 붕괴 위험과 같은 마애불의 구조적 안정성을 위협하고 있다(Fig. 3C). 이 절리면에는 강회를 충전하였으나 오히려 암석의 이차적 풍화 및 훼손을 야기하고 있다(그림 3D).

Fig. 3. Deterioration and physical weathering showing host rock of the Buddha statue at the Yongamsa temple. (A) Frontal view of the Buddha statue and the scaffold by stainless steel pipe and plates for detail survey and conservation treatment. (B) Discontinuity systems and vegetations developed around the Buddha statue. (C) Protrude roof rock of the Buddha statue is divided by oblique joint set. (D) Gap to the host rock jammed quick lime into the fracture right side of the Buddha statue.

4. 이 기반암의 토압과 편압력은 마애불 전신으로 향해있기 때문에 마애불의 구조적 안정을 위한 지반공학적 보강방법이 강구되어야 할 것이다. 또한 균열이 심한 부분에는 암석용 충전제를 사용하여 경화처리가 선행되어야 할 것으로 보이며, 마애불의 풍화와 구조적 불안을 야기하는 지면의 습도를 저감하기 위한 차수층의 설치도 고려되어야 할 것이다.

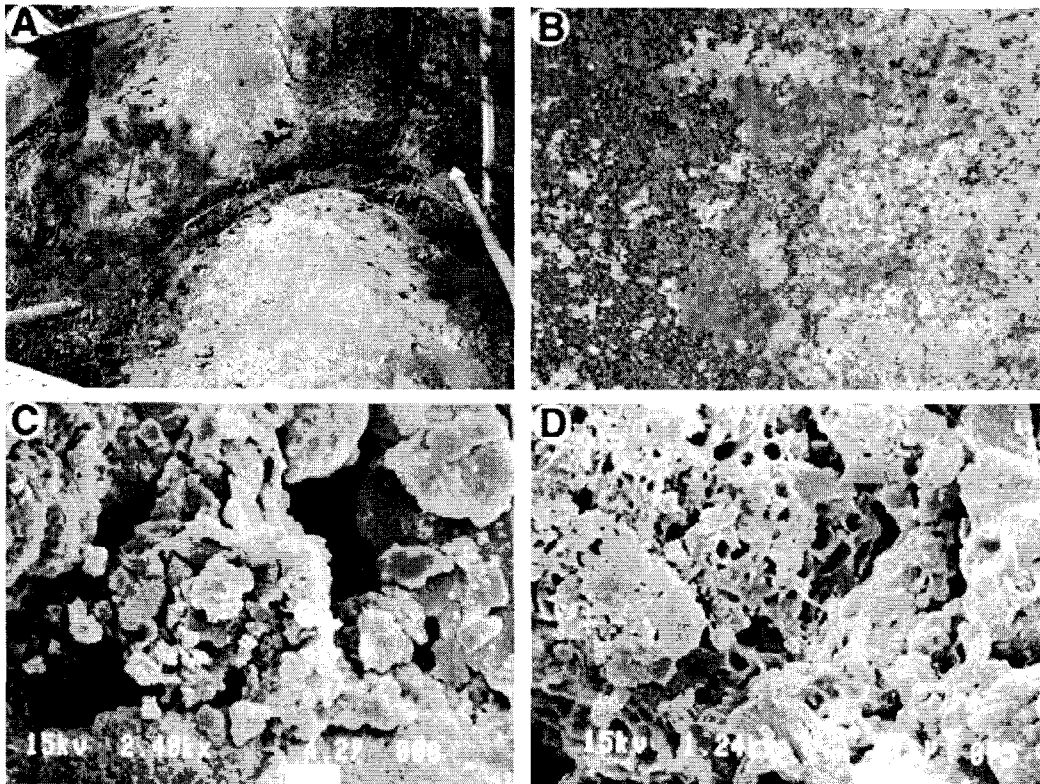
이 마애불 주변에는 지의류, 선대류를 비롯하여 양치식물, 초본식물과 소나무까지 다양한 생물침해 상태를 보인다(Fig. 4A, 4B). 두상은 비교적 양호하나 법의와 대좌의 선각된 틈 사이, 광배의 가장자리에 고사된 지의류의 흔적이 관찰된다. 햇볕이 들지 않는 기반암 하부에는 짙은 녹색의 선대류가 약 60 %의 피도를 이루며 왕성하게 서식하고 있다. 지의류 또한 고사된 것을 비롯하여 연두색, 회백색, 회흑색을 이루며 분포하며 피도는 60 % 이상이다.

Fig. 4. Photographs showing biological weathering and scanning electron micrographs (SEM) for organic and secondary materials of the Buddha statue at the Yongamsa temple. (A) Some weeds and trees grow in the joint systems. (B) Algae and lichen observed on the rock surface near the Buddha statue. (C) Kaolinitic clay minerals and open cavity formed with feldspar boundaries. (D) Sponge shaped rootlets and fungus of lichen grown into the near surface of the rock material.

이와 같이 생물군이 피복한 곳은 암석의 박리현상과 함께 화학적 및 광물학적 풍화도 심하게 진행되어 있어 약한 충격에도 쉽게 떨어져 나온다. 따라서 식물체에 의한 암석의 기계적 풍화가 가속되고 있어 이에 대한 대비가 있어야 하겠다. 또한 마애불을 이루는 암석을 전자현미경에서 관찰해 보면 장식들은 용식에 의하여 많은 공극이 발달된 것을 볼 수 있고, 공극과 입간에는 이차적으로 생성된 점토광물과 지의류와 같은 표면 기생종의 뿌리조직을 관찰할 수 있다(그림 4C, 4D).

5. 이 마애불이 선각된 암석의 표면과 공극에는 지의류와 선태류의 오염이 심각하며, 절리대는 토양화의 진행에 의하여 잡초와 수근이 암석의 기계적 풍화작용을 가중시키고 있다. 이와 같은 생물학적 훼손과 불연속면에 서식하는 식생을 제거하기 위한 생화학적 처리도 필요하다.

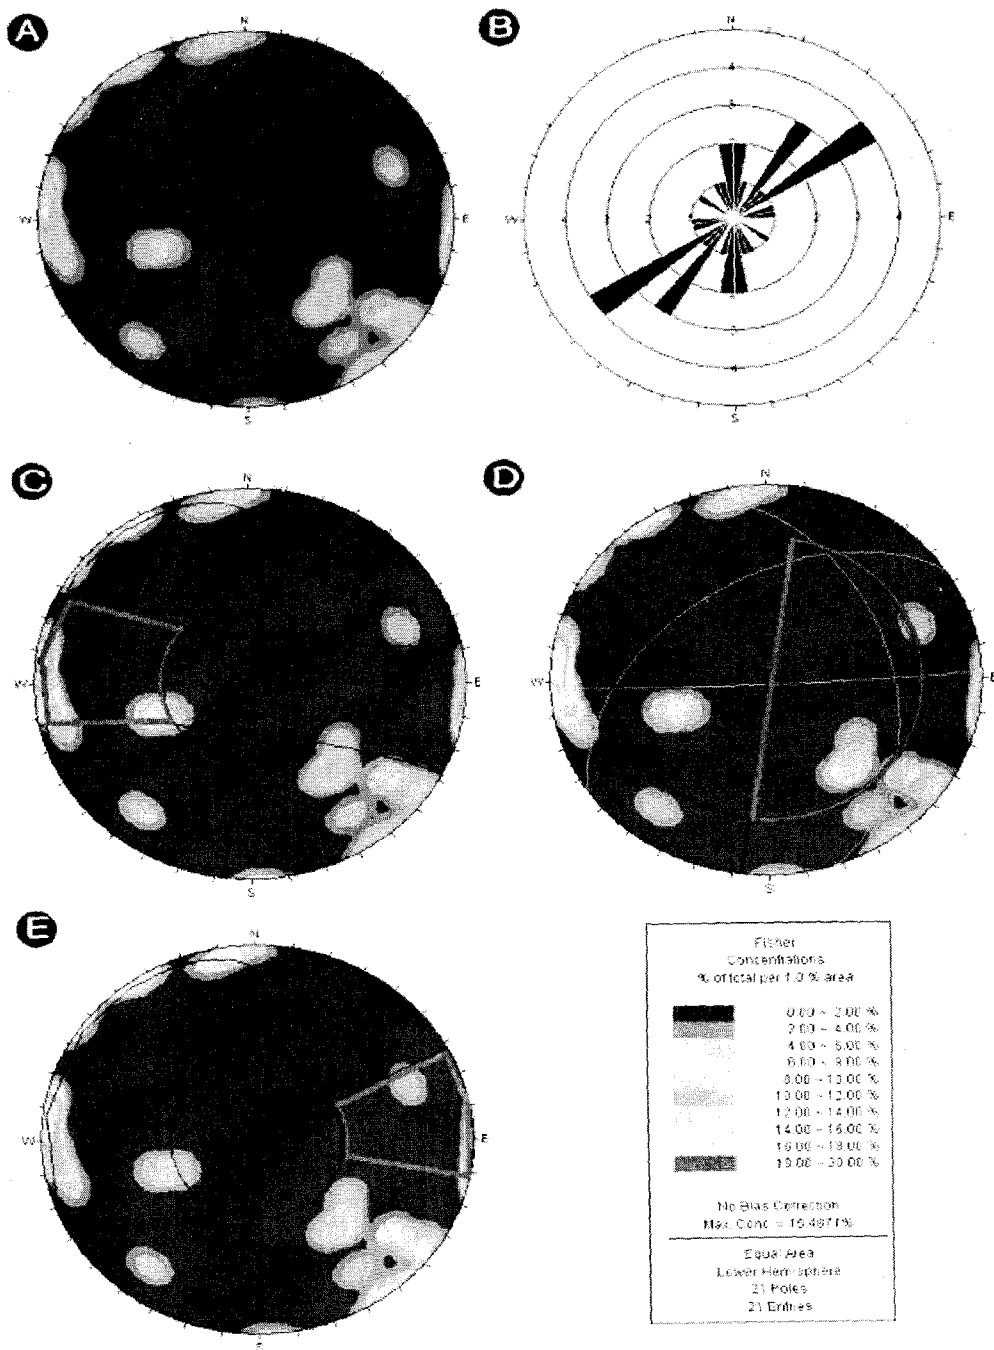
Fig. 5. Diagram showing behavior of discontinuity for the Buddha statue at the Yongamsa temple. Stereonet (A), rose diagram (B), possible activity domains of the plane failure (C), wedge failure (D) and toppling failure (E) plotted on linearments.

이 마애불에 나타난 절리들의 방향을 살펴보면 마애불이 선각된 부분의 주향과 경사는 각각 N8°E, 88°SE로써 거의 수직에 가까웠으며 북사면에 선각되었음을 보여준다. 마애불이 선각된 암반의 절리대의 방향은 N4~52°W와 N6~88°E로 다양하다. 경사는 42~89°까지 구조적으로 불안정한 모습을 보이고 있다. 주요 절리는 N56°E~70°NW, N18°W~42°NE, N88°E~88°SE의 주향과 경사를 갖는다(Fig. 5A, 5B).

Fig. 5C는 평면파괴의 가능성을 도시한 것으로 마찰각보다는 크고 사면의 경사각보다는 작은 위치는 초승달 모양의 영역이 되는데, 이 영역 중 사면의 주향과 $\pm 20^\circ$ 되는 붉은 선 영역이 파괴가 가능한 장소이다. 이 안에 도시되는 불연속면이 최소 12 % 이다. 따라서 평면파괴의 가능성이 존재하는 것으로 판단할 수 있다. Fig. 5D는 썸기파괴의 가능성을 도시한 것으로 사면의 경사각보다는 작고, 마찰각보다는 큰 영역인 길쭉한 초승달 모양의 영역이 파괴가 일어날 영역이다.

Fig. 5E는 전도파괴를 도시한 것으로 잘 발달된 급경사의 불연속면으로 분리되어 있는 연속적인 암주들이 전방으로 구부러짐에 따라 사면의 방향과 평행하게 굴곡되어 붕괴될 가능성이 있는 영역이다. 이를 정리하면 용암사 마애불의 조각되어 있는 암반사면에는 평면파괴와 전도파괴뿐 아니라 썸기파괴의 가능성까지 가지고 있어 구조적으로 불안정한 사면에 노출되어 있는 것으로 해석할 수 있다.
