경주 분황사 모전석탑의 암석학적 풍화와 보존과학적 훼손도 진단

이정은 · 이찬희 · 이명성 · 김영택
공주대학교 문화재보존과학과

Weathering and Deterioration Diagnosis for Conservation Sciences of Stone Pagoda in the Bunhwangsa Temple, Gyeongju, Korea

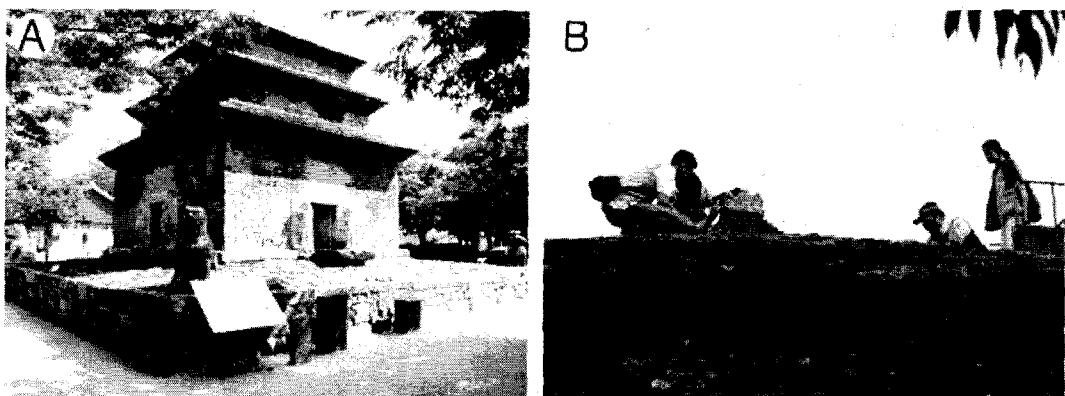
분황사 모전석탑은 행정구역상 경북 경주시 구황동 313 분황사 경내에 있다. 현재 남아있는 신라 석탑 가운데 가장 오래된 것으로, 암석을 벽돌 모양으로 다듬어 쌓아올린 모전석탑이다. 원래 9층이었다는 기록이 있으나 지금은 3층만 남아있다. 이 탑은 넓은 1단의 기단 위에 3층의 탑신을 쌓아올린 모습이다. 기단은 화강암질 암석으로 이루어져 있고, 네 모퉁이마다 암석으로 조각된 석수가 한 마리씩 앉아 있다. 암회색 안산암을 작게 벽돌모양으로 잘라 쌓아 올린 탑신은 거대한 1층 몸돌에 비해 2층부터는 현저하게 줄어드는 모습을 보이고 있다(Fig. 1A).

Fig. 1. Southeastern view of the stone pagoda in the Bunhwangsa temple (A). The rocks materials are composed of brick-shaped andesitic rocks. Photograph B shows detail survey in the uppermost roof of 3rd floor.

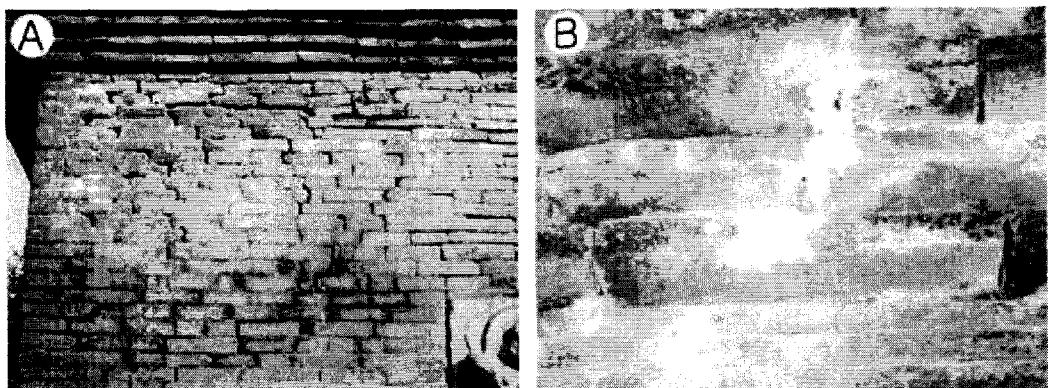
모전석을 이루는 암석은 안산암질암으로서 암갈색, 적자색, 청회색, 암녹색, 암흑색, 암회색 등을 보이나 암회색을 보이는 암석이 가장 많다(Fig. 2A). 암석의 종류로는 비현정질 괴상안산암, 반정질 안산암이 우세하며 안산암질 회류 응회암, 안산암질 암편 응회암, 안산암질 각력 응회암, 안산암질 용결 응회암 등과 같은 응회암류들이 존재한다. 또한 현무암질암, 조립질 안산암도 관찰된다. 거의 모든 탑신부에는 전석사이에 충전된 콘크리트가 물에 녹으면서 생성된 회백색 침전물이 백화현상을 야기하고 있다(Fig. 2B).

Fig. 2. The brick-shaped rock materials are highly deterioration along the corner, surface discoloring and leakage of rain water along the fracture systems (A). The stalactite-like white grey precipitates formed boundary between the rock materials.

분황사 모전석탑의 탑신을 구성하는 안산암질암은 부분적으로 모서리 마모와 균열이 발생되어 있으며(Fig. 2A), 풍화와 훼손에는 비교적 안정한 상태로 판단된다. 그러나 옥개의 전석은 박리와 박락, 구열상 균열 및 암편상 탈락이 진행 중이다. 이 기단부의 암석은 기생 생물에 의한 피복 오염이 심하며, 부분적으로 암흑색 및 황갈색 이차 수화물에 의한 무기오염물도 관찰된다. 또한 모서리 마모와 탈락 및 입상분해 작용이 진행 중이며, 부분적으로 박리와 박락 및 균열이 발생되어 있다.

이 탑의 전석사이에서는 회백색 침전물질이 종유석과 같이 생성되어 있다 (Fig. 2B). 이는 염산반응 정도로 보아 방해석이 주성분 광물로 보이며, 석고 및 수활석으로 보이는 다른 백색 침전물과 공생한다. 이외에도 피각상을 이루는 백색 침전물이 있으나 이는 암석의 풍화작용에 의해 생성된 점토광물로 판단된다. 이 침전물들은 관람객이 생성시키는 먼지와 함께 부착되어 있는 경우도 있다. 이 침전물을 색도에 따라 세분하여 X-선 회절분석을 실시하였다 (Fig. 5). 분석결과, 색의 차이에 관계없이 주로 방해석으로 구성되어 있으며 미량의 석고가 검출되었다. 이는 Fig. 4B의 전자현미경 사진에서도 확인 할 수 있다.

한편 이 탑에는 크고 작은 균열이 발생되어 있다. 특히 서쪽 1층 탑신부의 중앙은 볼록하게 튀어나와 있으며 이를 따라 균열대가 형성되어 있다. 북쪽 감실은 상단부가 돌출되어 있어 안정감을 해치고 있다. 남동쪽 1층 탑신의 상단부에는 강수의 흔적이 나타나 있으며, 같은 방향의 감실 내부는 이로 인해 습기가 심하며 암석이 함수되어 있고 악취도 심하다. 이러한 강수의 흔적은 Fig. 2A에서도 보이는데, 계속되는 누수 현상은 암석의 풍화를 촉진시킬 수 있다. 또한 이 석탑에는 대기 오염물질(먼지)의 피해로 인해 암석의 표면에 토양이 산재한다. 이러한 토양은 생물들의 천이를 발생시키는 영양분의 역할을

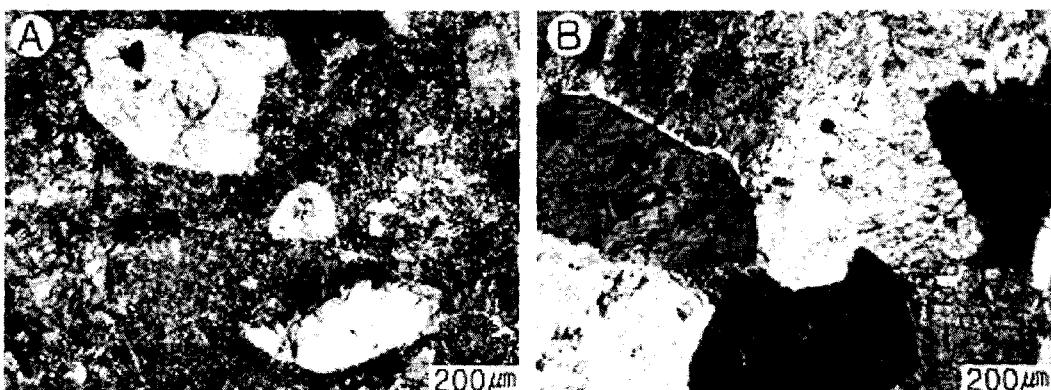
이 석탑의 전석인 안산암질 응회암과 기단부의 알칼리 화강암을 박편으로 제작하여 편광현미경 관찰을 하였다. 이 결과, Fig. 3A와 같이 전형적인 세립질의 안산암질 응회암의 기질과 반정질 사장석 및 흑운모가 주요 조암광물을 이루고 있음을 알 수 있다. 기단부를 이루고 있는 대표적인 암석인 알카리 화강암을 편광현미경에서 관찰하며 주로 등립질 입상조직을 갖는 석영과 퍼사이트화된 알칼리 장석 및 흑운모가 주류를 이룬다(Fig. 3B). 이 중에 알칼리 장석은 견운모화 되어 있으며 흑운모는 경계나 벽개면을 따라 녹니석화되어 있다.

Fig. 3. Microphotographs showing weathered host rocks of the stone pagoda in the Bunhwangsa temple. (A) Andesitic tuff composed of tuffaceous groundmass, rock fragment and subhedral plagioclase. (B) Quartz, feldspar and biotite assemblages of alkali granite. Alkali feldspar and biotite are changed into clay minerals and chlorite along the grain boundaries, respectively.

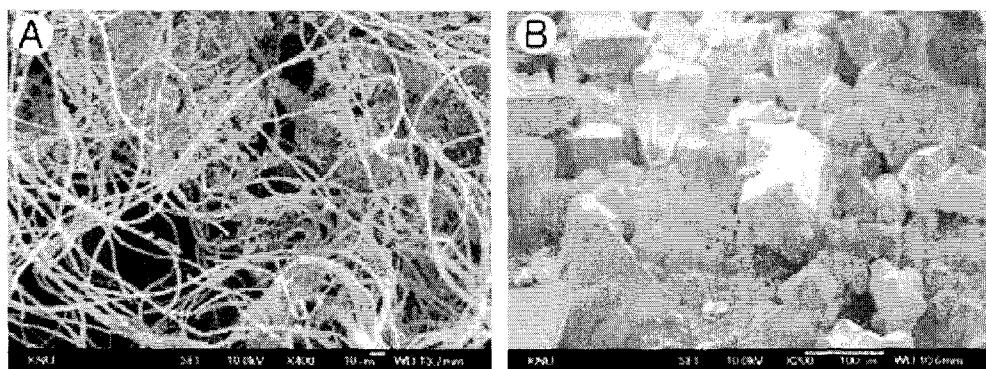
이 탑에서 지의류에 의한 풍화가 가장 심한 곳은 석수 부분으로 각각의 석수에는 공통적으로 고착 지의류, 엽상 지의류, 선태류, 조류 및 균류의 오염이 심하다. 주변 탑재에는 초본식물 역시 성장하고 있어 피해가 우려된다. 이 석탑을 이루는 부재를 주사전자현미경(SEM)으로 보면, Fig. 4A와 같이 조암광물의 공극에서는 2~3 μm 정도의 두께를 갖는 지의류의 균사와 초본식물의 뿌리 조직이 이차적으로 생성된 점토광물과 결합되어 있는 등 석재내부의 풍화 현상도 관찰할 수 있다.

Fig. 4. Scanning electron microphotographs (SEM) showing organic and secondary materials of the stone pagoda in the Bunhwangsa temple. (A) Fibrous rootlets and fungus of lichen grown into the near surface of the rock material. (B) Euhedral calcite and gypsum in the white grey precipitates formed on the rock surface.

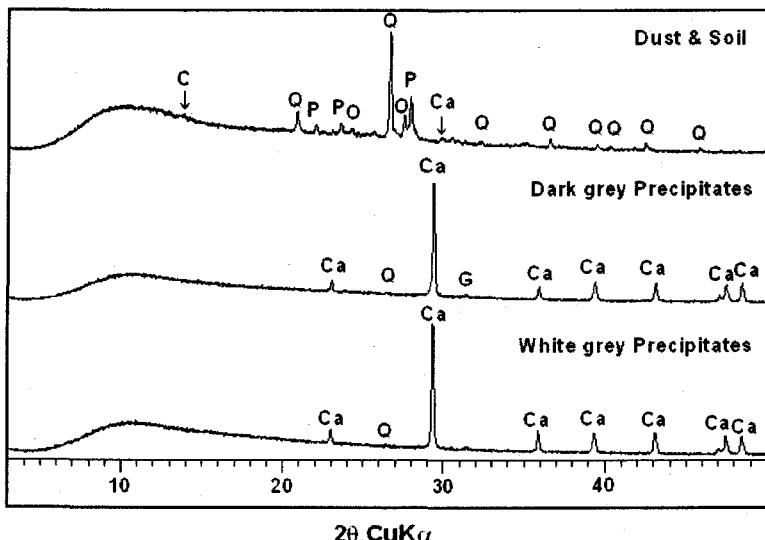
Fig. 5. X-ray powder diffraction patterns of secondary materials of the stone pagoda in the Bunhwangsa temple. C; chlorite, Q; quartz, P; plagioclase, O; orthoclase, Ca; calcite, G; gypsum.
