전차선로 드로퍼 클램프 파단 원인 분석

The Cause Analysis on Fracture of Dropper Clamp in Catenary System

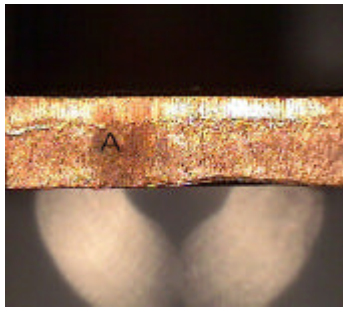
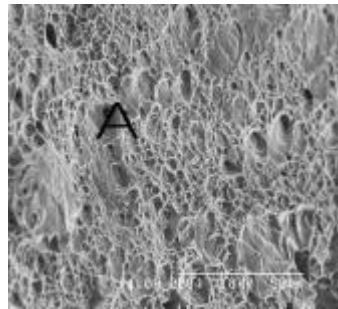
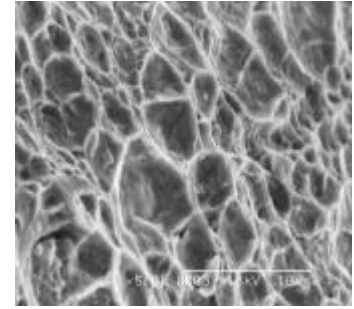
Fig.4 Micrographs of product #1

(a) Optical micrograph ($\times 16$)

(b) SEM micrograph of A ($\times 1,000$)

(c) SEM micrograph of A ($\times 5,000$)

Fig.4는 인장하중시험 후 파단된 신품 시험품(product #1)의 파단면을 SEM으로 분석한 결과로서 (c)의 형상을 보면 미세적인 다수의 분화구 형태로 구성되고 있는 Dimple 형태가 발견되고 있다. 즉 파단 부위에 연신과 단면 수축 현상을 동반하는 연성 파괴로 Slip면 분리 또는 미소 공동의 합체에 따른 것이다. 또한 Dimple형상이 등축인 것으로 보아 파면에 대해 수직방향으로 균일한 인장응력이 작용했음을 알 수 있다.

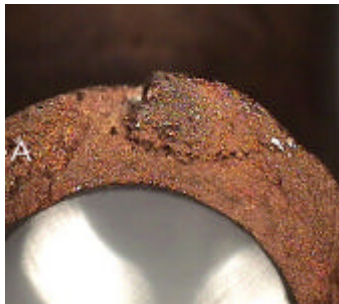
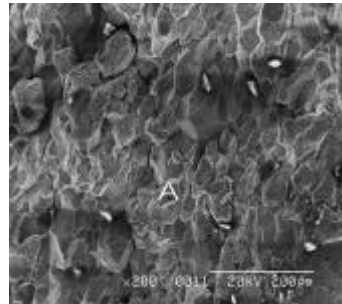
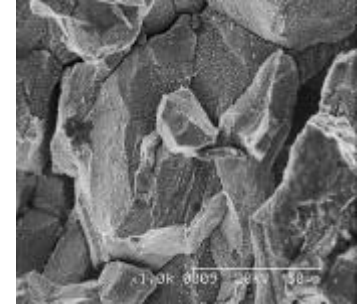
Fig.5 Micrographs of fracture #1

(a) Optical micrograph ($\times 16$)

(b) SEM micrograph of A ($\times 200$)

(c) SEM micrograph of A ($\times 1,000$)

Fig.5,6은 현장 파단품(fracture #1, #2)의 파단면을 광학현미경 및 SEM으로 분석한 결과이다. Fig.5,6의 (b)경우 다수의 파괴 기점을 보여주고 있으며, 검은색 부근에서 부식 흔적이 발견되고 있다. (c)에서는 확연하게 균열 양상을 보여주고 있다.

응력 부식 균열은 부식 분위기와 응력조건외 두 요인에 기인하므로 재료의 내식성 향상 및 소재 압연시의 일반 성형 공정과 cutting, edging, stamping 등의 성형 후 가공 공정시 잔류하는 응력을 제거하기 위하여 응력제거 열처리와 같은 후처리가 필요하다고 사료된다.

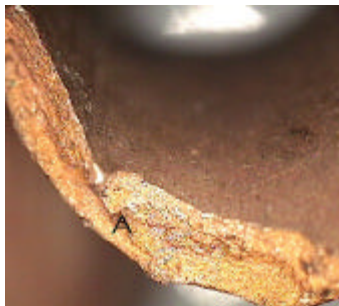
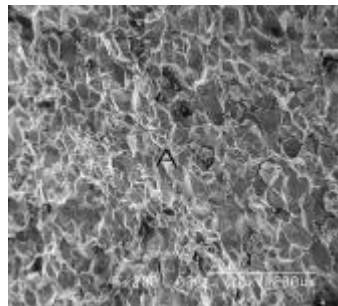
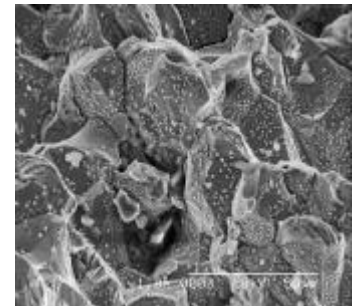
Fig.6 Micrographs of fracture #2

(a) Optical micrograph ($\times 16$)

(b) SEM micrograph of A ($\times 200$)

(c) SEM micrograph of A ($\times 1,000$)

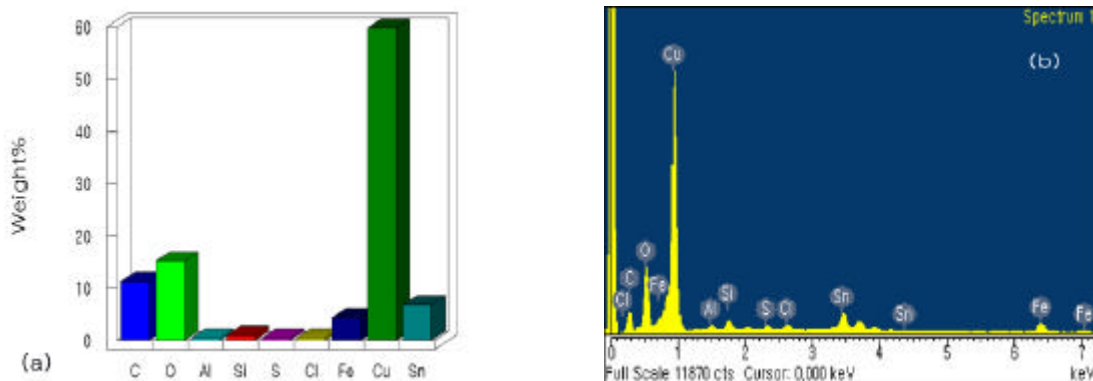
Fig.7 EDX Analyses of Fractured specimen #1

Table 6과 Fig.7은 현장 파단품(fracture #1, #2)에 대한 EDX 분석 결과로서, 두 시료 모두에서 C와 O가 각각 11%와 15%이상 검출되어 탄화 및 산화현상이 진행되었다는 것을 알려준다.특히 fracture #2에서는 S와 Cl이 검출되었는데 이 원소들은 일반적으로 응력 부식 균열의 손상 원인이 된다. 일반적으로 Cu는 H₂S등 미량의 S화합물에는 내식성을 가지고 있지 않으므로 Fig.5의 (b)에서 보여지는 부식 현상은 S화합물에 상당량 기인된 것이라고 사료된다. 즉, H₂S은 사용 금속과 대기 분위기 중에서 상호 반응하여 수소를 발생시키고 이때 발생하는 수소는 크기가 작아 결정립계를 통하여 결정내로의 확산이 용이하여 제품 내면 깊이까지 확산하게 되며 이로 인하여 입계의 결합력을 떨어뜨리는 입계 수소 취성을 유발하는 매우 위험한 부식손상에 해당된다. 여기에 응력 조건이 가해질 경우 부식 속도는 더욱 가속화된다. 또한 Cl 역시 균열부식(Crevice corrosion)을 가속화시킨다.
