입환기 관차의 노후도 평가 : 차체 및 대차

Deterioration Analysis of a Shunting Locomotive: Carbody and Bogies

김정국*, 정종덕**, 편장식***, 장세기***, 홍용기***, 김원경**

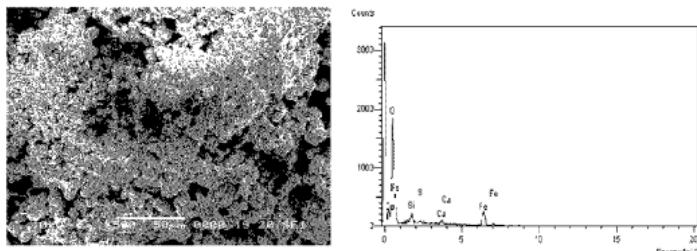
그림 1. 기관차 작업실 외부 바닥의 붉은 녹에 대한 분석결과

그림 1은 기관차 외부의 측면 벌판에서 샘플링 하여 붉은 녹의 형상 및 붉은 녹 부위에 대한 정량적 성분분석 결과를 각 성분의 검출 강도와 함께 보여주고 있다. 붉은 녹은 사진에서 보다시피 매우 거칠고 퀴약한 구조를 이루고 있다. 약간의 충격에도 쉽게 부스러져 이탈되거나 쉽다. 저배율에서는 구분이 잘 안되지만 배율이 높아질수록 부식층의 구조가 자세히 관찰이 되는데 결합력이 약한 많은 결집체들이 끊어 있는 것을 알 수 있다. 부식층은 시간에 따라 서서히 형성되므로 사진에서 보이는 결정체들은 충충이 시간 간격을 두고 전진되어 온 것들이다. 이를 부식층에 대한 성성분석 결과, 여러 성분들이 검출되었으나 일부는 외부에서 유입되어 불순물로 존재하는 것도 있을 수 있고 특히 S로 표시된 황 성분은 매우 미량이라 할지라도 강재의 부식을 가속화 시킬 수 있다. 규소와 쿠마는 정확히 파악하기 어렵지만 규소 역시 산소와 친화력이 좋은 물질로서 부식을 촉진시킬 수 있다.

(a) 붉은 녹 표면형상 (X500)

(b) 붉은 녹에 대한 정성분석(EDS)

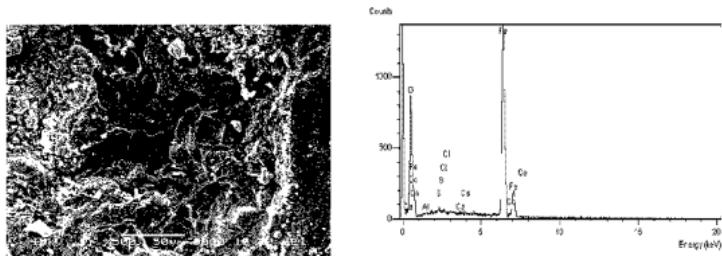
그림 2. 기관차 작업실 외부 바닥의 부식부위에 대한 분석결과

그림 2는 붉은 녹이 관찰된 부위의 하부에 있던 소지강판 부위에 대한 분석결과이다. 깊이 방향으로 부식이 심하게 진행되었음을 사진에서 볼 수 있다. 강판의 부식부위에 대한 성분분석에서 알 수 있다시피 황 성분이 검출되었는데 황은 부식층을 통해서 소지강판으로 침투하여 강판의 부식을 가속화시키는 역할을 한다. 부식층이 떨어져 나올 때 일부는 소지강판에 남아있게 되는데 이들은 사진에서 보다시피 표면에 작은 뭉어리 상태로 여기서기 분산되어 있음을 알 수 있다. 군데군데 소지강판이 깊이 폐인 부위들이 관찰되는데 이런 부위는 대부분 황에 의한 부식과정에서 깊이 방향으로 부식이 진행되면서 형성된 결과로 보인다.

검출된 성분 원소들을 살펴보면 그림 1에서 검출된 원소들과 다를 바는 없지만 원소의 양에서 특이한 사항들을 나열하면 다음과 같다. 원자비를 보면 부식층에 비해서 칼슘과 규소의 양은 상대적으로 줄어든 반면 황의 양은 늘어났음을 알 수 있다. 물론 백분율을 기본으로 하기 때문에 상대적인 양에 의해 개별 원소들의 함유율이 영향을 받을 수는 있지만 이들 세 원소만 비교할 때 그려한 변화가 관찰된다. 다시 말하면, 황은 부식층 자체보다는 부식에 의해 공격을 당한 소지 금속에 보다 많이 관여하면서 더 이상의 부식반응을 촉진시킬 수 있게 되는 것이다. 칼슘과 규소는 주변 환경에 의해서 부식층에 전이되어 검출된 것으로 판단된다. 그리고 이를 원소들은 산소와의 친화성을 좋지만 부식이 된다하여도 자신만이 부식되지 철까지 부식되지도 하지는 않는다.

(a) 붉은 녹 하부강판 형상 (X500)

(b) 하부강판에 대한 정성분석(EDS)

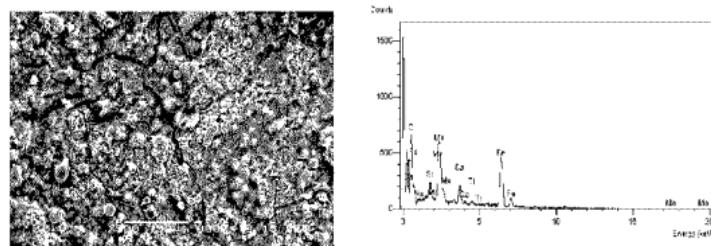
그림 3. 기관차 운전실측면 부식 부위에 대한 분석결과

그림 3은 후위부 기계실 Hood Door 부위에서 샘플링 된 부식부위이며 황 성분은 검출되지 않았으나, 강판의 내부까지 부식이 심하게 진행되었음을 알 수 있다. 강판 표면에서 일부 부식층은 이탈되어 분리되었고 작류한 부식물 잡자들이 소지강판에 밀착되어 있음을 관찰할 수 있다.

(a) 운전실측면 부식 부위 형상 (X500)

(b) 정성분석(EDS)
