디젤동차용 엔진 라이너 파손 원인에 관한 연구

The Cause Analysis on Fracture of Diesel Locomotive Engine Liner

ABSTRACT

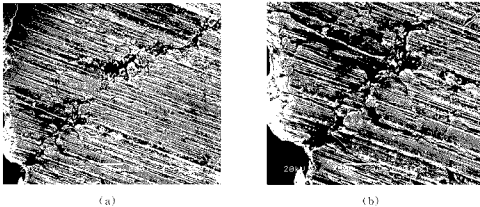
Fig. 3는 결손이 일어난 부위에 대하여 3% HCl과 Alcohol 수용액으로 Carbon 등의 불순물을 제거한 후 파면을 확대한 현상으로 좌우의 45°의 Striations이 교차하는 부분에는 타 부위보다 많은 불결전부가 존재하고 균열 진행 방향의 수평으로 Striations이 존재하고 있다. 또한 우측으로는 위로 미세한 직선부의 흔적이 보이고 있어 이 부위는 헤드의 Bolt 체결로 인한 하중의 증가와 취약한 Notch 효과, 재결의 취약 등이 복합적으로 작용한 것으로 판단된다.

Fig. 3 Micrographs of fractured liner sections: (a) magnification $\times 200$, (b) magnification $\times 500$

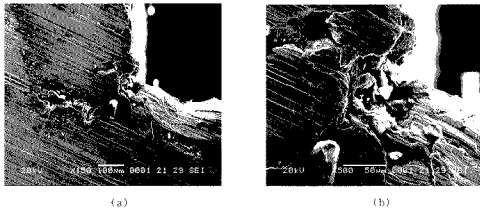
Fig. 4는 균열이 진행되는 부위를 관찰한 것으로서 우측의 공간이 O형이 체결되는 부위이며, 아래측은 헤드와 조립되는 부분이다. 균열이 전파되는 현상으로 보면 일정한 길이방향으로 전진되는 현상이 아니라 부스리지는 현상으로 이러한 현상은 입계 파괴로 취약한 부분으로 전진되는 현상으로 볼 수 있다. 취성 파괴의 경우 소재 자체에 내재하는 취성 파괴 유발요인은 결정립 크기, 석출경화요인, 결정학적인 취약 요인을 들수 있으나, 일반적으로 조대한 결정립은 미세한 결정립보다 균열의 전파를 억제하는 균열 팁의 둔화효과가 작아 파괴인성을 저하시켜 취성 파괴를 유발할 수 있다¹⁾ 따라서 본 시험품은 재결의 취약성, 하중 조건 등이 복합적으로 작용하여 절단부에서 터부가 라이너 직경방향으로 최초의 파괴현상이 발생하고 실손되어 열응력에 의한 수응력 방향으로 전진된 것으로 판단되며, 본 시험품의 주조제작 공정은 라이너 위쪽으로 주형이 제작되므로 부수리지는 현상을 볼 때, 파손이 발생한 부분에서 재결이 조대하여 균열 발생시 파괴인성이 저하된 것으로 예상되며 터부의 경우 윗부분은 중앙부보다는 취약한 것으로 판단된다.

Fig. 4 Micrographs of crack propagation : (a) magnification $\times 150$, (b) magnification $\times 500$
