해상에 위치한 고속도로교량에 대한 내염보수 공법 적용(1) - 염해조사 및 보수계획

Repair of Highway Bridge Damaged by Chloride Attack in Marine Environment(1) - Investigation/Diagnosis and Repair

정해문* 안태송** 류종현*** 지한상**** 한복규*****
Cheong, Haimoon Ahn, Tas-Song Ryu, Jong-Hyun Chi, Han-Sang Han, Bog-Kyu

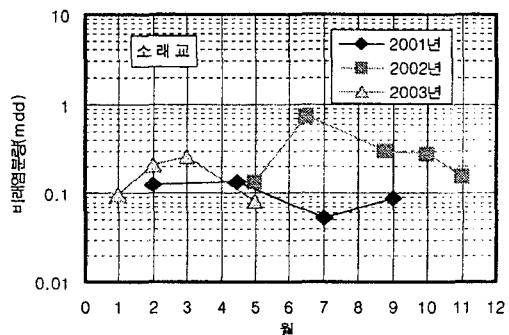
그림 1 소래교의 비래염분 측정결과

8.1m 정도의 간만차를 나타내었다. 최대 8~9m 정도의 큰 간만차때문에 교각의 간만대 부위는 해수의 건습반복작용으로 인한 염분의 침투가 현저하고, 교각의 상단부와 상부구조는 해상대기부로서 비래염분의 영향을 받는 환경이다. 그림 1은 소래교에서 측정한 비래염분량 조사결과이다. 3년 평균 비래염분량이 0.2mdd 정도로서 작은 값을 보여 주고 있다. 전국적인 비래염분량 조사에 의해 비래염분량과 콘크리트 염해 손상이 현저한 것으로 알려져 있다. 이와 비교해 보았을 때 소래교의 비래염분의 영향은 그다지 크지 않을 것으로 예상할 수 있다. 한편 시공여건을 살펴보면, 조수간만차가 크고 간만시 조류가 빨라 시공시간 확보하는데 제한이 있고 또한 소형선박의 많은 왕래와 빠른 해수유입으로 인해 정밀시공의 어려움을 가지고 있다.

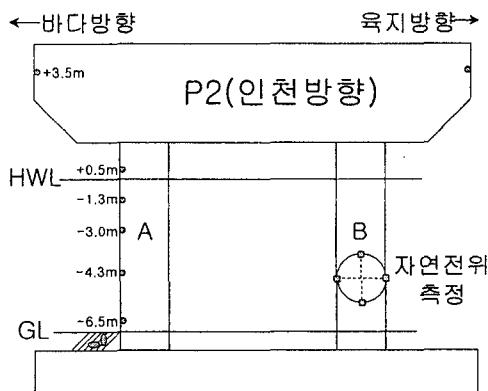
그림 2 염해손상 조사위치도

염해에 의한 손상조사를 위해 교각이 상시해수중에 위치한 P2 교각을 대상으로 외관관찰, 침투염분량 측정, 중성화깊이 측정, 철근의 자연전위 측정을 실시하였다. 그림 2에 염해손상 조사위치를 나타내

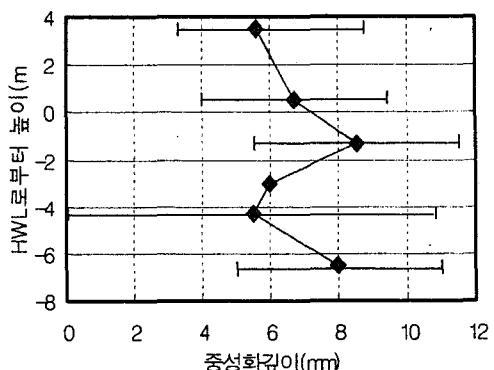
그림 3 중성화깊이 측정결과

외관조사결과, 부분적인 균열과 탈리현상이 관찰되었으나, 철근부식에 의해 발생된 것은 아니었으며 또 경미한 것으로 나타났다. 그림 3에 중성화깊이 측정결과를 나타내었다. 중성화 깊이는 5~8mm정도였고, 해수접촉부위별로의 유의한 차이를 나타내지는 않았다. 염분침투량 조사결과를 그림 4에 나타내었다. 그림의 결과에서 알 수 있듯이 간만대 부위에서 염분이 매우 많이 침투하였고, 간만대 중 특히 해수의 접촉이 더욱 빈번한 간만대 하부에서 침투량이 더욱 많은 것을 볼 수 있다. 반면 HWL 근방과 해상대기부의 경우에는 염분침투량이 매우 적게 나타났다. 이와 같이 비말대와 해상대기부 콘크리트의 염분침투량이 작게 나타난 것은 비래염분량이 작은 것과 관련이 있다. 한편, 본 데이터로부터 철근위치(피복두께 8.55cm)에서의 염분량을 예측한 결과 간만대-중, 하부는 철근부식임계염분농도로 알려져 있는 1.2kg/m^3 을 모두 초월한 것으로 나타나 이미 철근부식이 발생하여 진행되고 있는 단계에 들어섰다고 판단되었다. 그림 5는 P2 교각 철근의 자연전위 측정결과를 나타낸 것이다. 간만대 중 HWL -2m 이하에서 자연전위가 -350mV 이하로 나타나 염분침투에 의한 철근부식발생의 우려가 매우 높은 것으로 나타났다.

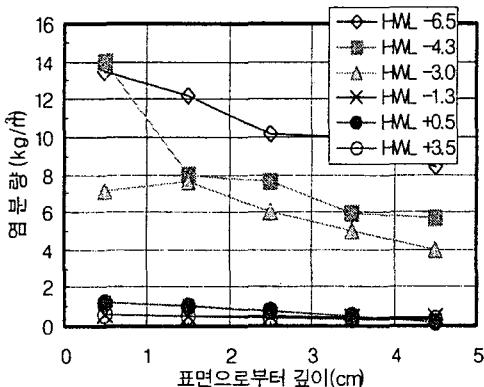
그림 4 침투염분량 측정결과

손상조사 결과를 종합해 보면, 외관상 눈에 띄는 손상은 특별히 나타나지 않았으나, 교각의 간만대 부위의 경우 매우 많은 염분이 이미 침투되어 있고, 이로 인한 철근부식의 발생우려가 있는 것으로 판단되었다.

시키는 방법인데, 보수 후 매크로셀에 의한 부식현상이 발생되어 재열화될 가능성이 커 전전기에 들어섰을 경우 적합하지 않고, 또 조수간만의 차가 커 시공시간의 확보 및 정밀시공이 어려워 본 현장에서는 적합하지 않은 것으로 판단된다. 전기적 탈염공법은 아직까지 시공실적이 국내에서 전무하며 아직도 공법자체가 검증되어야 할 사항이 많다. 한편 전기방식공법은 외국에 시공실적이 많고 기술적으로도 확립되어 있으며, 방식전류가 공급되는 한 철근의 부식을 근본적으로 억제하는 것이 가능하므로 전전기 이후의 보수공법으로서 적합하다고 판단되어, 소래교의 해상교각 간만대 부위에 대해서 내염보수공법으로서 전기방식공법을 실시하는 것으로 하였다³⁾.

한편, 해상교각의 비말대 부위와 일시적으로만 해수와 접촉하는 교각의 간만, 비말대 부위에 대해서는 염화물 침투량이 비교적 적어 아직까지 철근위치에서의 염분량이 부식을 발생할 정도까지 도달하지 않았으므로 해수에 의한 염분공급을 차단하는 내염도장공법을 적용하는 것으로 하였다.

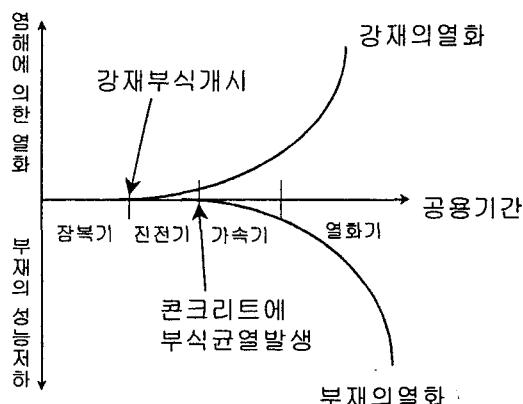
그림 6 염해에 의한 열화과정 개념도

그림 6은 콘크리트 구조물이 염해에 의해 열화되는 과정을 개념적으로 나타낸 것이다²⁾. 한편 표 2는 그림 6의 열화과정 개념에 맞춰 소래교의 해수접촉부위별 염해손상단계 및 보수대책을 나타내었다. 철근부식발생 임계염분농도 이상 침투하여 이미 철근부식이 진행되고 있다고 판단되는 진전기에 있어서 선택할 수 있는 보수공법들은 단면복구, 전기방식, 전기적 탈염 공법 등이 있다^{2,3)}. 이중 단면복구공법은 염분에 오염된 피복콘크리트를 제거한 후 철근을 방청처리한 다음, 시멘트계 재료로서 단면을 복구
