당왕소하천 정비 시범사업의 공사전·중 모니터링

Monitoring the Dang Wang Small Stream: Before and Under Stream Rectification Project

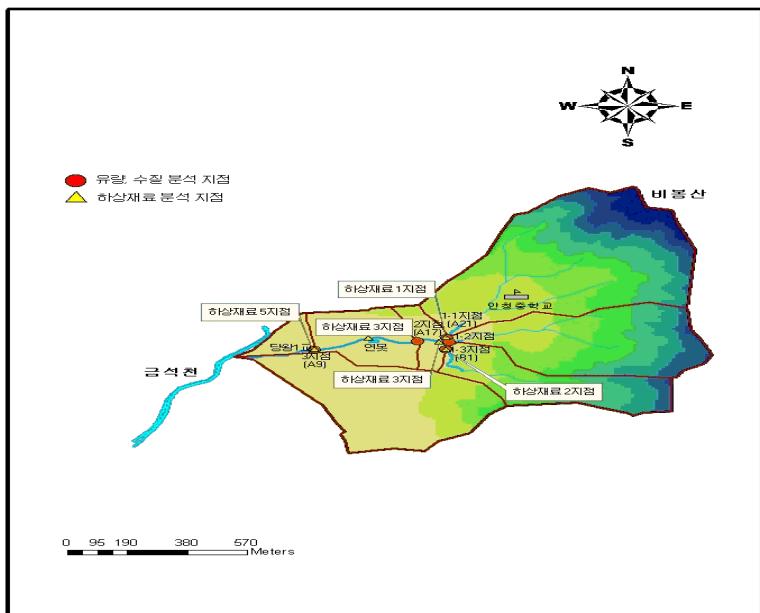
그림 1. 유량, 수질 및 하상재료 채취 지점 위치도

유량, 수질 측정 지점 및 하상재료 채취 지점은 그림 1과 같으며 유역출구인 당왕1교에는 보통수위표를 설치하였다.
