## 세탁기 브레이크 밴드소음 고장분석 사례

이재혁, 함선일, 박상득  
삼성전자 CS경영센터 전문기술그룹  
E-mail : jae-hyuk.lee@samsung.com

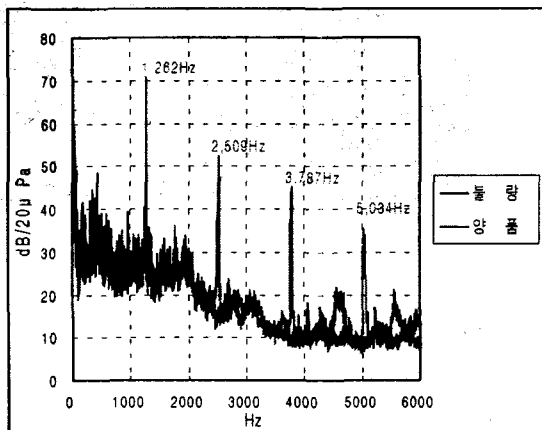
Fig. 2 밴드소음 주파수 분석

밴드소음 재현 시료에 대해 주파수 분석을 한 결과 Fig.2와 같이 1,262Hz에서 공진에 의한 밴드소음 발생하였고 모터 동작 시간, 대기온도, 습도 등의 환경 조건과 측정시료에 따라 주파수가 1,200 ~1,500Hz에서 가변 하는 특성을 나타냈고 소음 크기도 차이가 발생하였다. 이는 마찰원인 밴드패드의 진동 특성이 주위 환경 및 사용조건에 따라 쉽게 변경될 수 있다는 것을 나타낸다.

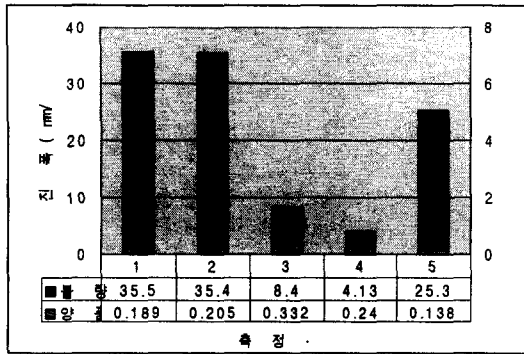
Fig. 4 정상/소음 시료 진동진폭 비교

정확한 Shaft Ass'y의 공진 소음 기여도 분석을 위해 정상시료와 소음시료에 대해 Fig. 3의 5개 부위에 대해 진동을 측정하여 Shaft Ass'y의 어느 부분에서 소음이 크게 발생하는지를 측정하였다. 진동 측정결과 Fig. 3의 1, 2, 5 부위의 진폭이 정상 시료 대비 크게 증가하는 것으로 측정되었다. Fig. 4 측정 결과에서 보면 정상시료에 비해 소음발생 시료의 진동 진폭이 100 배 이상 증가되는 것을 검출하였다. 밴드소음 원인은 브레이크 Lever와 Lever 끝단 공진에 의해 발생하는 과도한 진동에 의한 것으로 확인되었다.

는 Fig.3의 LDV(Laser Doppler Vibrometer)를 이용한 진동과 같은 결과를 나타내고 있다. Fig. 4에서 보면 소음시료의 1과 2의 진동 진폭이 거의 비슷한 것으로 나타났는데 ESPI를 이용하여 측정결과 Lever의 뒤틀림 변형에 의한 것으로 확인할 수 있었다. Fig.7의 드럼과 브레이크 패드의 변형을 보면 사선의 뒤틀림 변형을 관찰할 수 있는데 이는 드럼과 브레이크 밴드패드의 마찰력이 불균일 하여 국부적 과도한 마찰력에 의해 발생하는 것으로 판단되며 이것이 소음 Source로 미세한 진동을 유발하고 밴드패드의 특정 주파수가Lever 공진주파수와 일치할 때 공진을 유발하여 밴드소음이 발생하는 것으로 관찰되었다. 진동 및 ESPI 측정을 통해 Shaft Ass' y의 전체적인 공진 거동을 알 수 있었다.
