태백선을 주행하는 화차 엔드빔의 진동특성에 관한 연구

A Study Vibration Characteristic of Railway Freight Car's End Beam for Taebaek Line

함영삼* · 문경호** · 홍재성** · 이동형** · 서정원**

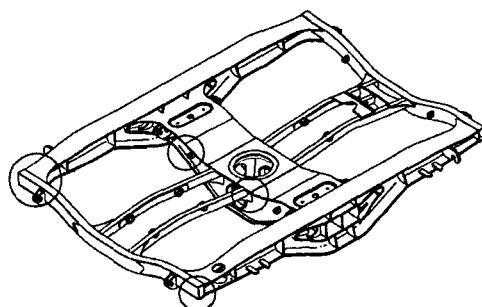
Fig. 1 Crack occurrence location of bogie frame

현재 운행중인 고속화차용 용접대차중 일부 대차가 Fig. 1과 같은 위치에서 균열이 발생하고 있어 안전운행에 지장을 초래하고 있다. 화차의 경우 객차에 비하여 영/공차의 하중차가 크고 하중조건 또한 열악하다. 대차의 구조 역시 일반 객차와는 달리 2차 현가장치가 없으며 제동 또한 담면제동을 사용하고 있다. 현재 균열이 발생하고 있는 부위는 엔드빔으로 화물의 직접적인 하중인 수직하중보다는 제동시 담면제동장치를 지지하는 역할을 하고 있다. 이러한 End Beam의 파손은 제동장치의 작동을 못하게 하며 최악의 경우에는 탈선의 원인이 될 수도 있다. 본 연구에서는 경부선과 같이 장대화되어 있지 않은 선로인 태백선을 주행할 때 엔드빔에 작용되는 진동특성을 다루었으며, 기존

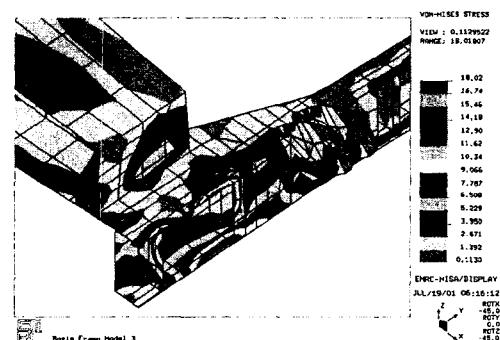
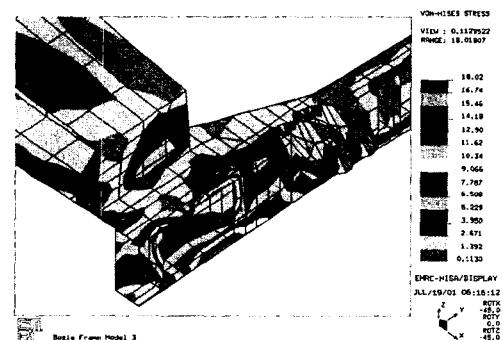
Fig. 4 Stress distribution of brake load

해석을 위한 하중조건은 JIS E 4207과 4208을 기준으로 하여 Table 1과 같이 허용최대하중을 적용하였다. 8가지 하중조건 중에서 엔드빔에 비교적 큰 응력을 발생시키는 제동하중의 해석결과는 Fig. 4와 같이 브라켓이 용접되어 있는 판재의 경우 모서리 부분에서 응력집중이 나타났다. 해석결과를 전체적으로 살펴보면 제작과정에서 발생될 수 있는 용접불량 등의 문제가 없다면 정적 구조강도가 허용응력에 대해 안전하다고 할 수 있다.

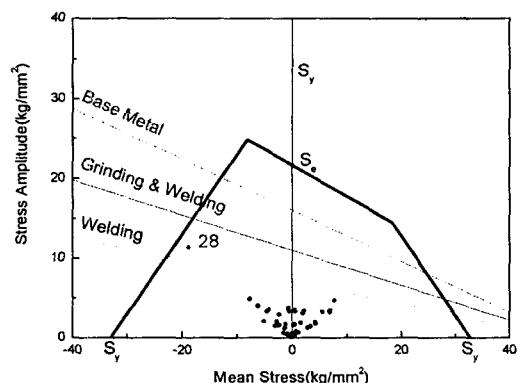
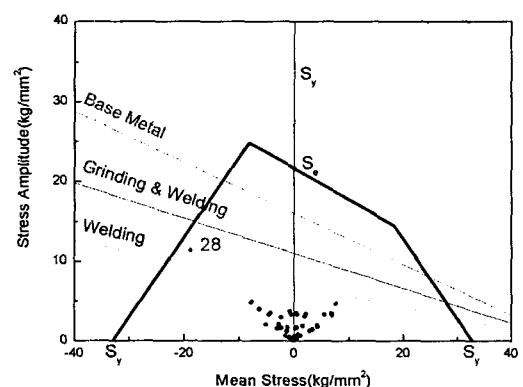
Fig. 5 Goodman diagram of static load test result

이론해석과 더불어 실시한 정하중시험에서는 Fig. 5에서와 같이 합성응력의 최대값이 볼스터 내부 스티프너에서 발생하였고, 이는 재료의 허용응력 범위와 피로내구한도를 만족하는 것으로 나타났다. 따라서 본 엔드빔의 균열문제는 구조강도 외에 또 다른 원인이 존재할 것으로 예측되어 선로상태와 주행중의 진동이 차량에 미치는 영향을 검토하기에 이르렀다.

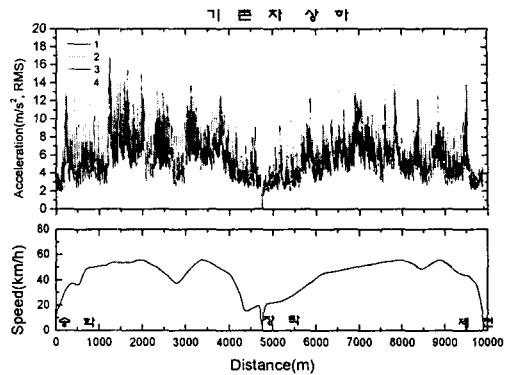
Fig. 11 RMS level of existing car

송학에서 제천까지 대차 프레임 네 모서리의 상하진동을 비교했을 때 RMS 값은 Table 2 및 Fig. 11~12와 같다.

센서 위치	평균진동(% RMS)			
	송학→장락		장락→제천	
	기존차 (50205호)	개선차 (50157호)	기존차 (50205호)	개선차 (50157호)
①위치	7.08	7.74	6.25	7.50
②위치	5.64	5.70	5.10	5.13
③위치	6.00	5.14	5.45	4.94
④위치	5.86	5.35	5.32	4.88

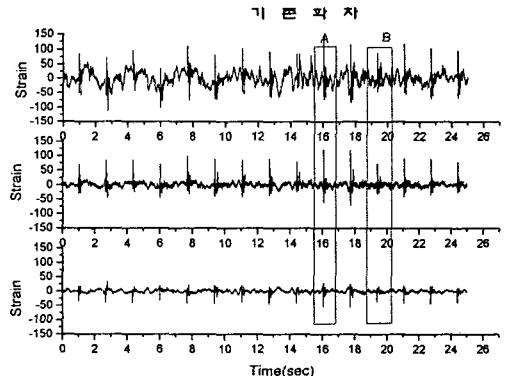
Fig. 13 Stress wave of end beam

Fig. 13과 14는 송학기점 1.3~1.7km지점(25초 간격)에서의 기존화차의 응력과 진동 파형이며, Fig. 15~18은 정밀분석을 위하여 레일 이음매 통과시인 A 지점의 진동 및 응력값을 확대하여 나타낸 것이다. 진동은 대차의 상하진동만을 나타내었고 응력은 엔드빔의 행거암 연결부에서 측정된 값을 나타내었다. 주기적인 간격으로 진동 및 응력값이 커지고 있는데 이는 화차가 레일이음매를 통과하면서 발생되는 충격에 인한 것으로 25m 간격마다 대폭 증가하는 것을 확인할 수 있었다. 개선화차의 경우, 주행시의 응력값이 커서 레일이음매를 통과시의 영향이 적었다. 진동가속도 파형에서 볼 수 있는 것처럼 차량이 레일이음매를 통과할 때

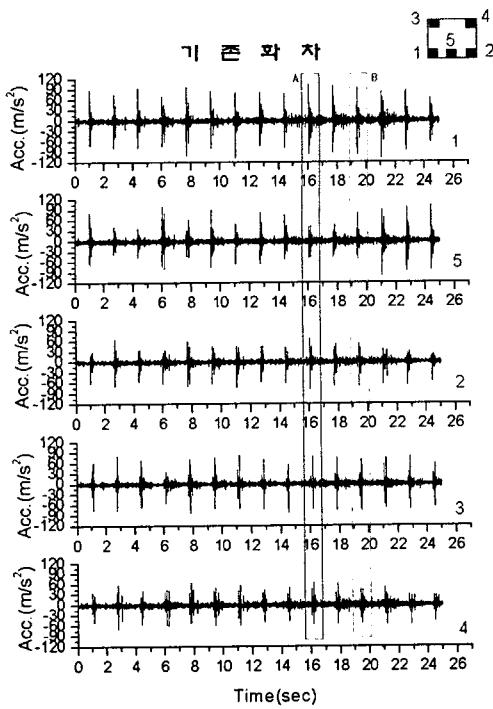
Fig. 14 Vibration wave of existing car

엔드빔 양 끝단에서 반대방향의 파형이 나타나고 있다. 이로 인하여 비틀림이 발생할 수 있을 것으로 판단된다.

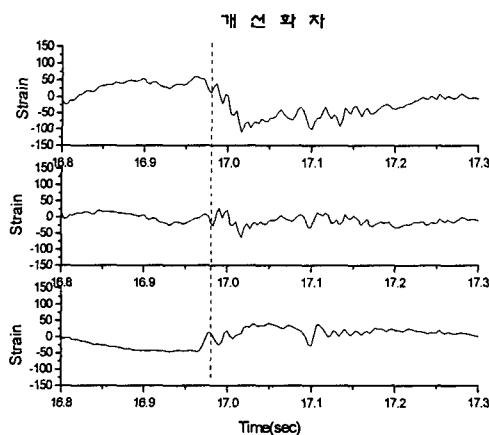
Fig. 18 Stress wave of "A" point of improvement car

기존 차량보다 큰 응력진폭을 나타내고 있다. 이러한 현상은 대차 프레임이 변형된 경우에 발생할 수 있을 것으로 추측된다.

- 기존차량과 개선차량의 변경되지 않는 부분의 발생응력을 비교하여 보면 개선차량의 응력이 더 크게 발생하였다. 이러한 원인은 과대한 횡강성 때문일 것으로 판단된다.
