외부화염에 의한 고무코드의 단락화재 및 비산특성

최충석, 송길목, 김동욱, 김동우, 김영석
한국전기안전공사 부설 전기안전연구원

The Scattering Characteristics and Short-circuit Fire of Rubber Cords According to External Flame

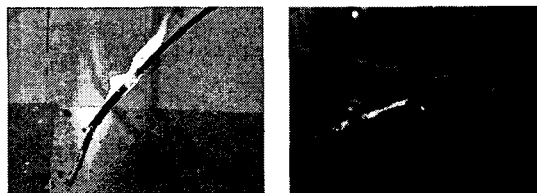
그림 3. 용단 된 후, 고무 코드의 화재 진행

그림 3은 이탈 후, 화염이 진행되고 있는 고무 코드를 근접 촬영한 것이다. 고무 코드는 화염이 가해진 이후 플러그에 근접될 때까지 소화되지 않고 지속적으로 화염이 타 들어가는 것을 확인할 수 있었으며, 표면은 탄화되고 크랙(crack)이 발생하였다.

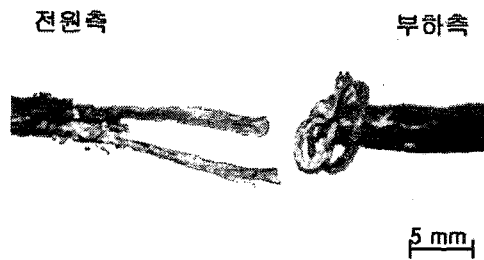
그림 4. 단락된 고무코드(0.75[mm²]×2C)의 외형

그림 4는 외부화염에 의해 단락된 고무 코드(0.75[mm²]×2C)의 외형을 나타낸 것이다. 그림에서 좌측은 전원측 부분으로 두 전선이 용단되어 있고 도체를 둘러싸고 있는 고무는 탄화되어 쉽게 떨어져 나갔다. 우측은 부하 측 부분으로 용융망울이 연선의 일부에 있는 것을 확인할 수 있다. 또한 피복은 열이 상승하여 전원 측 부분이 더 많이 탄화된 것을 알 수 있다.

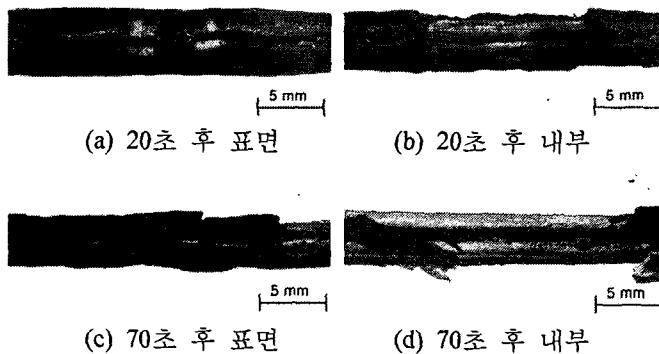
그림 5. 시간에 따른 고무코드(0.75[mm²]×2C)의 소손

그림 5(a)는 20[sec] 동안 외부화염을 가하였을 때, 고무코드의 피복이 탄화된 것을 보여주는 것으로 탄화된 표면에 크랙(crack)이 많은 것을 알 수 있다. 그림5(b)의 경우 내부의 두 전선에는 화염에 대한 영향이 거의 나타나지 않았다. 그림 5(c)에 70[sec] 동안 외부화염을 가하였을 때는 표면은 거의 탄화되었으며, 그림 5(d)와 같이 내부의 두 전선은 거의 탄화되지 않고 약간 부풀어 있는 것을 알 수 있다. 고무 코드의 화학구조는 이소프렌의 중합체로서 분자간 인력이 약하고 결정성이 낮으며 분자간의 가교반응이 용이하다는 특징이 있다. 따라서 외부화염을 가하게 되면 0.75[mm²]의 고무 코드 표면은 탄화되지만 코드 속의 무기질 충전제에 의해 내부 전선으로의 열 전달이 쉽지 않아 많은 시간이 소요되었으며, 중력에 따른 하중으로 단락이 발생하는 것으로 생각된다.

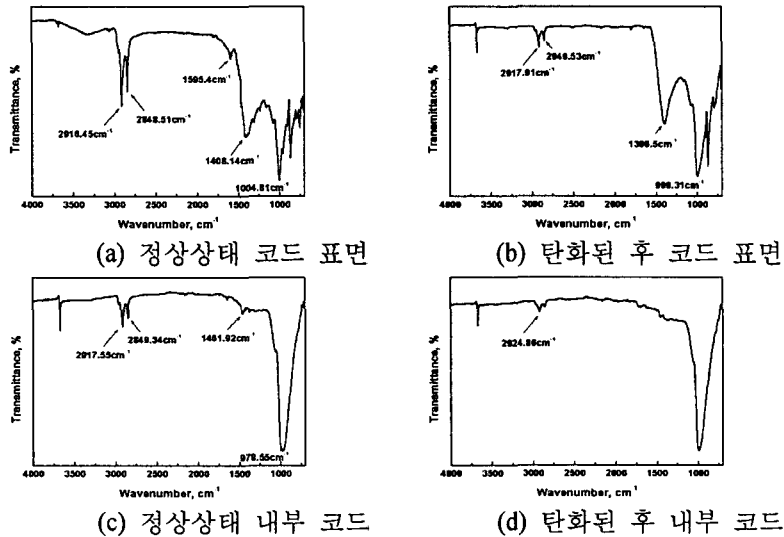
그림 6. 고무 코드의 흡광피크

그림 6은 고무 코드의 흠광피크를 나타낸다. 고무코드의 표면과 내부의 흠광피크는 약간 다른 것을 알 수 있고, 정상상태와 탄화된 후의 흠광피크 차이가 크게 나타나지 않았

다. 그림 6 (a)의 정상상태 표면의 1594.41[cm-1]에서 흡광피크가 나타나지만, 그림 6 (b)의 탄화 된 후의 표면에서는 이 부분의 피크가 나타나지 않았다. 그림 6 (c)의 정상상태 내부전선의 흡광피크에서는 1461.92[cm-1]에서 피크가 나타나지만, 그림 6 (d)의 탄화된 후의 내부전선에서는 이 부분에 피크가 나타나지 않았다.
