경부선을 주행하는 두종류의 화차 대차프레임의 진동특성시험 및 진동증가 원인파악에 관한 연구

Vibration characteristics test of two types bogie frame of a freight car on Kyeongbu line

A bogie frame of welded type have some problems. Some end beam has cracked. The cracks have profound influence on the safe freight service. The bogie consists of a frame, suspensions, brakes and wheel sets. Various analyses including a numerical simulation using a finite element method, a static load test, a fatigue test, and running test should be carried out to design the bogie. However cracks have been found at some end beams of the bogies mounted on the freight cars running with the high speed. The cracks of the end beam results in deterioration of the brake performance and the running safety. Numerical simulations and dynamic tests are carried out to figure out the causes of cracks in the existing bogie, and the vibrational characteristics of the improved bogie are compared with those of the conventional one. In this reports, the vibration characteristics were dealt with the most pressing matters for the solution of the end beam crack.

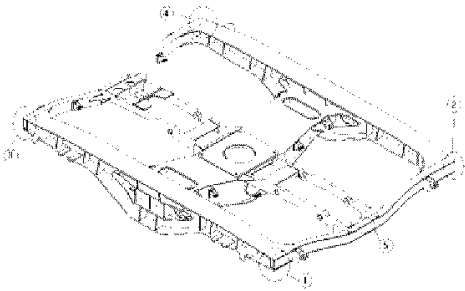
Fig. 2 Locations of the accelerometers

진동가속도 센서를 설치한 대차프레임의 모습을 Fig. 2에 나타내었다.

진동가속도 센서는 상하방향 진동만 측정하였다. 측정은 경부선 구간 중에서 김천-왜관을 측정구간으로 하여 왕복하여 시험하였으며 속도는 90km/h이며 차량상태는 공차상태로 하였다. 제동에 대한 영향을 알아보기 위하여 비상제동시험도 같이 실시하였다.

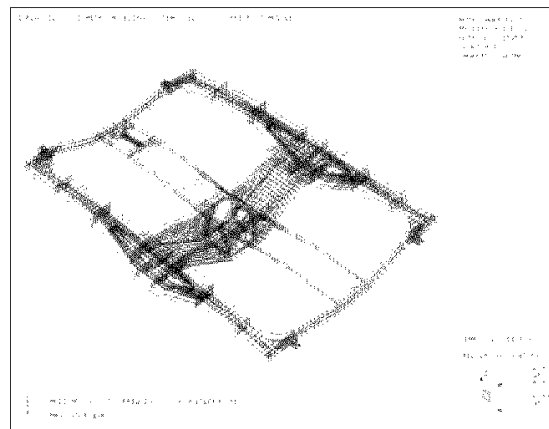
Fig. 5 A result of the modal analysis(mode no=7)

실차 시험과의 비교검토를 위하여 상용 프로그램으로 모드해석을 실시한 결과, 강제운동을 하는 1~6차 모드에서는 엔드빔이 변형되지 않았으며 7~10차 모드에서 엔드빔의 변형을 발견할 수 있었다. Fig. 5와 같이 7차 모드는 약 5 Hz 대역에서 진동측정 결과와 유사하게 양쪽 사이드 프레임의 변형이 반대로 작용하는 모드를 나타냈다. 8~10차 모드는 5.8~6.4 Hz에서 센터빔과 엔드빔의 변형이 나타났다.

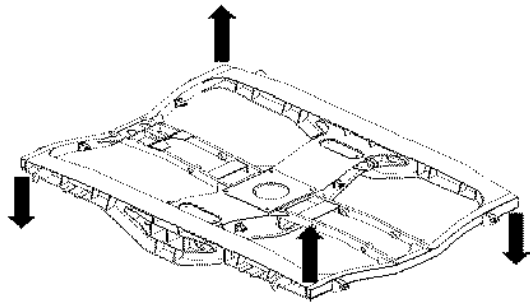
Fig. 6 A vibration mode of running

모드해석에서의 7차모드와 실차시험결과를 살펴보면 주행중에 대차 프레임 모서리에서의 상하방향 진동은 Fig. 6과 같이 엔드빔의 양 끝단에서 대각선으로 반대방향 파형이 나타나고 있어 이로 인한 비

틀림이 발생할 수 있을 것으로 판단된다.

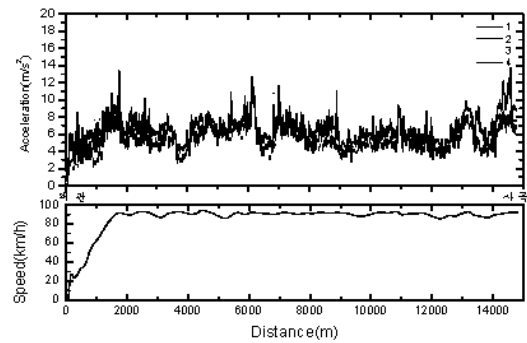
Fig. 7 The up-down vibration RMS level(A existing car) (Wekan→Sakog)

시험결과는 왜관-사곡구간과 김천-아포구간에서의 진동 결과를 나타냈다. 왜관-사곡구간을 왕복운행하면서 끝단의 상하진동을 비교했을 때 RMS 값은 Table 1 과 같고 비상제동을 사용하면서 주행한 결과는 Table 2 와 같다. 기존차 보다는 개선차가 높게 나오고 있다. Fig. 7은 1초마다 RMS를 취한 것을 그래프로 나타낸 것으로 기존차의 왜관→사곡구간의 결과를 나타내었다.

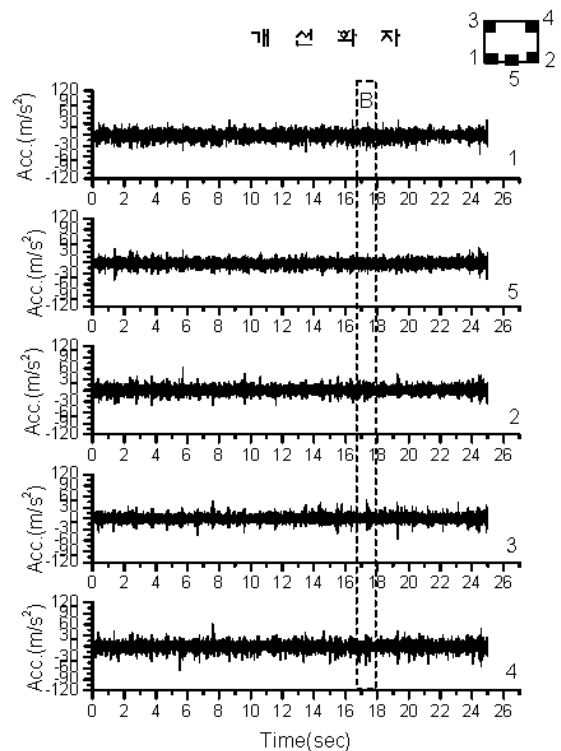
Fig. 8 A acceleration response of the improved car at 90km/h

Fig. 8은 왜관-사곡구간에서 90km/h로 주행할 때의 개선화차의 진동신호이다. 이음매가 없어서 영동선과 같이 크게 튀는 부분은 없지만 주행속도가 높아서 영동선에서 이음매가 없는 부분을 통과할 때의 값보다는 높은 진동수준을 보이고 있다.

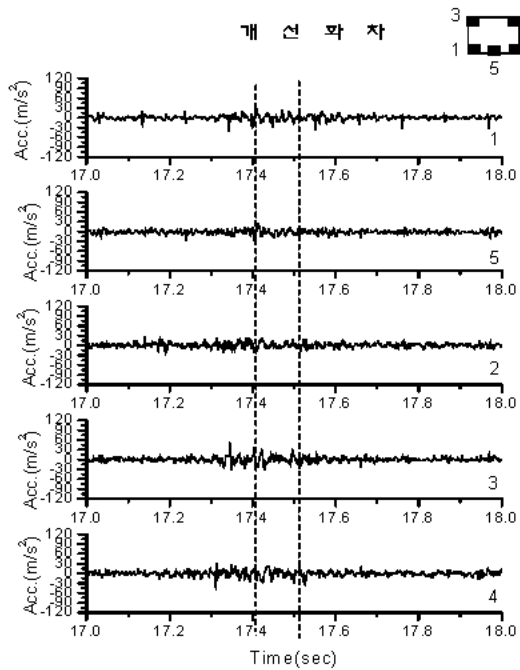
Fig. 9 A acceleration response of the improved car passing the joint of the rails at 90km/h

Fig. 9는 개선화차 B부분을 확대한 그림으로 이음매를 통과하는 영동선에서와 같이 큰 파형은 아니지만 양끝단에서 여전히 반대파형이 나타나는 것을 확인할 수 있었다.

용접구조대차 엔드빔의 균열원인은 계동하중보다는 주행중의 진동이 지배적이었으며, 특히 레일 이음매를 통과하면서 충격 및 비틀림이 발생하여 진동과 응력이 큰 폭으로 증가하였다.

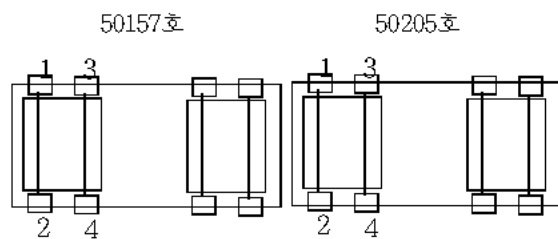
Fig 9. The measurement positions of wheel load

경부선 주행 시 기존차 및 개선차에 대하여 진동 가속도를 측정 결과 개선차의 진동이 전반적으로 크게 발생하였다. Fig. 9서는 차종별 운중측정 위치를 나타내었고 Table 3에서는 운중측정 결과를 나타내었다.

운중 측정 결과 기존차의 경우에는 1위와 2위 차륜, 3위와 4위 차륜의 운중에서 차이가 발생하였고, 개선차의 경우에는 1위와 2위 차륜에서도 차이가 발생하였다. 이러한 차이는 하중의 적재 상태에 따라서 변화 될 수 있다.
